# 志賀原発に雨水流入し漏電

## 規制委「安全機能失う恐れ」

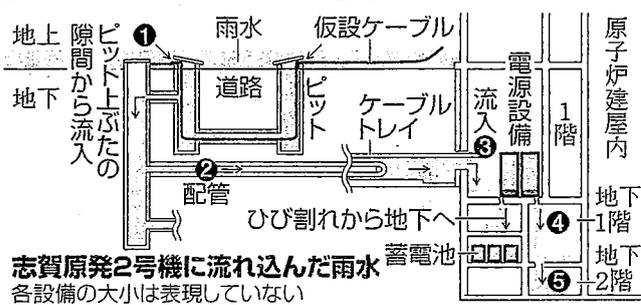
ある排水路が道路工事の一部ふさがれていたため、雨水が道路にあふれ出た。仮設ケーブルを通すためふたの一部開いていたケーブル配管に流れ込んだ。

蓄電池があるが、その真上の場所にも水が来ていたという。気象庁によると、当日の雨量は1時間あたり最大26㍓だった。

志賀原発2号機に流れ込んだ雨水  
各設備の大小は表現していない
