第3.5.53図(1) 山頂トレンチ底盤スケッチ その1(SW測線南側、SW11～SW-24)

第3.5.54 図 F-6 破碎帯の走向傾斜測定結果

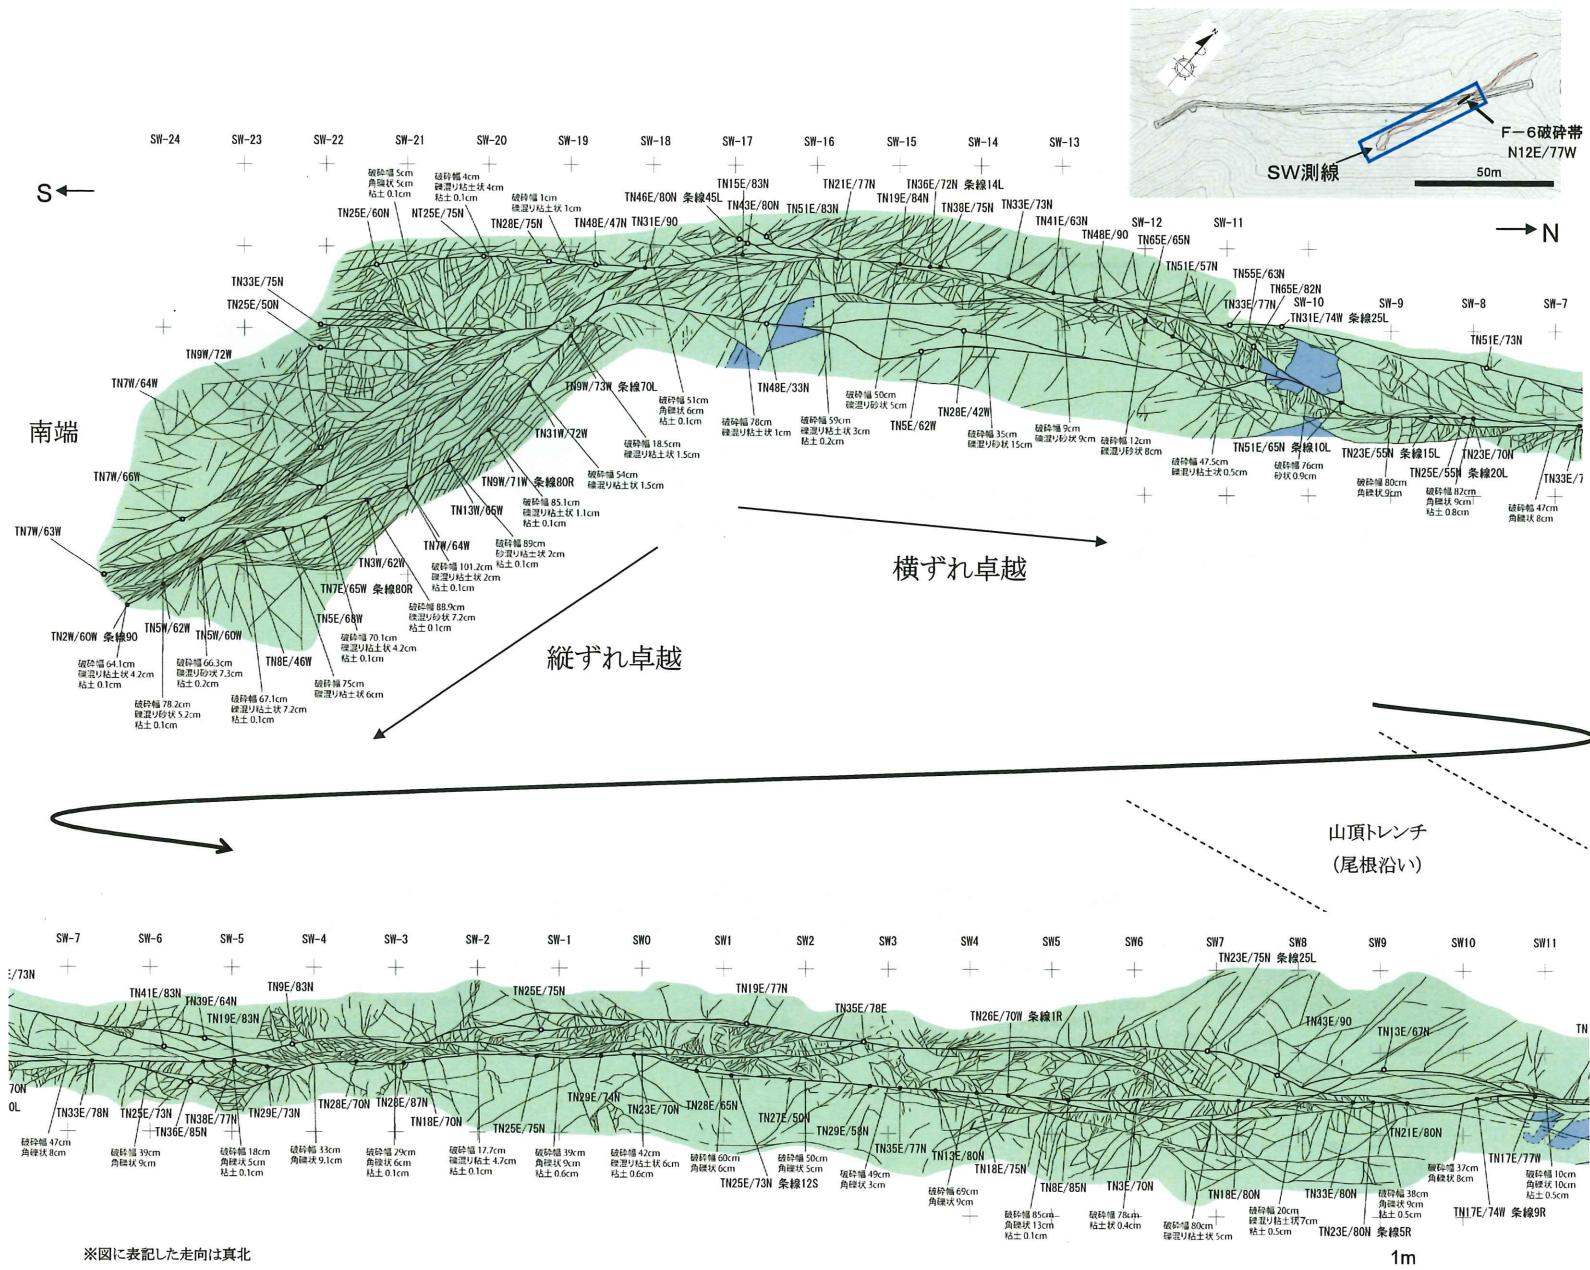
※図に表記した走向は真北

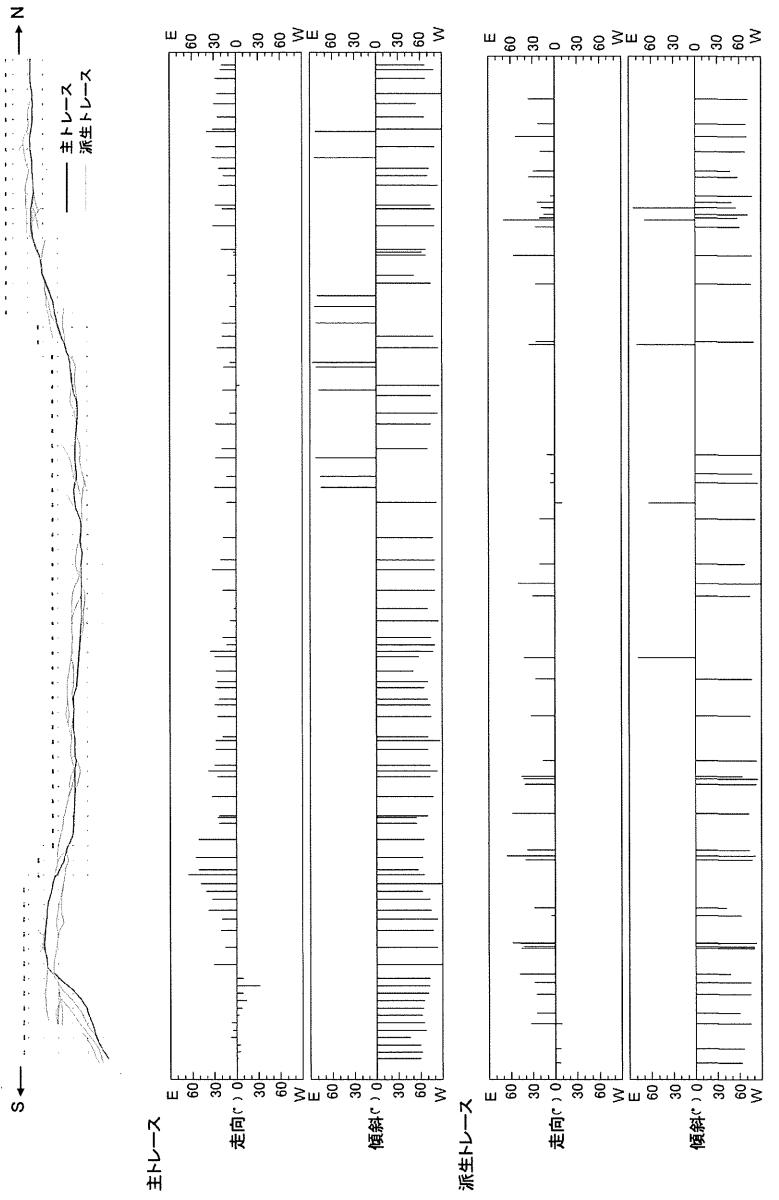
•破碎帯全長にわたり、主トレースについて概ね1m間隔で走向・傾斜を計測した。
•走向は、概ねN5°E～N40°E, N20±15°E(1 σ)を示し、南端部では概ねN5°E～N30°Wを示す。
•傾斜は、75W±13°(1 σ)を示し、南半分では高角西傾斜、北半分では高角西傾斜。

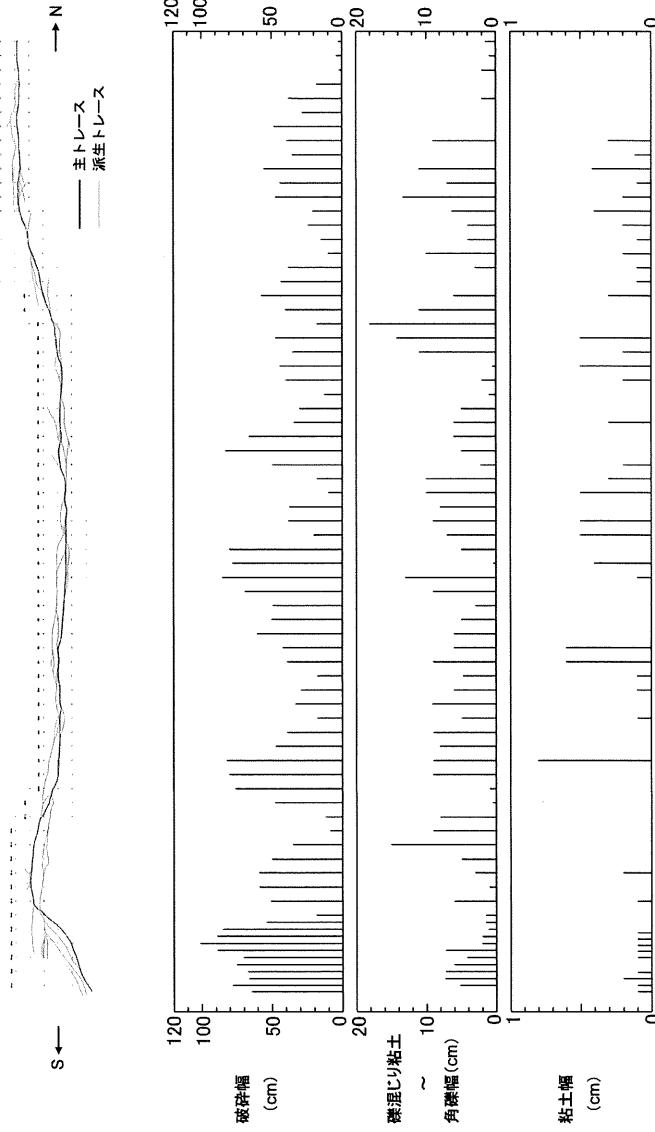
第3.5.55 図 F-6 破碎帯の破碎幅測定結果

•F-6破碎帯の破碎帯幅、角礫状～礫混じり粘土状破碎部幅、粘土状破碎部幅の計測を行った。
•破碎帯幅は概ね10cm～80cm(平均45.4cm)である。角礫状～礫混じり粘土状破碎部幅は概ね5cm～15cm(平均5.9cm)である。
•粘土幅は概ね0.1cm～0.6cm(平均0.2cm)であり、非常に薄い。
•南端部では破碎幅が広いが、北端部では破碎幅が狭くない、破碎帶幅は2.5cmに収束する。

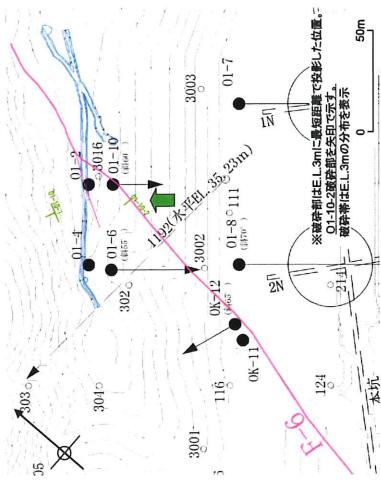
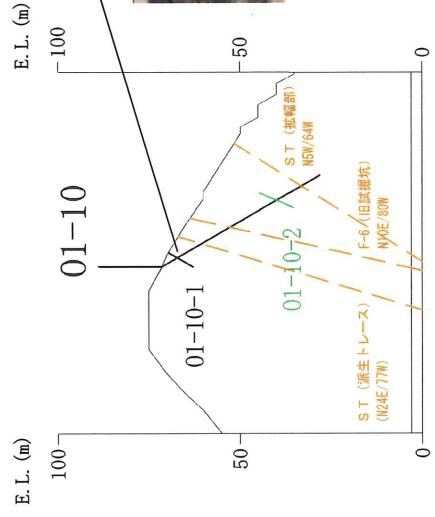
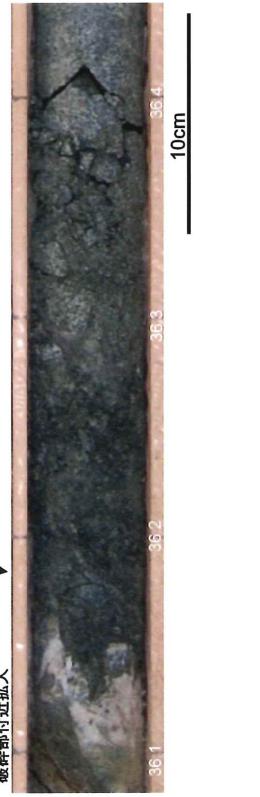
第3.5.56 図 F-6 破碎帶 ボーリングコア観察結果 (01-10 孔L)

F-6破碎帶(01-10孔L)

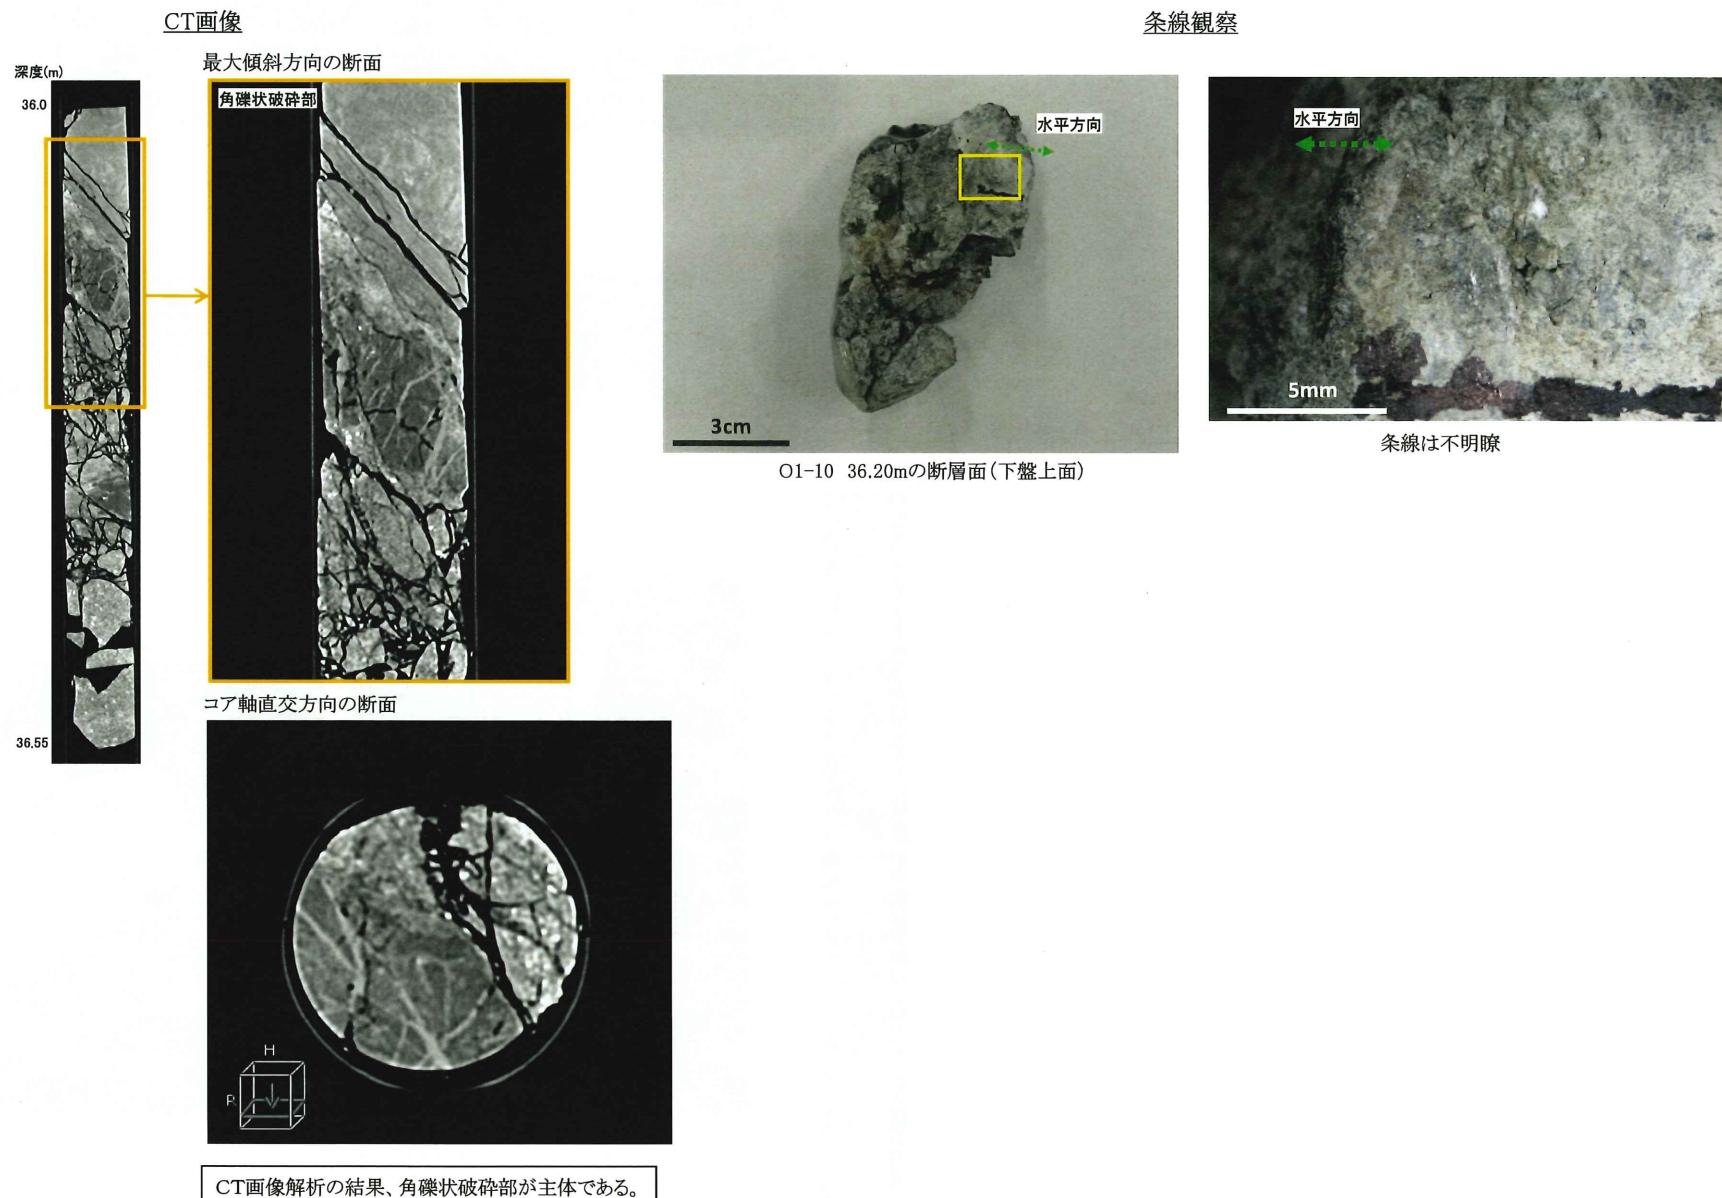
第3.5.57図 F-6破碎帶 条線観察結果 (O1-10孔)

F-6破碎帶(O1-10孔)

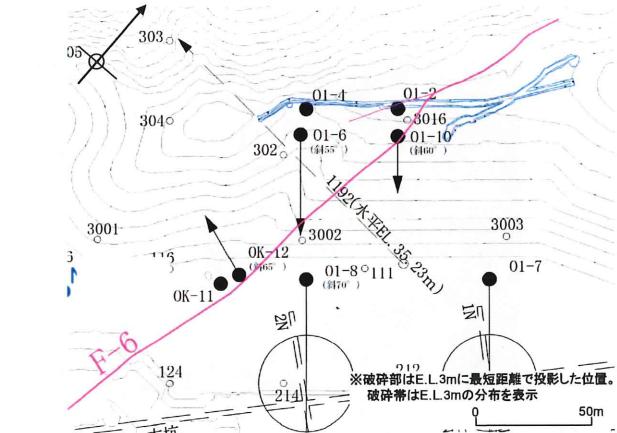
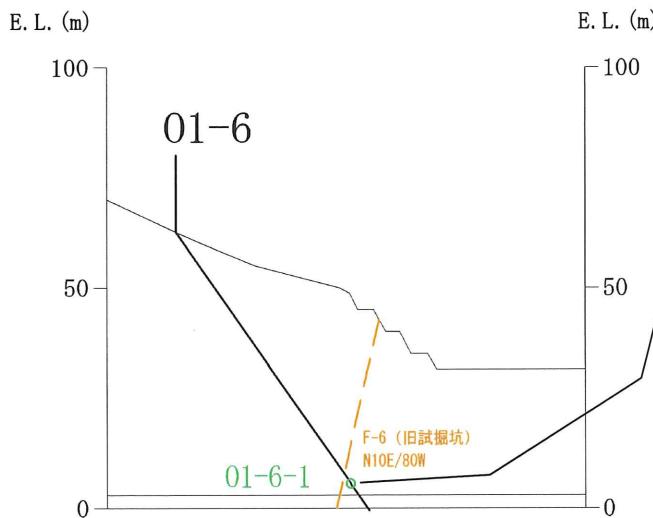
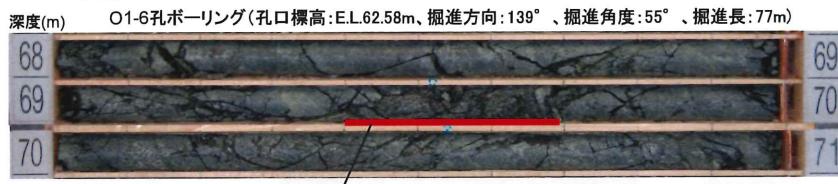
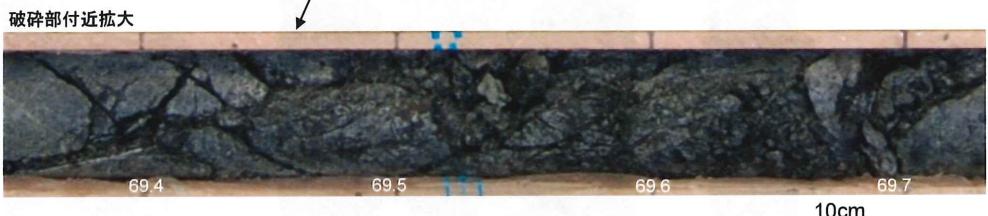
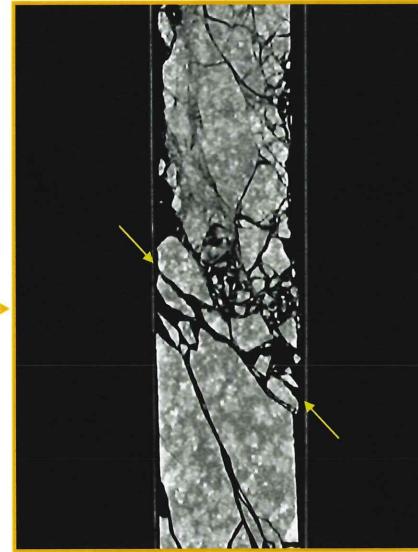
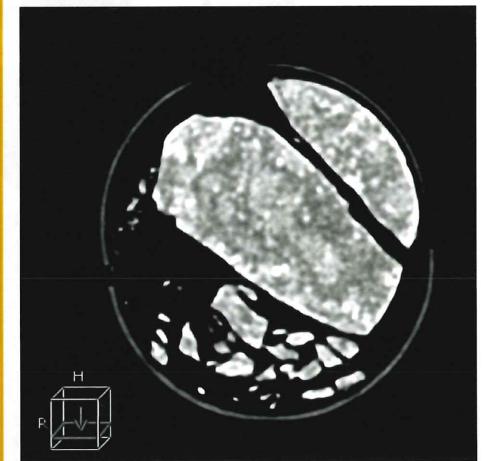
第3.5.58図 F-6破碎帶 ボーリングコア観察結果 (01-6孔)

深度69.40m～69.70m
・角礫状破碎部。上端境界70°、下端境界70°

角礫状破碎部の断层面の傾斜は見かけ60°程度

CT画像解析の結果、最も細片化が進んだ角礫状破碎部の幅は10cm、
断层面の傾斜は見かけ60°程度である。

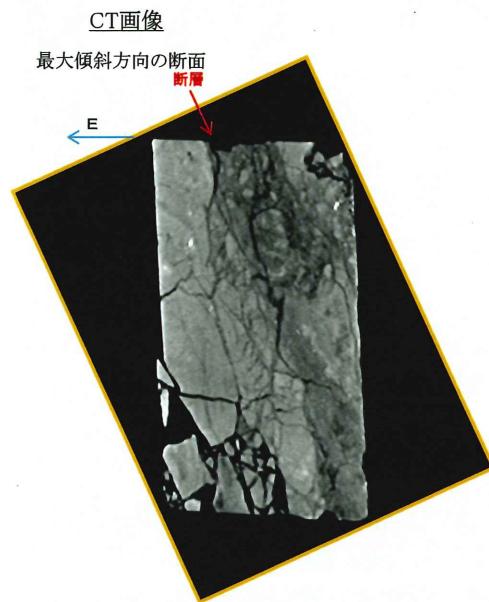
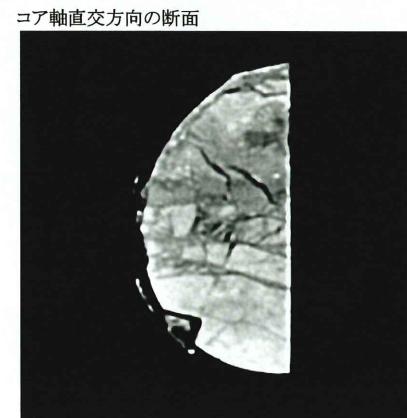
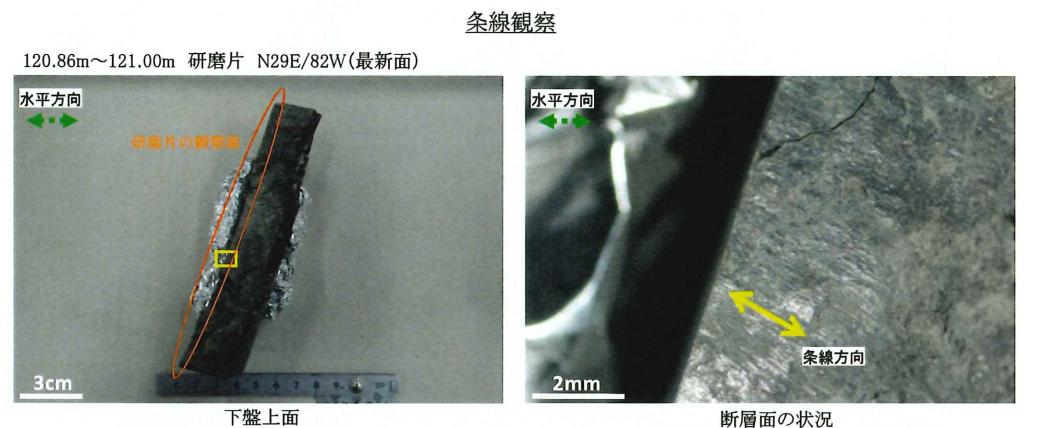
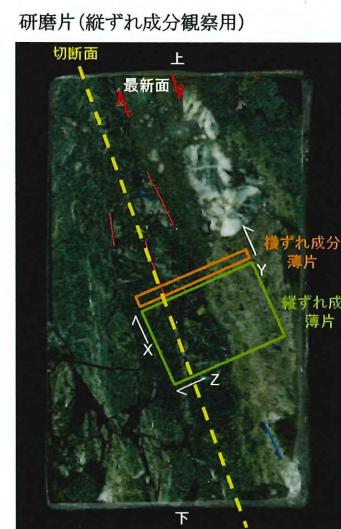
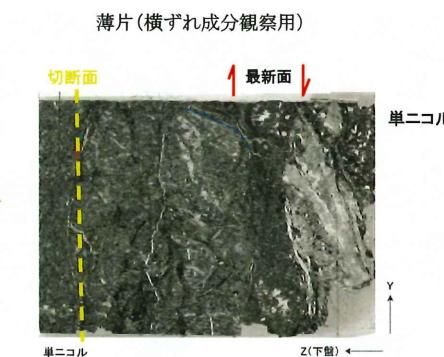
CT画像解析による変位センスは不明

断層面の走向
条線の方向($30^{\circ} R$)

研磨片を切断して条線観察を行った結果、
最新面に近接した切削面において $30^{\circ} R$ の条線が認められた。
これは、最新面の外側に見られる左横ずれ成分が認められる
箇所に相当。なお、研磨片の観察面は、約 $70^{\circ} L$ に相当。

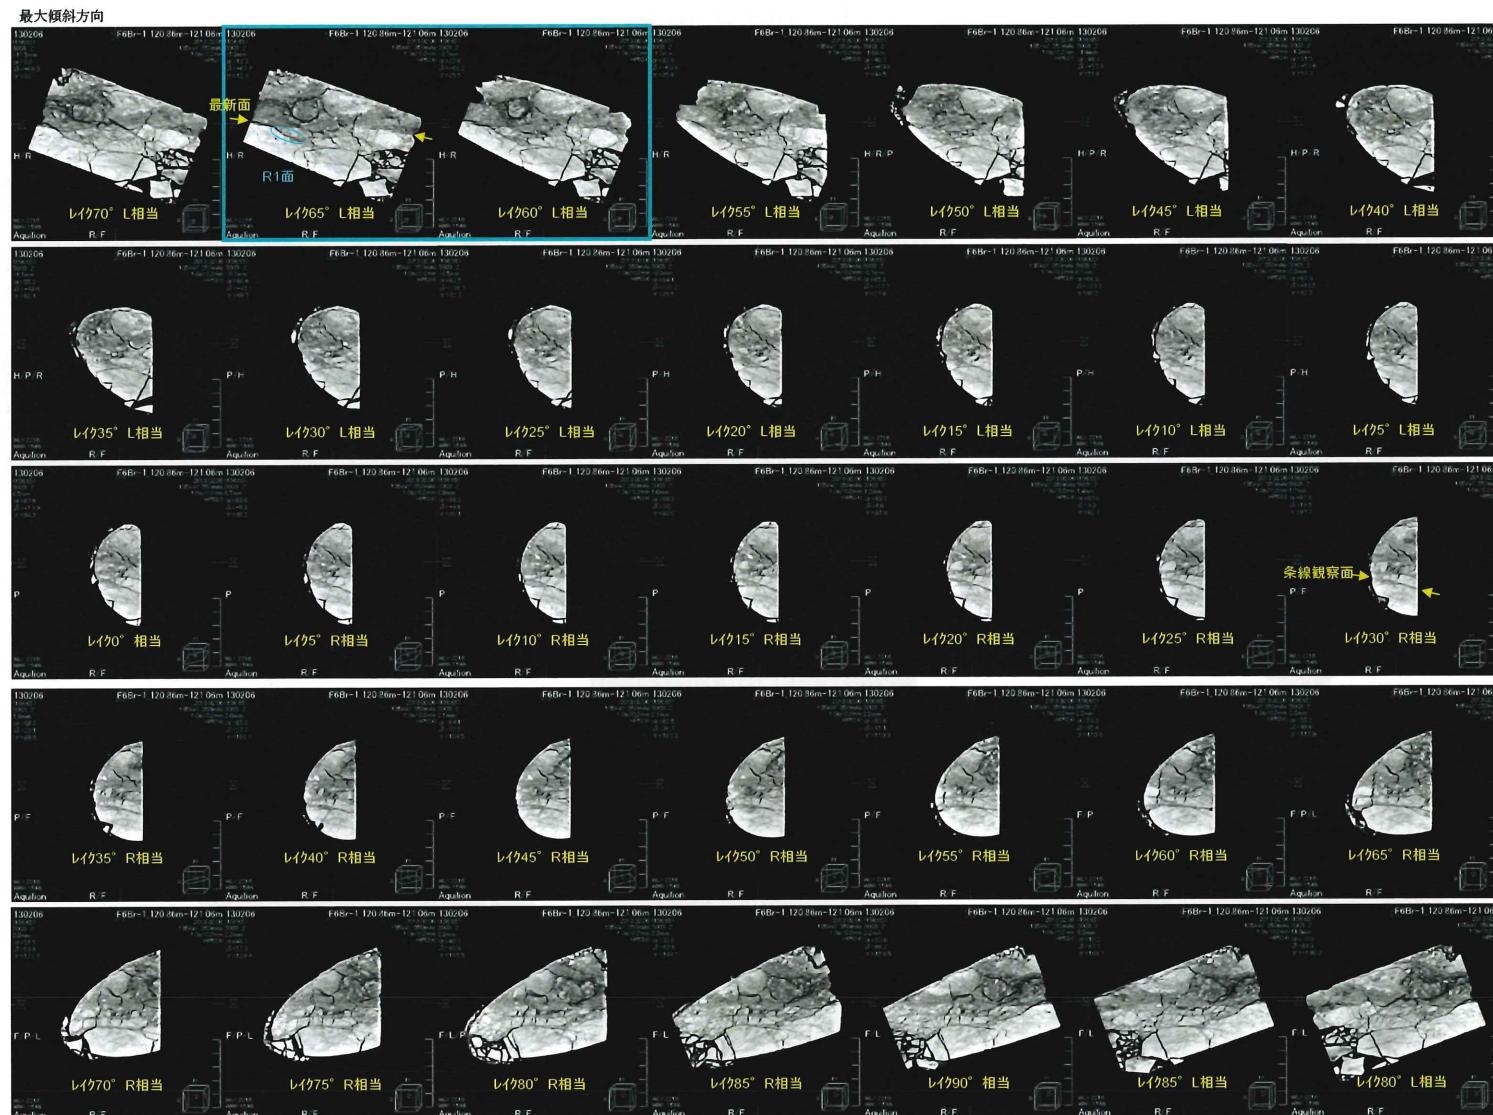
第3.5.60 図(2) F-6 破碎帶 条線観察結果 (No.1孔) (2)

- ・最大傾斜方向から 5° ずつ時計回りに回転させたCT画像を示す。
 - ・最新面付近のY面やR1面は、条線のレイクが 60° L~ 65° L相当付近で比較的明瞭に見られることから、最新面の条線方向を 65° Lと推定した。またCT画像解析により、最新面付近では、右横ずれ・正断層センスを示す複合面構造が発達していることを確認した。
 - ・条線観察面付近では、レイク 30° R相当付近で比較的明瞭なY面が見られる。

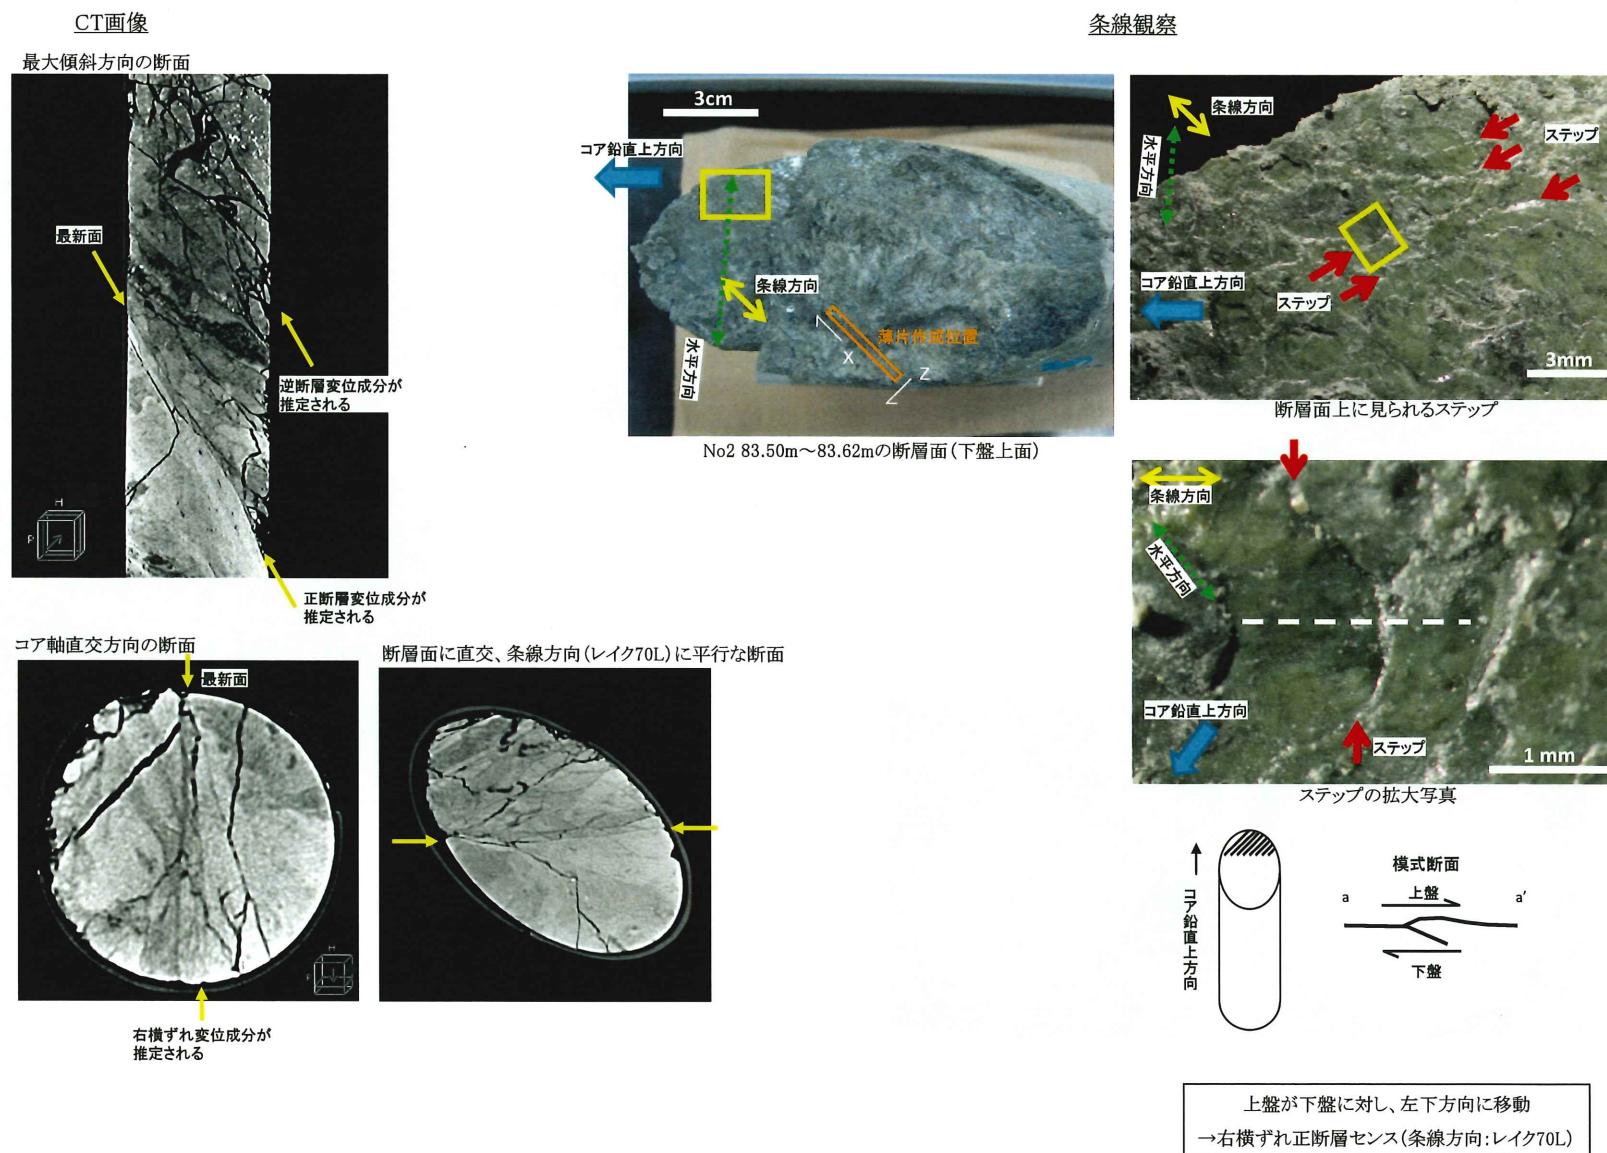
第3.5.63図(1) F-6破碎帶 条線観察結果(No.2孔)(1)

F-6破碎帶(No.2孔 下盤上面)

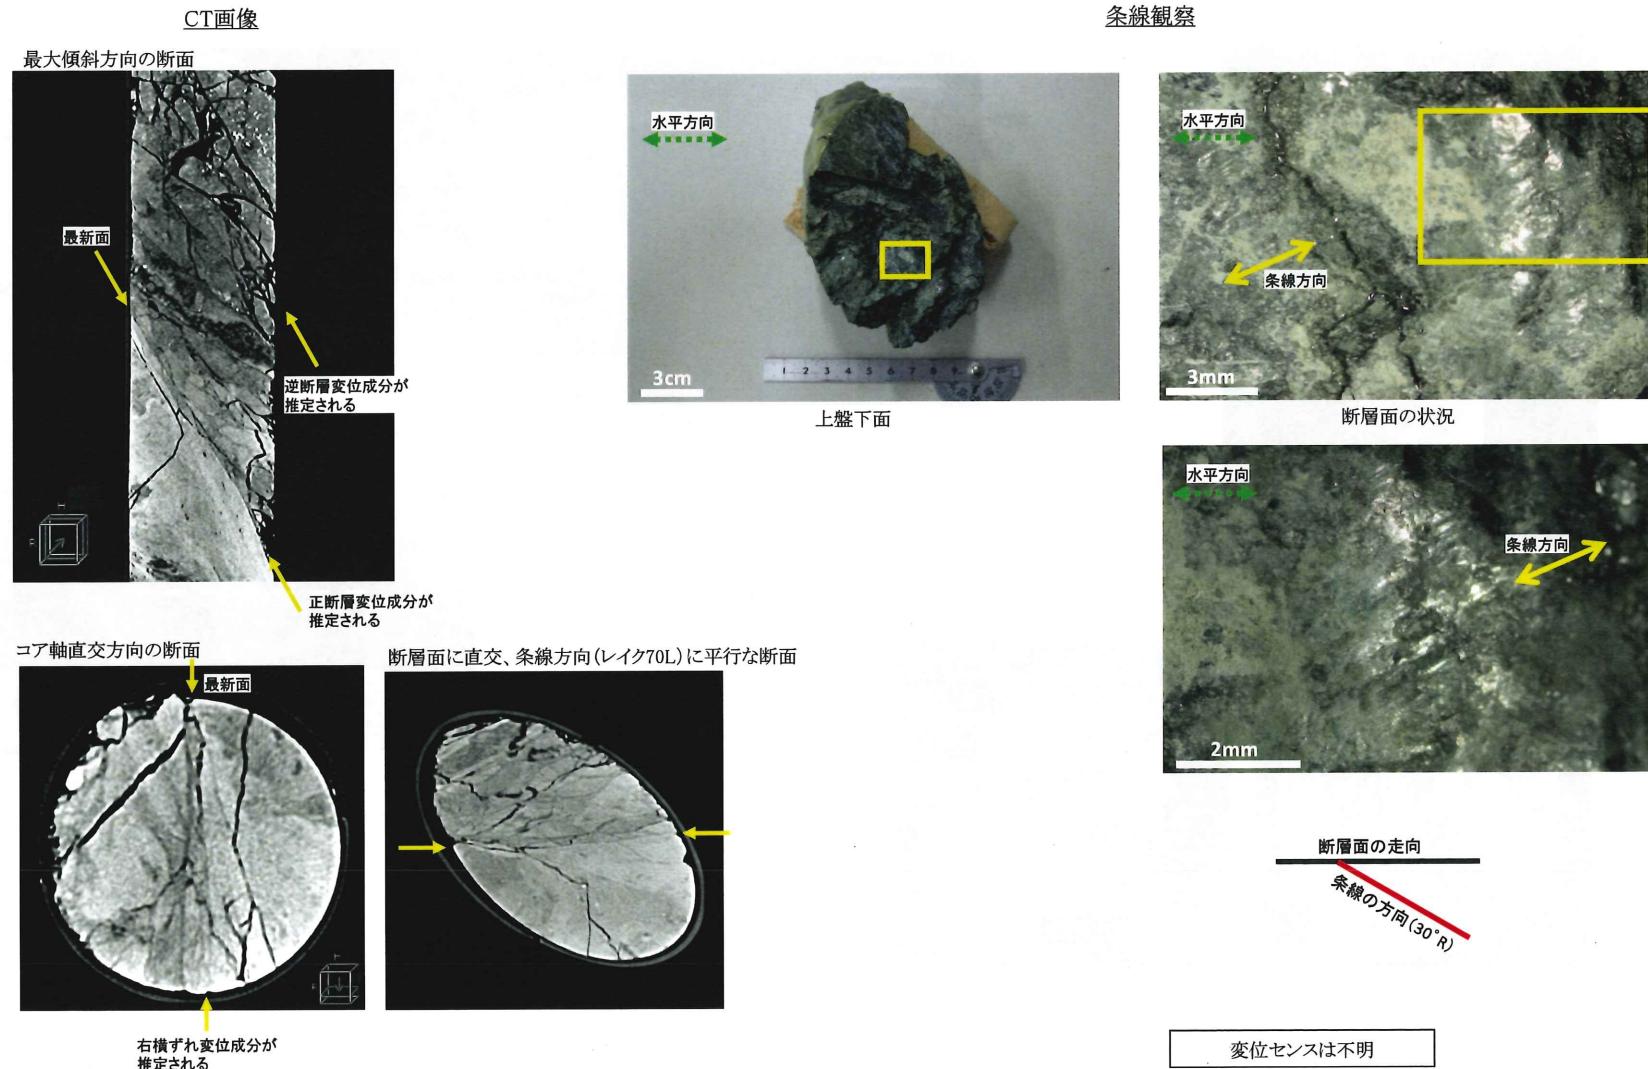
第3.5.63図(2) F-6破碎帶 条線観察結果(No.2孔)(2)

F-6破碎帶(No.2孔 上盤下面)

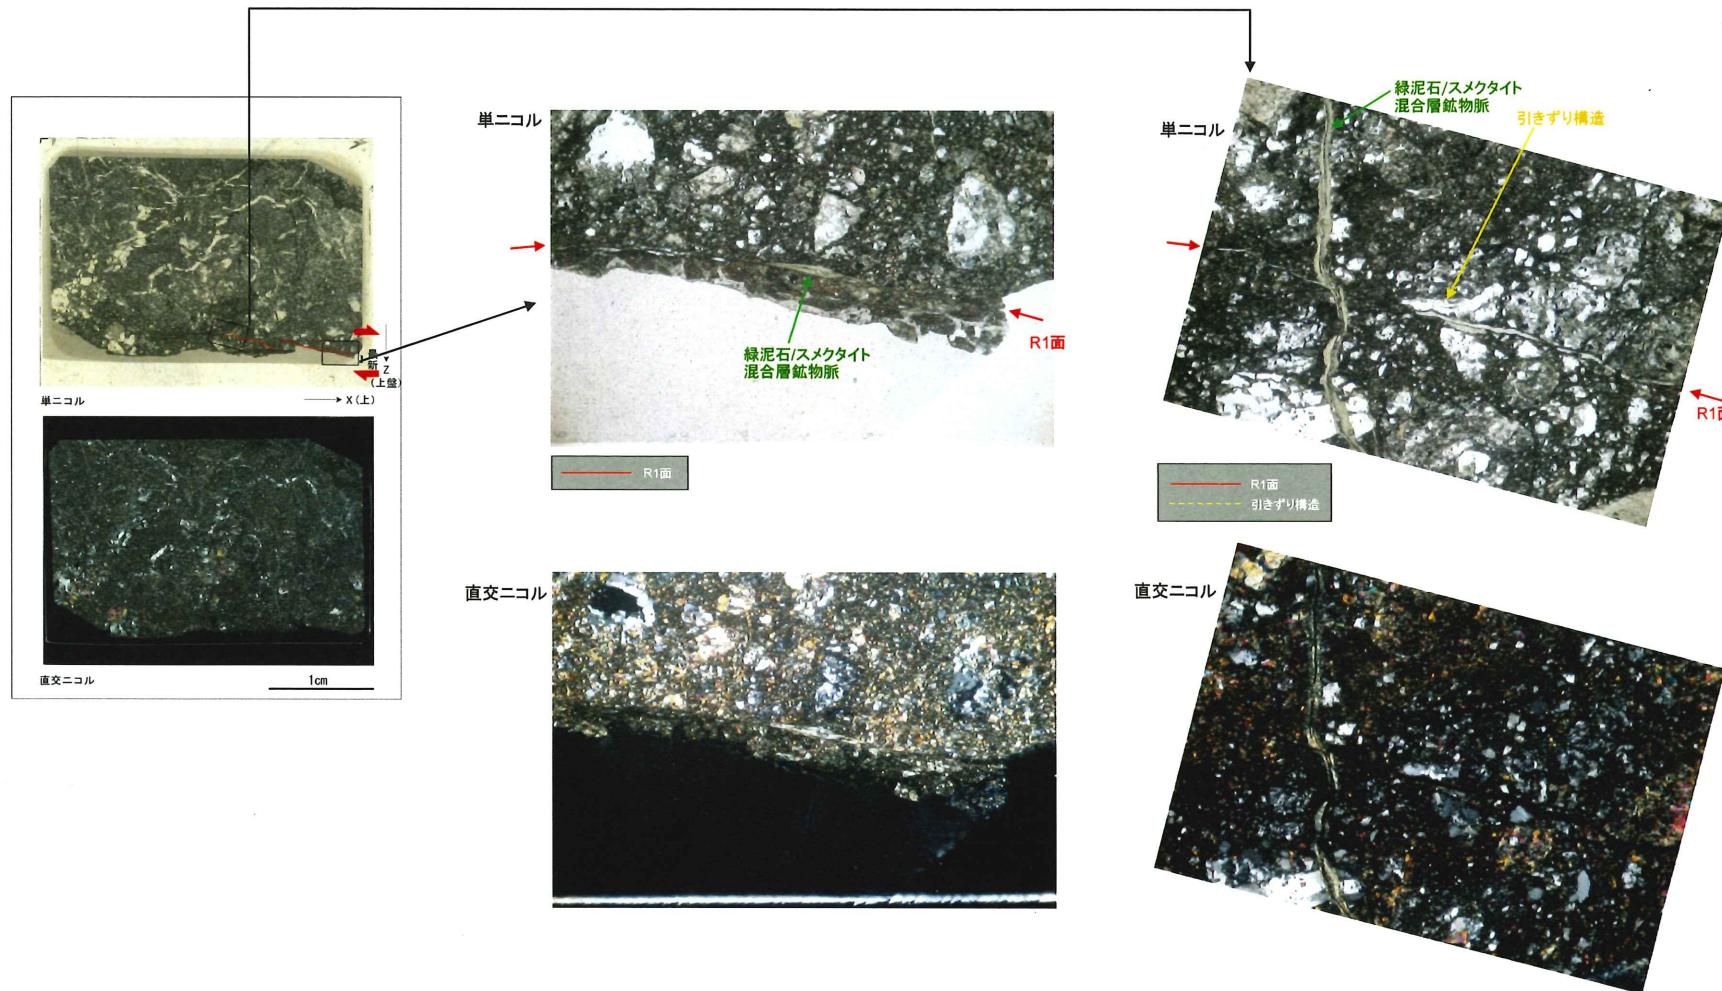
第3.5.64図(1) F-6破碎帶 薄片観察結果(No.2孔)(1)

- ・最新面は、薄片の下端に位置する。最新面周辺の破碎部に、写真上見かけ右横ずれを示すR1面が認められる。
- ・薄片最下部で見られた最新面のR1面は緑泥石/スメクタイト混合層鉱物脈を剪断していない。
- ・最新面の走向・傾斜がN28° E・81° Wで、条線のレイク角が70° Lであることから、最新活動は正断層成分と右横ずれ成分を伴うことがわかる。

- ・最新面周辺の破碎部に、写真上見かけ右横ずれを示すR1面及び引きずり構造が認められる。
- ・薄片下部で見られる最新面のR1面は緑泥石/スメクタイト混合層鉱物脈を剪断していない。
- ・最新面の走向・傾斜がN28° E・81° Wで、条線のレイク角が70° Lであることから、最新活動は正断層成分と右横ずれ成分を伴うことがわかる。

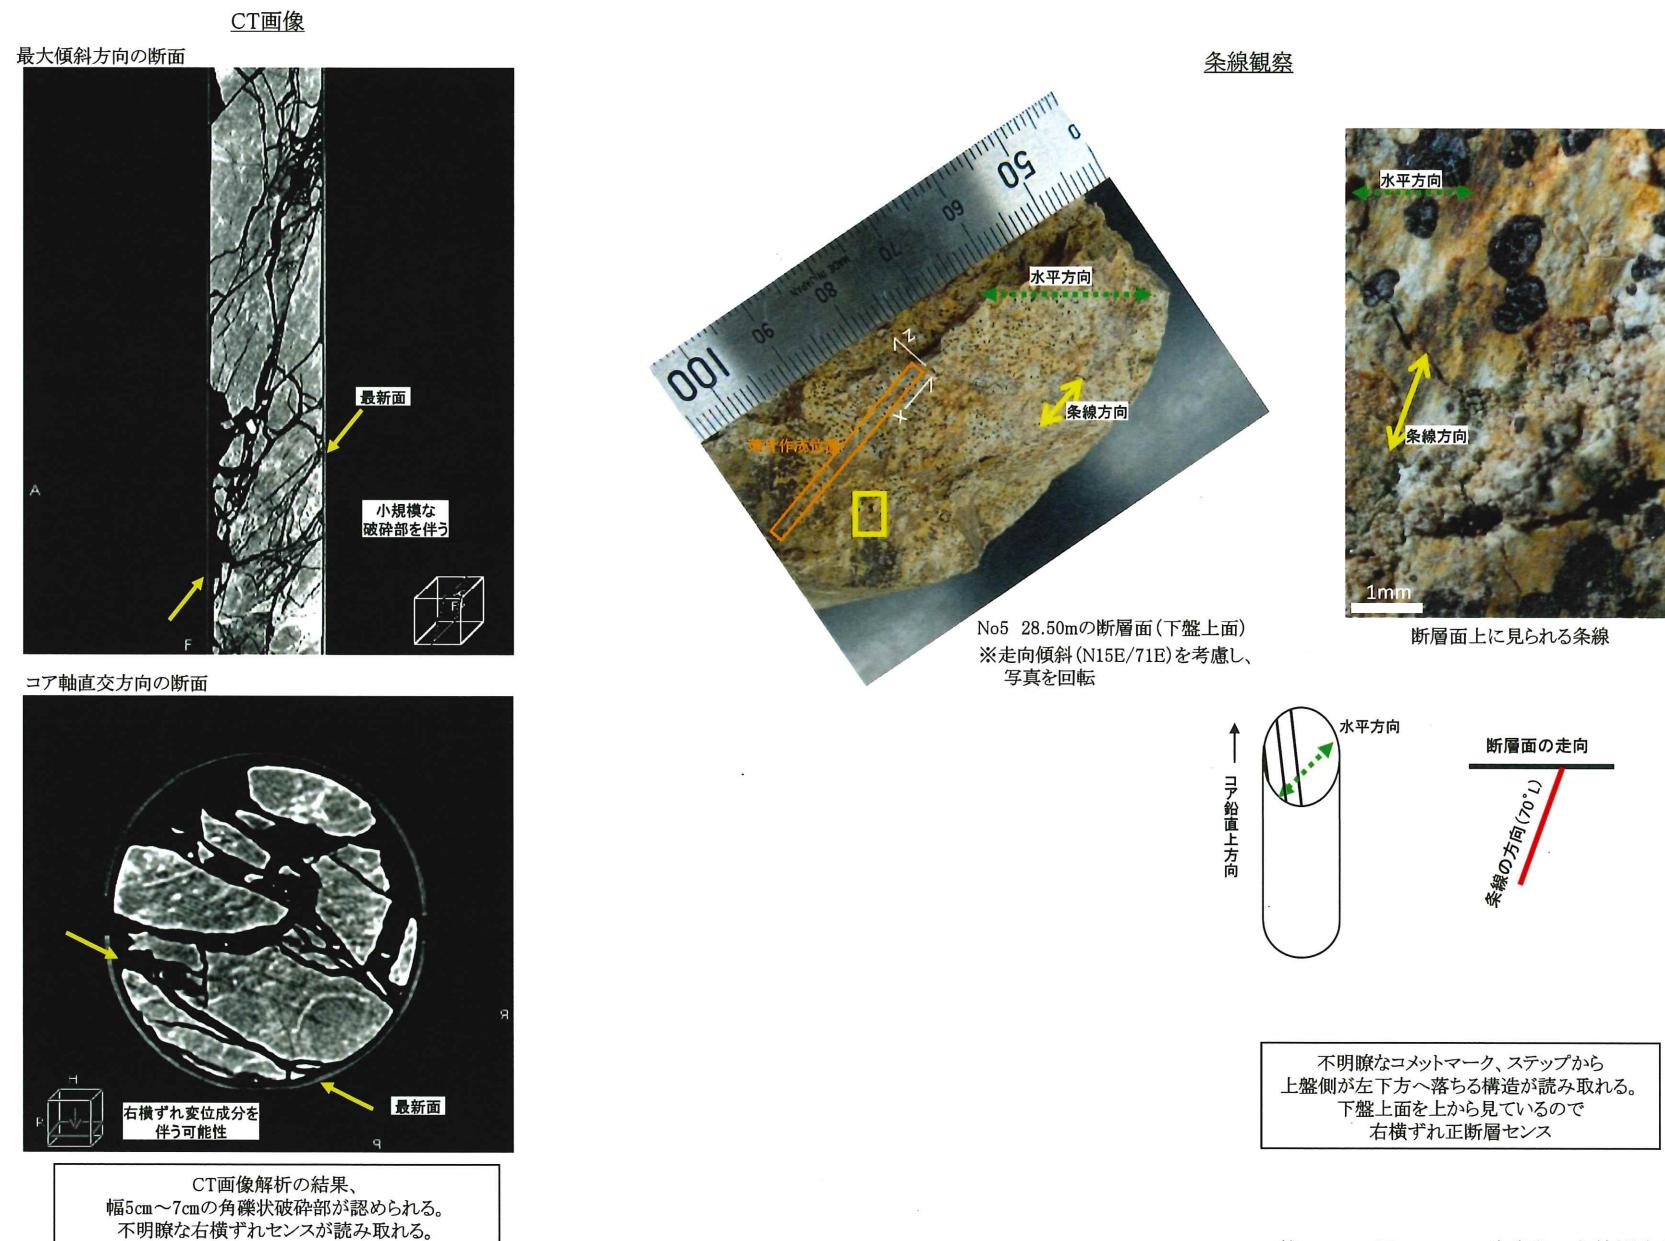
第3.5.66図 F-6破碎帶 条線観察結果(No.5孔)

F-6破碎帶(No.5孔)

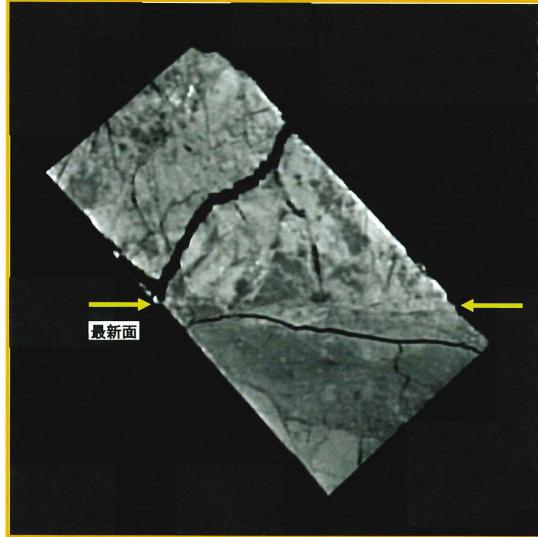
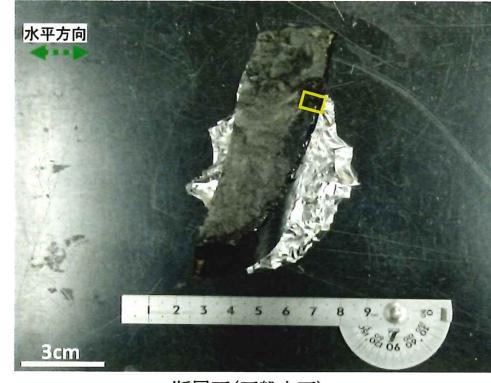
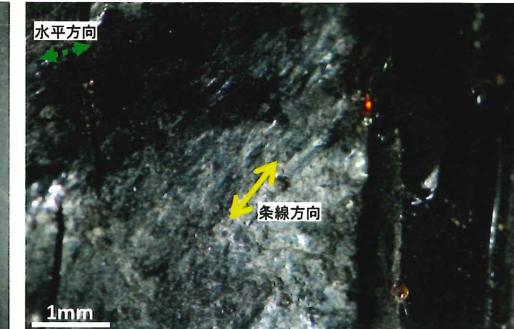
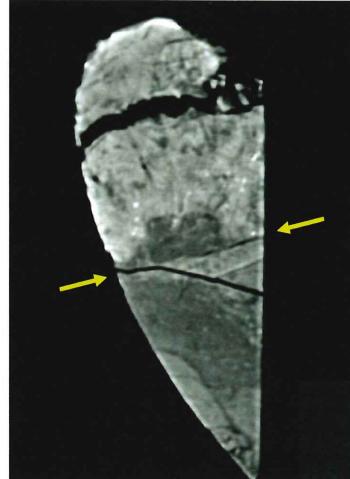
第3.5.69図 F-6破碎帶 条線観察結果 (No.3孔)

断層面に直交、条線方向(レイク40L)に平行な断面

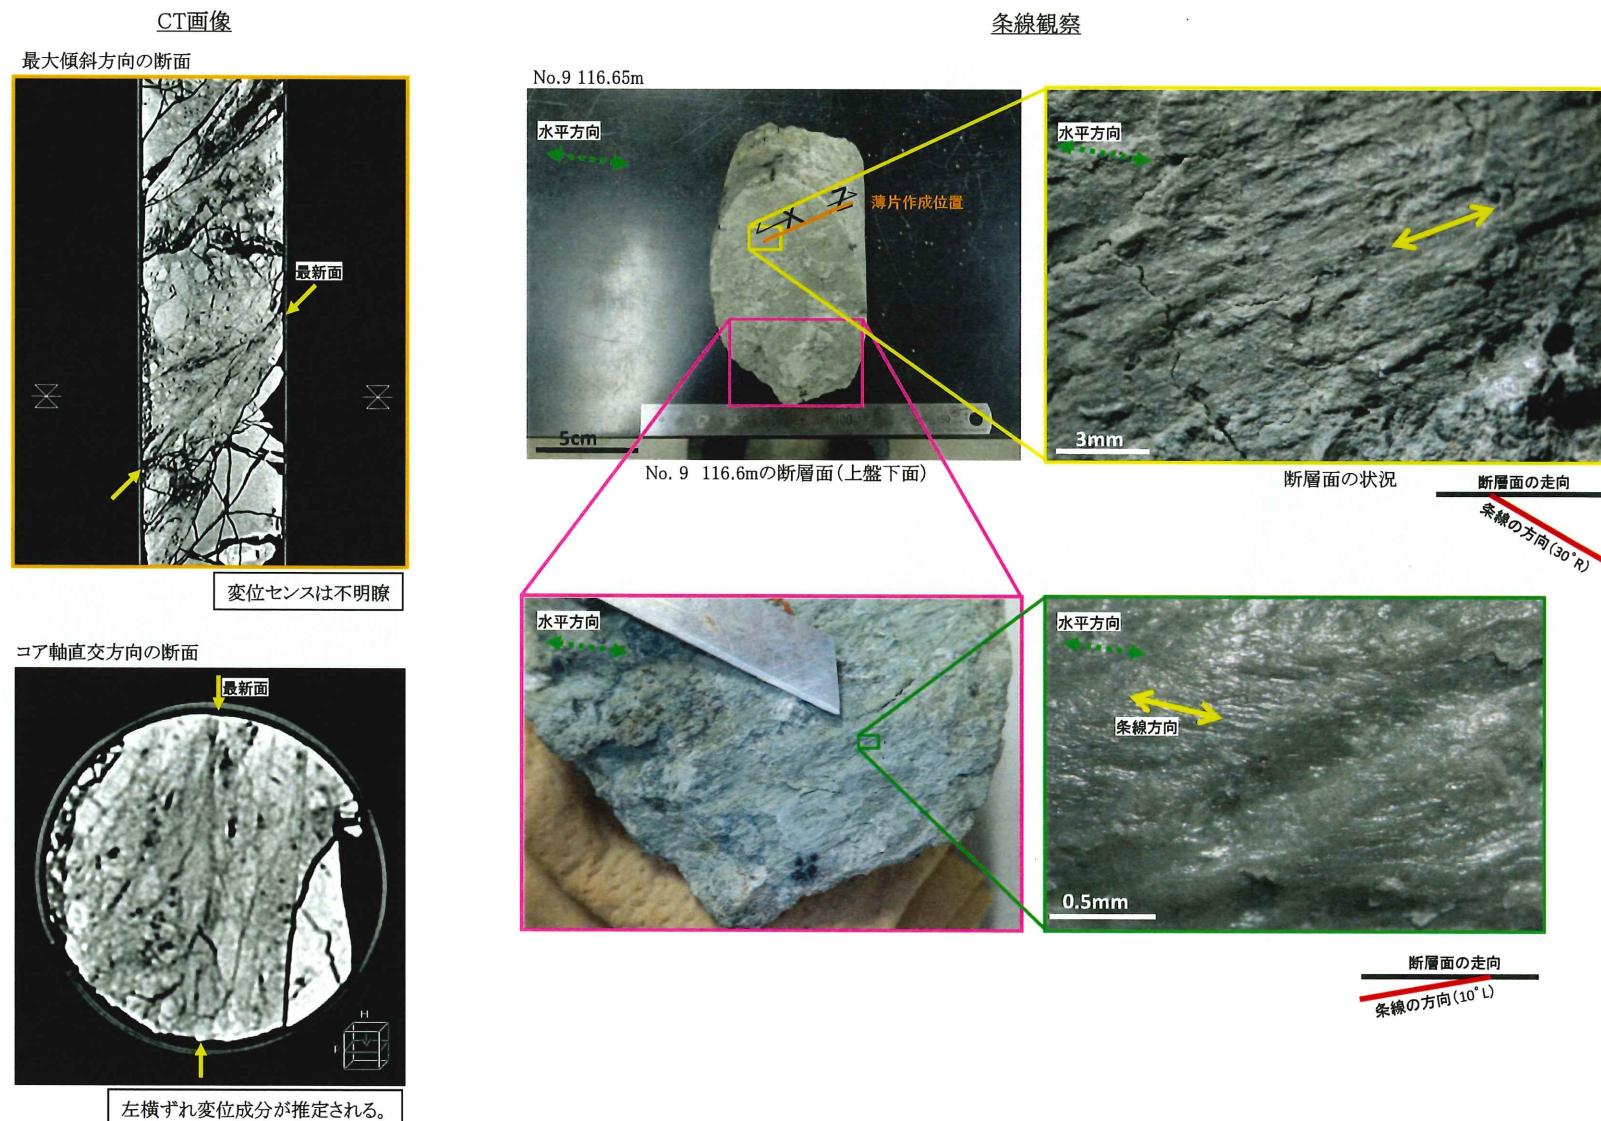
第3.5.72図 F-6破碎帶 条線観察結果 (No.9孔)

F-6破碎帶(No.9孔)

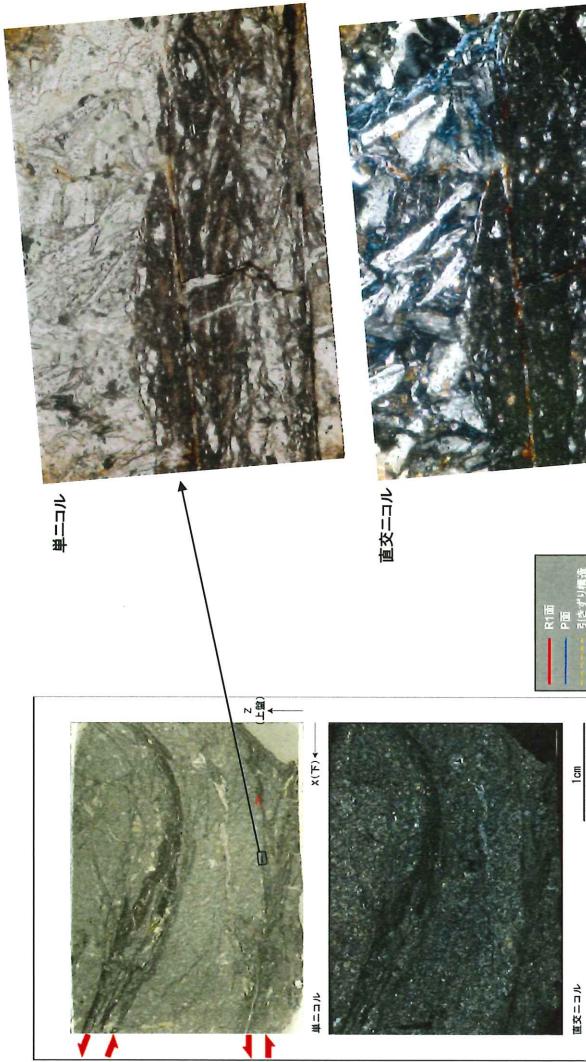
第3.5.73 図(2) F-6 破碎帶 薄片觀察結果 (No. 9 孔) (2)

「ホーリーリング」中で認めた最新面は、薄片下端に沿って分布する。
「カタクレーサイト」が分布しておらず、中央部と上部には健岩が認められる。
見かけ左横側に発達するR面やP面、引きずり構造が認められる。
斜面のレイク角が30° R°であるところから、最新活動は正断層および左横ずれ成分を示す可能性がある。

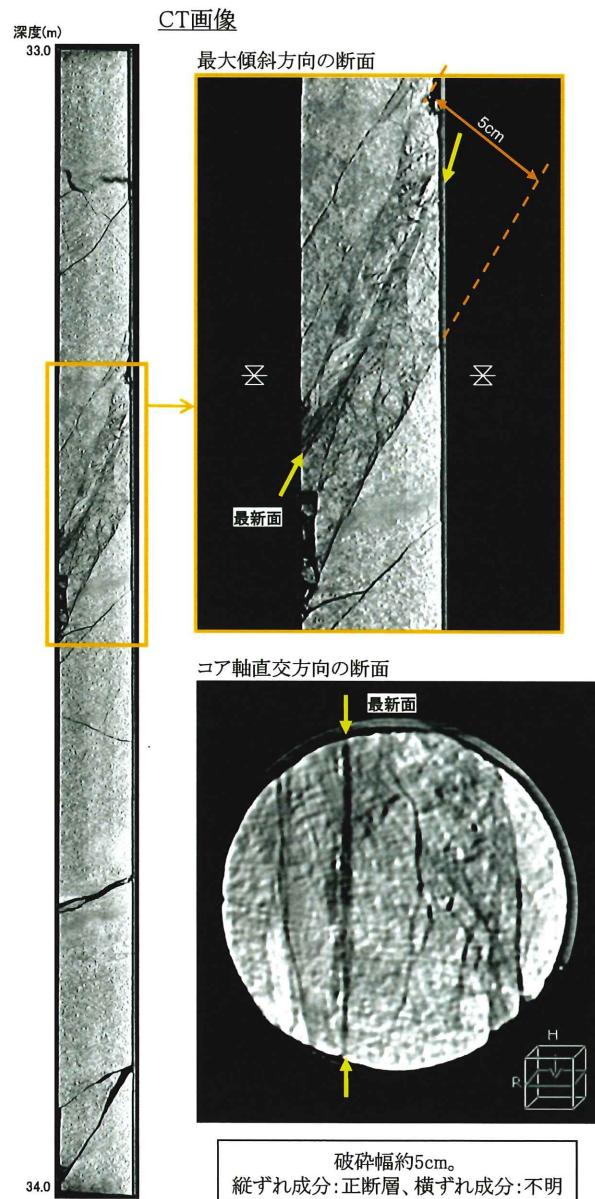
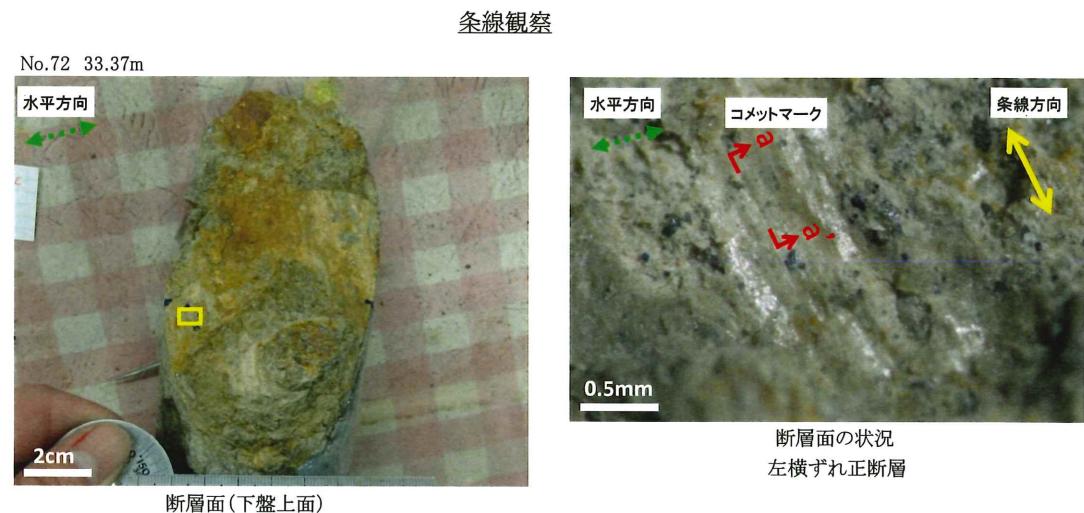
第3.5.75図 A破碎帶 条線観察結果 (No. 72孔)

レイク79° Rの左横ずれ・
正断層センスが認められた
