第3.5.53図(1) 山頂トレンチ底盤スケッチ その1(SW測線南側、SW11～SW-24)

第3.5.54 図 F-6 破碎帯の走向傾斜測定結果

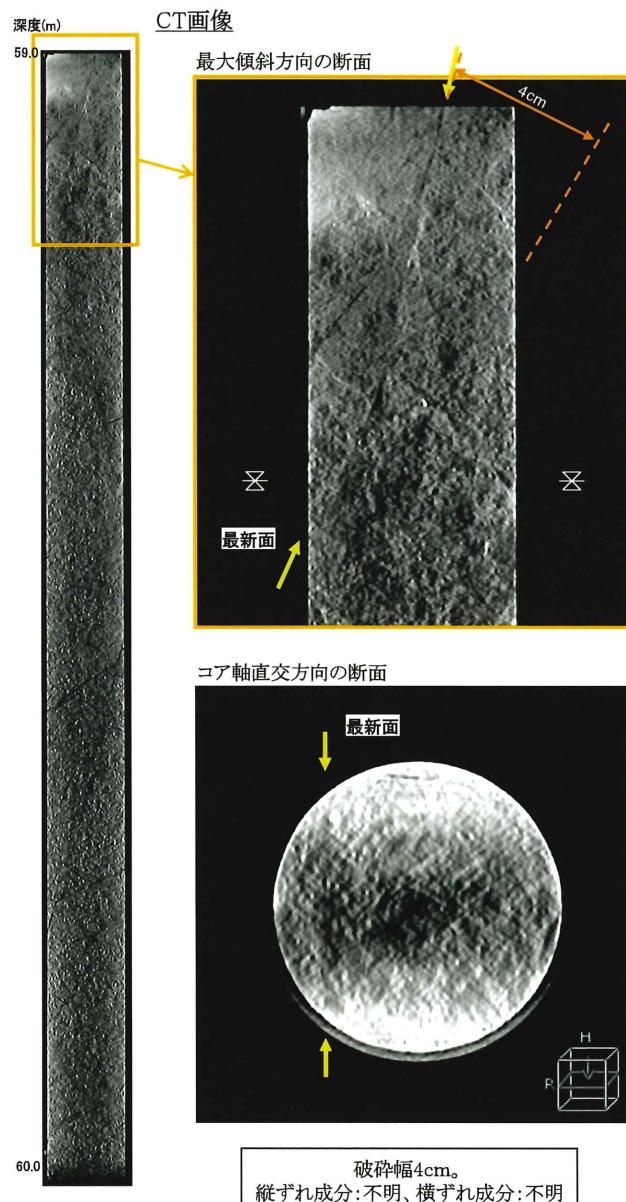
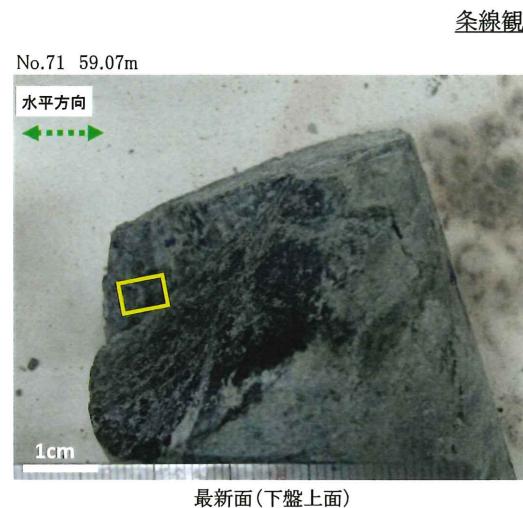
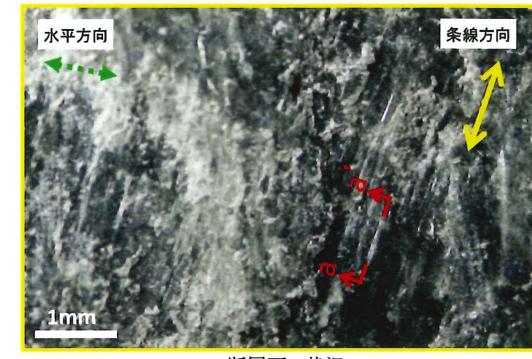
第3.5.77図 B破碎帶 条線観察結果 (No. 71孔)

レイク82° Lの左横ずれ・
逆断層センスが認められた

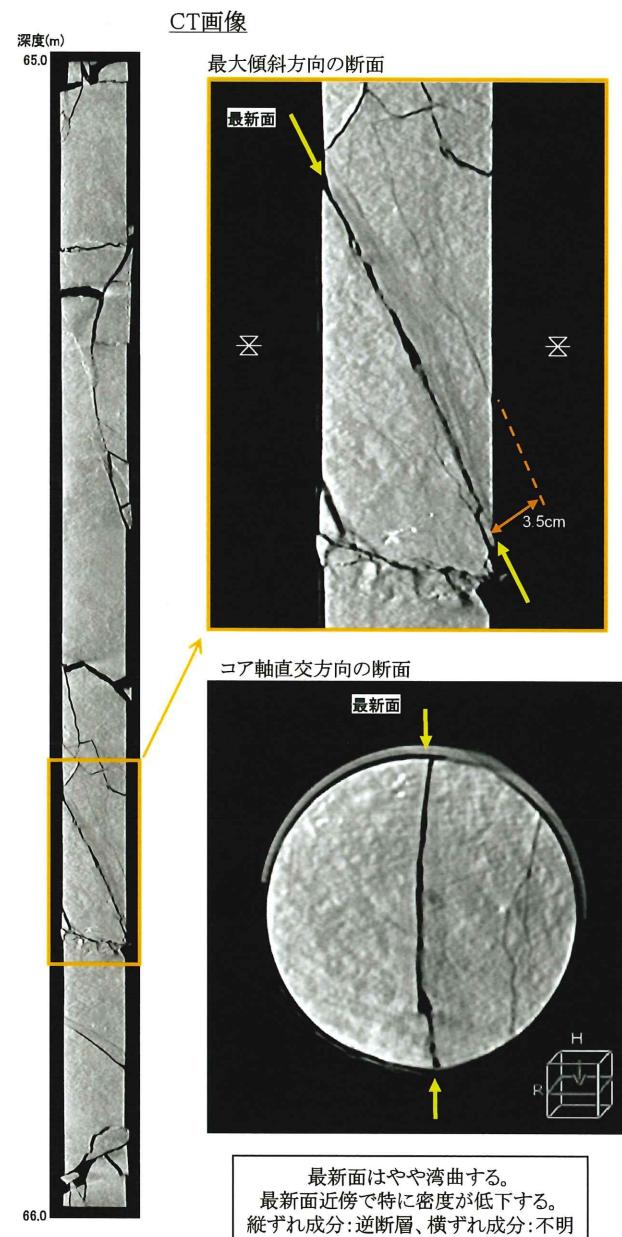
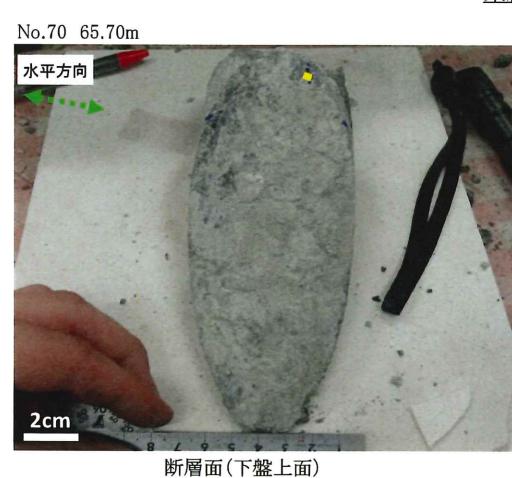
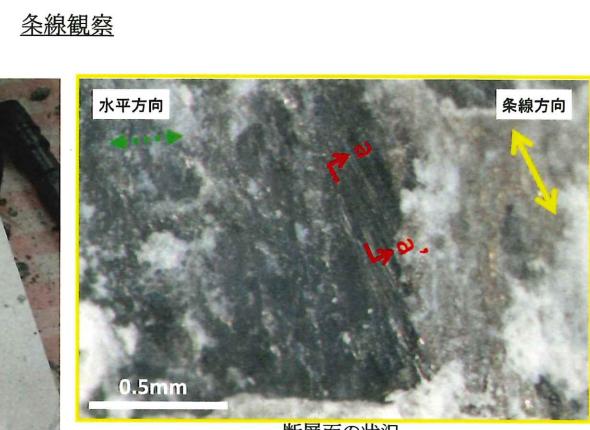
右横ずれ逆断層
条線の上を黄鉄鉱と石英が覆う。
これらの鉱物には条線はついていない

レイク70° Rの右横ずれ・
逆断層センスが認められた
