1.2 上林川断層

上林川断層に関する地形調査結果

上林川断層の評価

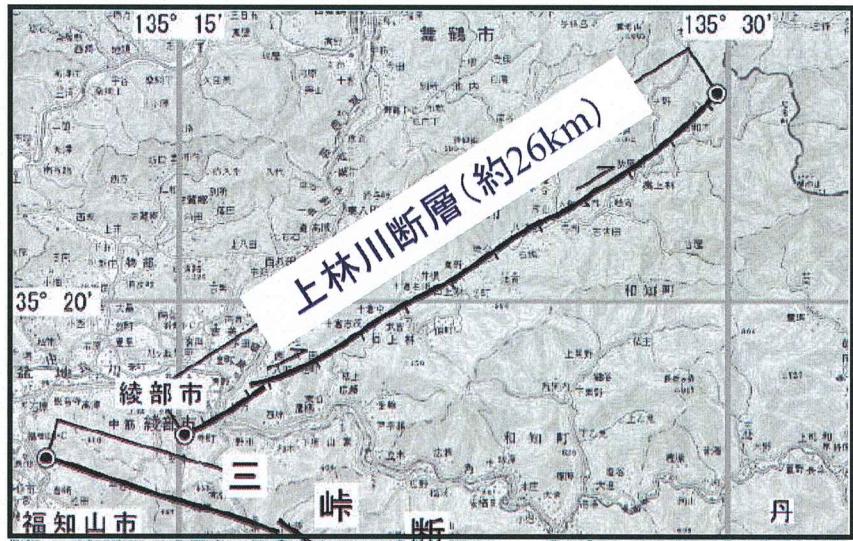
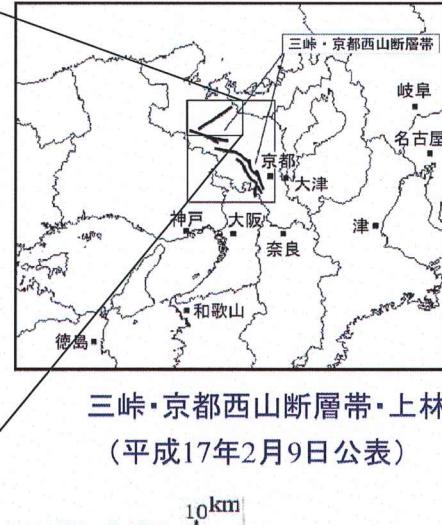
三峠・京都西山断層帯・上林川断層
(平成17年2月9日公表)

断層名	長さ	分類	変位の向き
上林川断層	20km (図説)	活断層	右横ずれ

活断層:過去に繰り返し動いてきた跡が地形に現れ、今後も活動を繰り返すと考えられる断層
推定活断層:地形的な特徴により活断層の存在が推定されるが、現時点では明確には特定できないもの

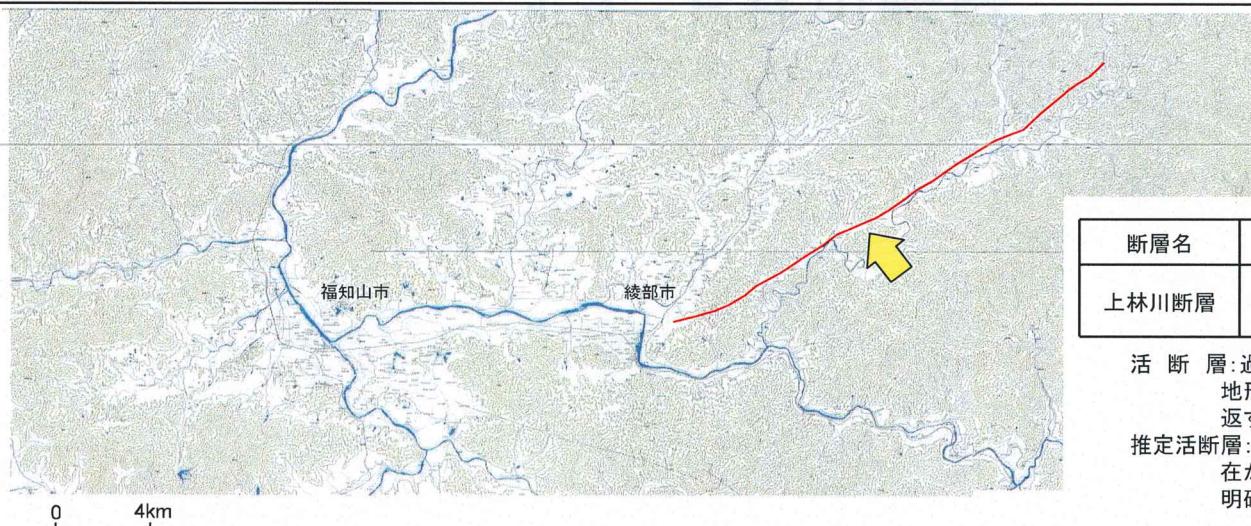
中田・今泉編「活断層詳細デジタルマップ」(2002)

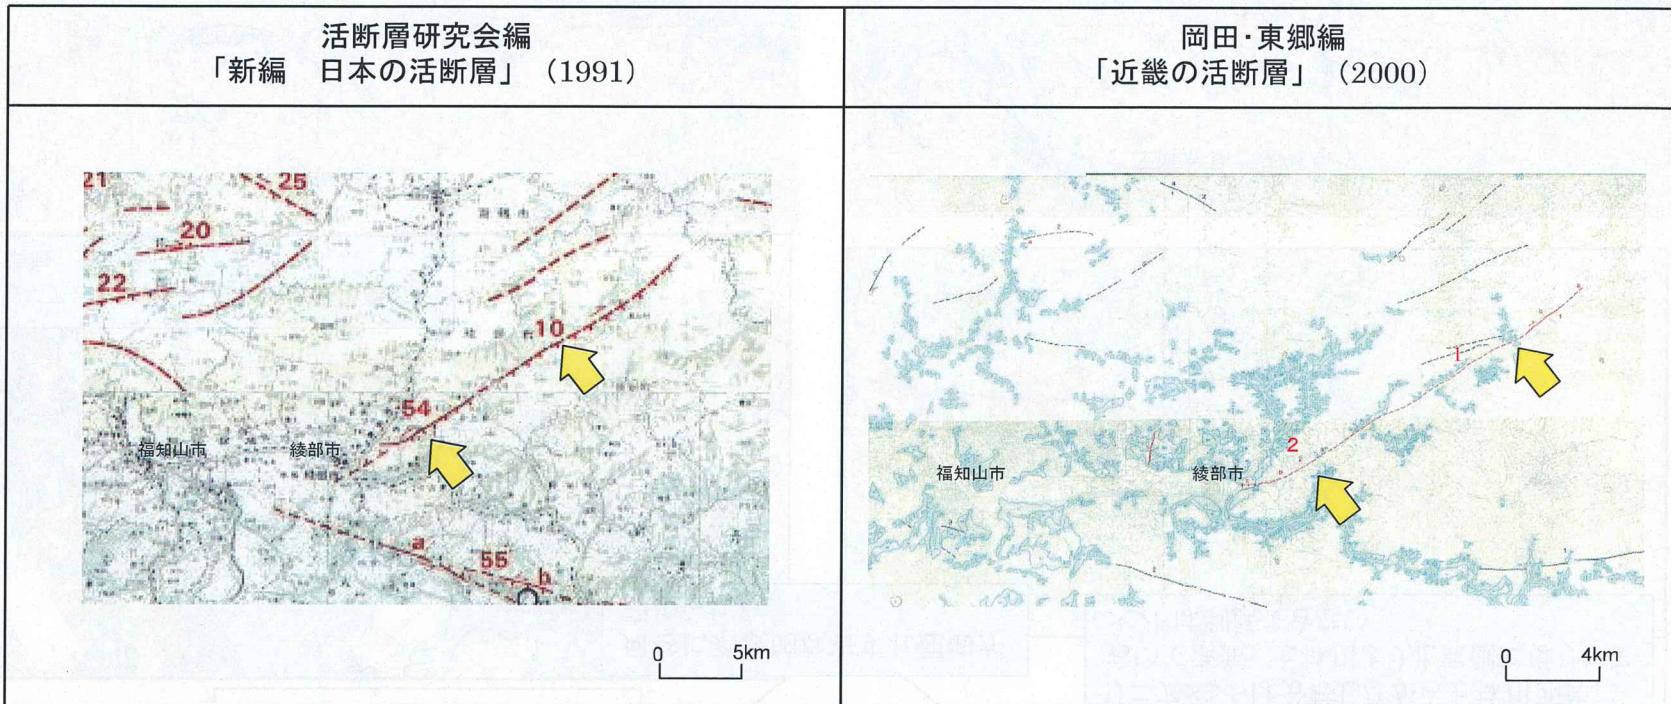
上林川断層に関する文献

断層名	長さ	確実度	変位の向き
10 上林川断層	(15km)	II	右横ずれ 北側隆起
54 上林川断層	(6km)	I	右横ずれ 北側隆起

確実度 I : 活断層であることが確実なもの
 確実度 II : 活断層であると推定されるもの
 確実度 III : 活断層の疑いがあるリニアメント

断層名	長さ	確実度	変位の向き
1 上林川断層	(12km)	I	右横ずれ
2 上林川断層	(7.5km)	I	右横ずれ 北側隆起

活断層の確実度
 確実度 I : 活断層であることが確実なもの
 確実度 II : 活断層であると推定されるもの
 断層組織地形
 連續性に富むシャープなリニアメント (L)
 主なリニアメント

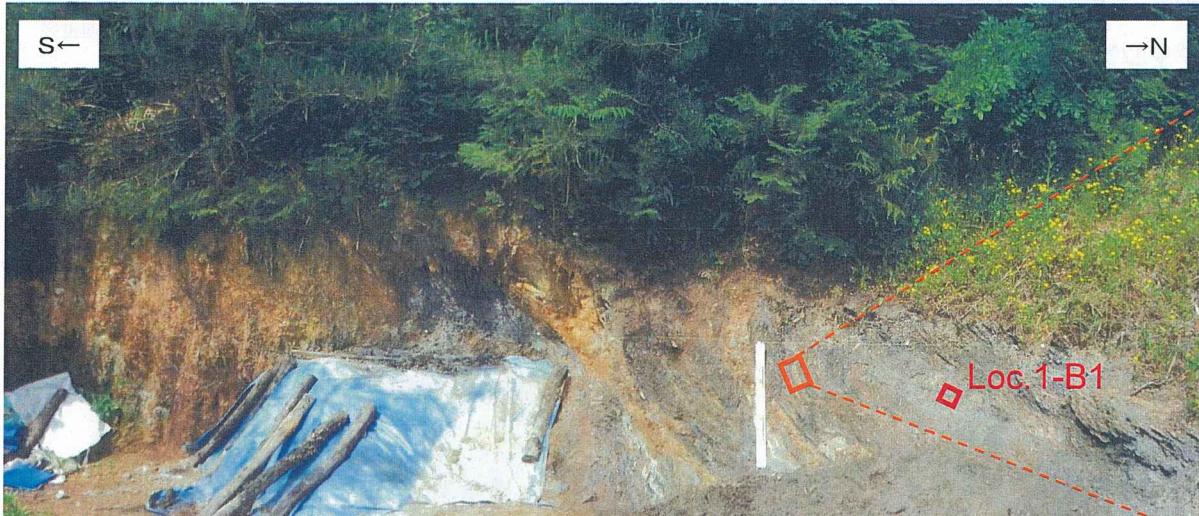
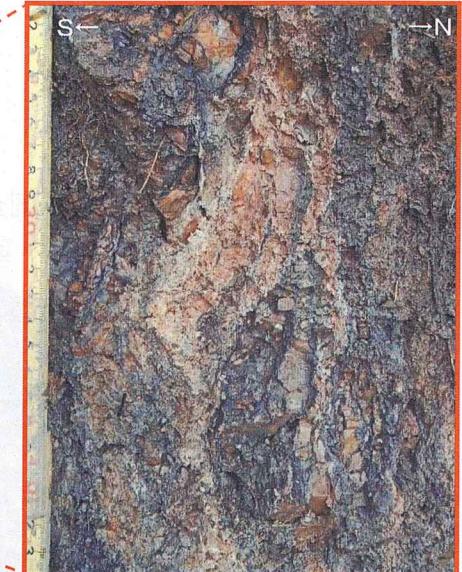
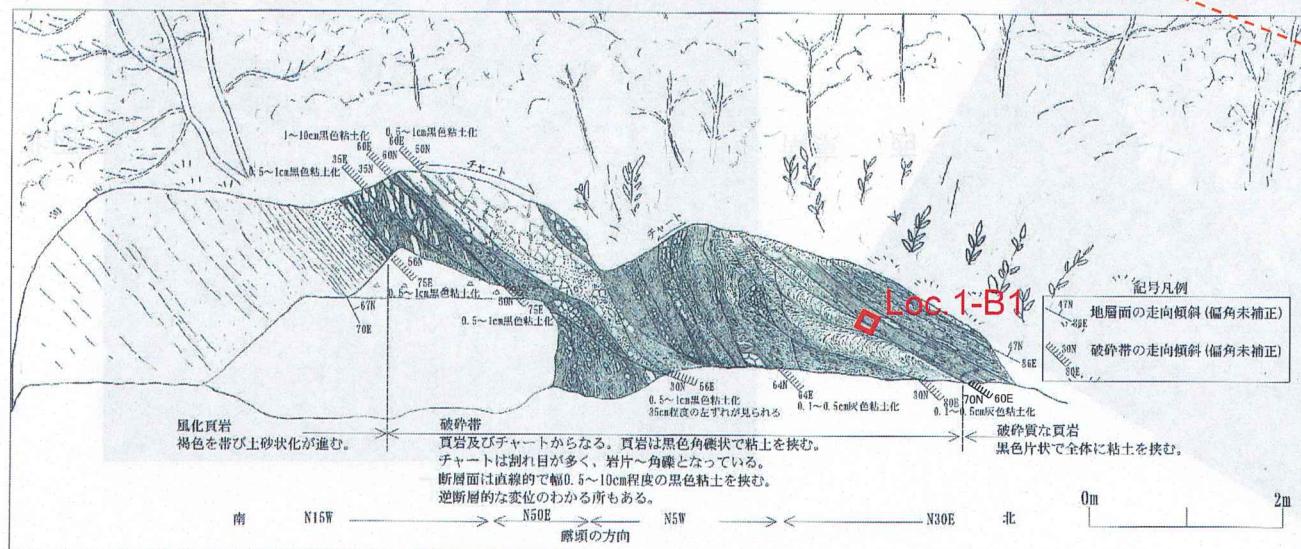
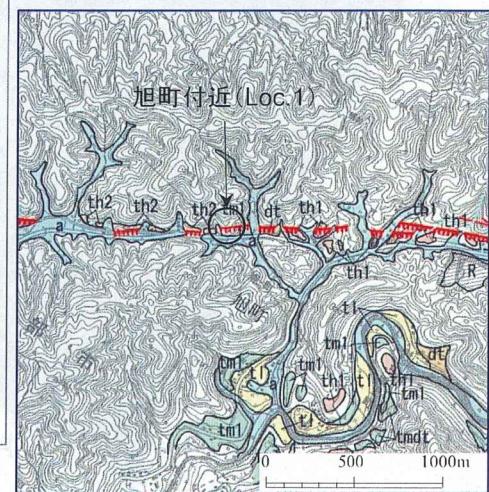
上林川断層剥ぎ取り調査結果 旭町付近(Loc.1)

- ・リニアメント直下の頁岩中に幅5m以上の破碎帯を有する断層が認められた。
- ・露頭に見られる断層面のうち、最も直線性が高い断層面(TN53E/70N)でブロックサンプリングを行い、条線観察を行った。

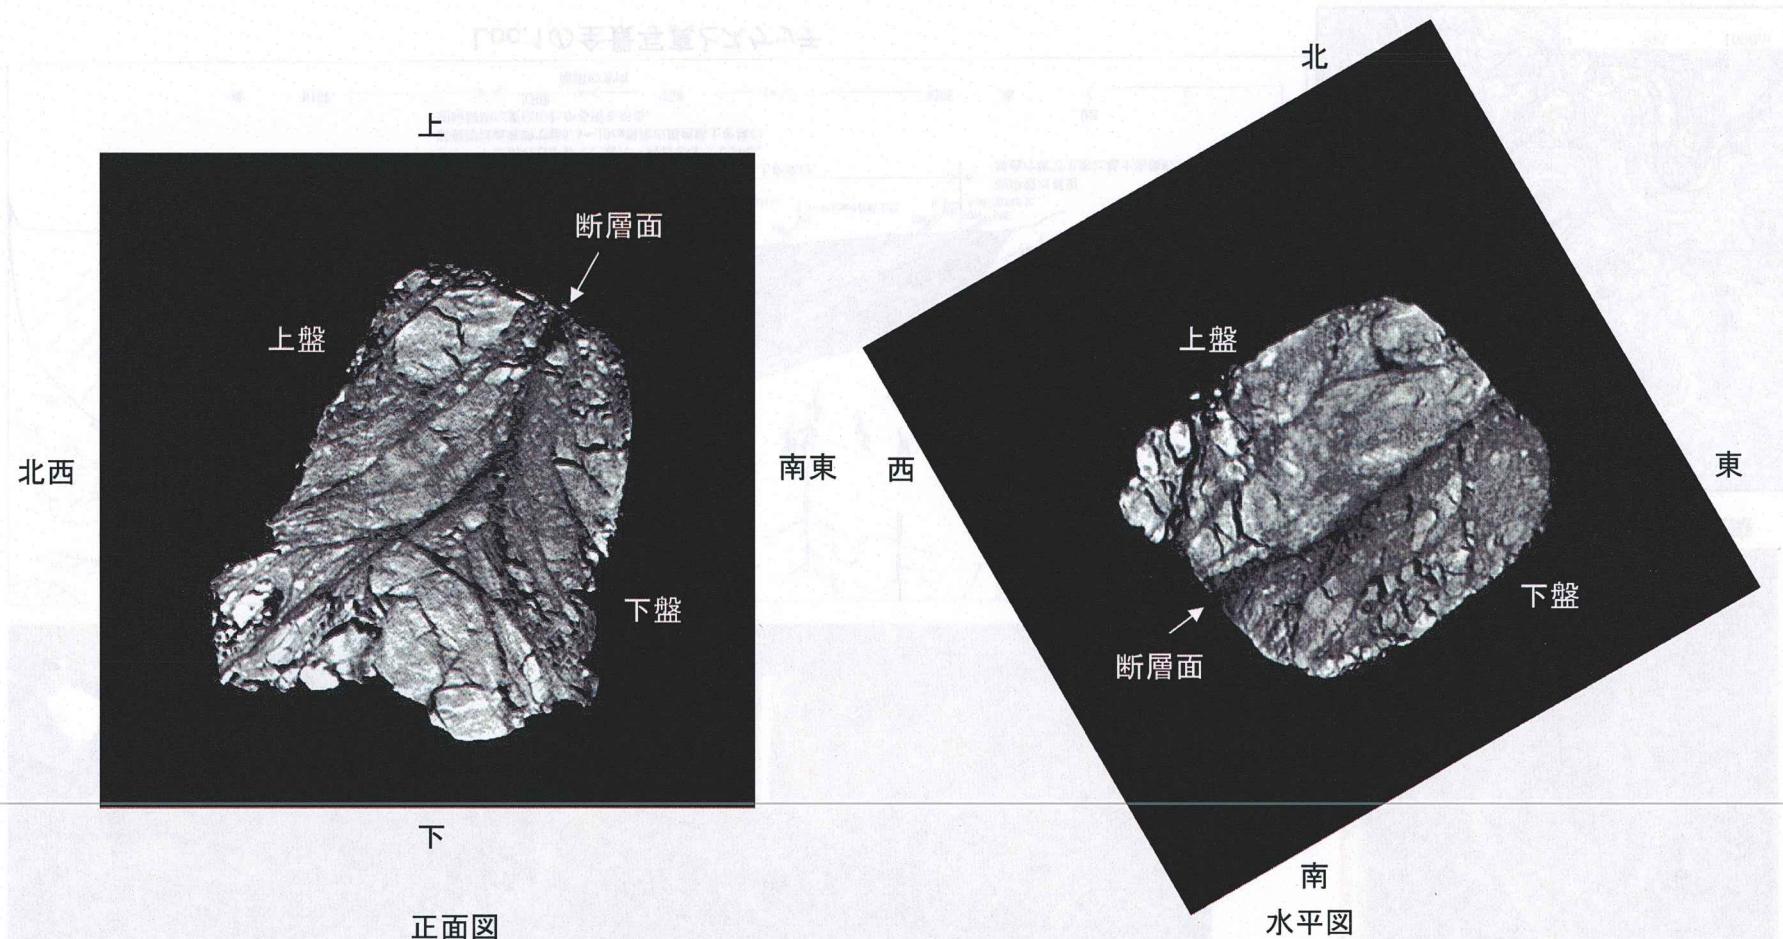
CT画像解析結果(Loc.1-B1)

断層の走向傾斜: TN53E/70N (現場での計測データ)

縦ずれ成分: 逆断層(北西隆起), 横ずれ成分: 右横ずれ

断層面の傾斜はブロック下部でやや緩くなる。

断層面に沿う幅約1cmのゾーンで密度低下が顕著(断層ガウジ)

上盤側に比べ下盤側は密度が低い。

※正面図は露頭奥側から露頭側に向けて、
水平図は上方から下方に向けて撮影。

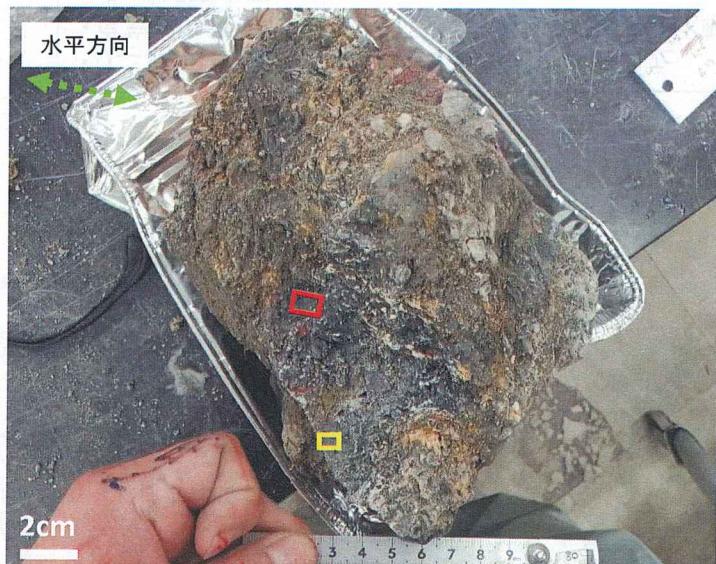
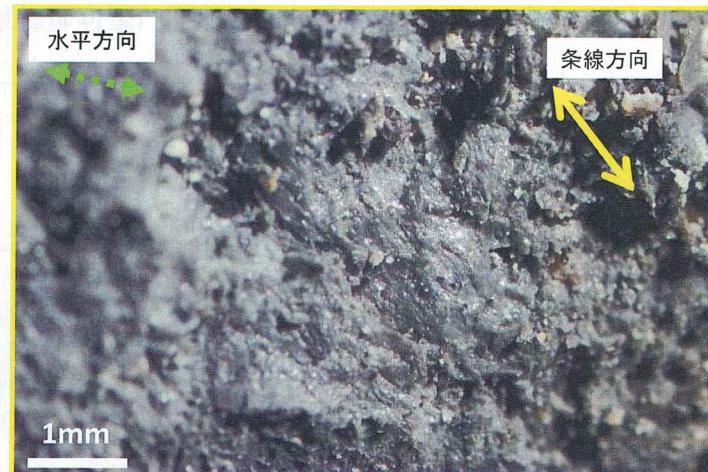
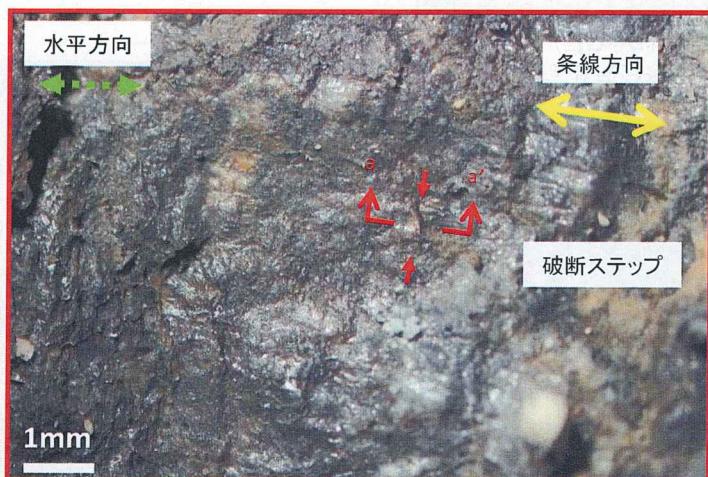
Loc.1-B1 条線観察結果

断層面の状況(最新面直近、上盤側に分布する断層面)

センス不明

断層面の走向
柔線の方向(40° R)

断層面の状況(最新面)

断層面の走向
条線の方向(7° R)

- ・条線観察の結果、条線のレイクは 7° R、 40° Rであり、右横ずれ逆断層センスが読み取れる断層面も認められた。
- ・これは、旭町付近で判読される変動地形・リニアメントとも整合し、現在の広域応力場とも調和的である。

右横ずれ逆断層センス

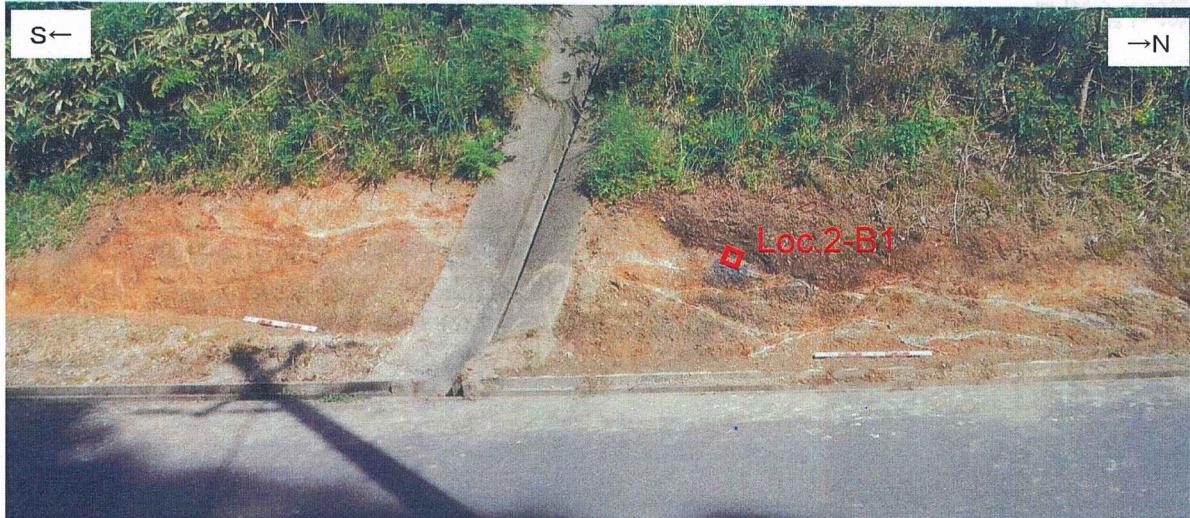
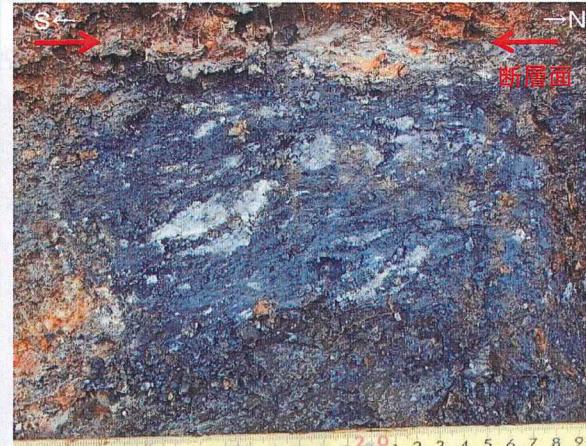
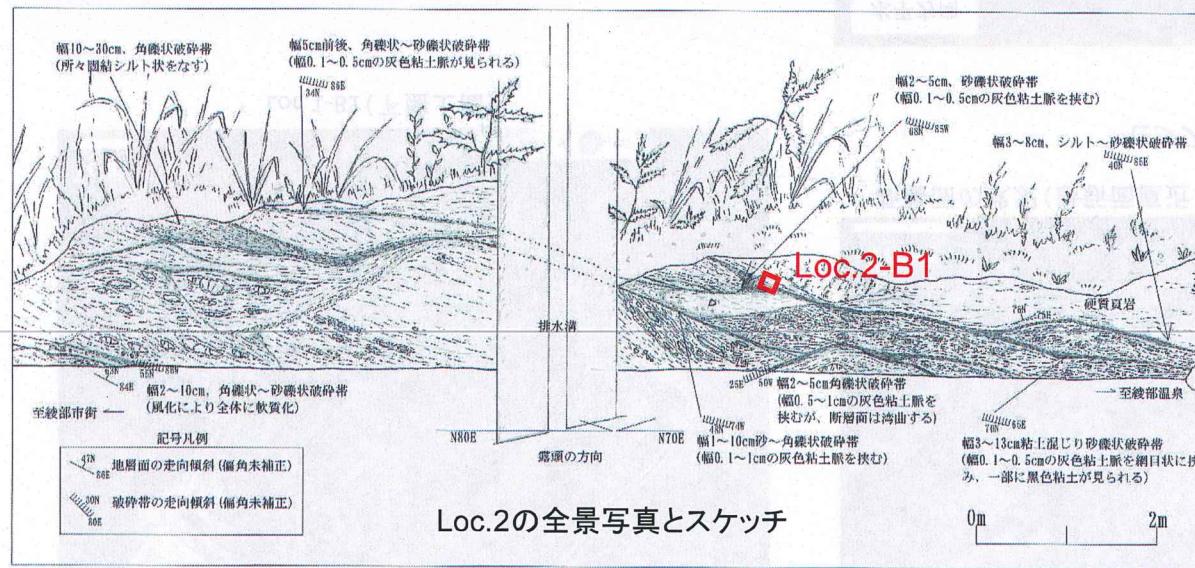
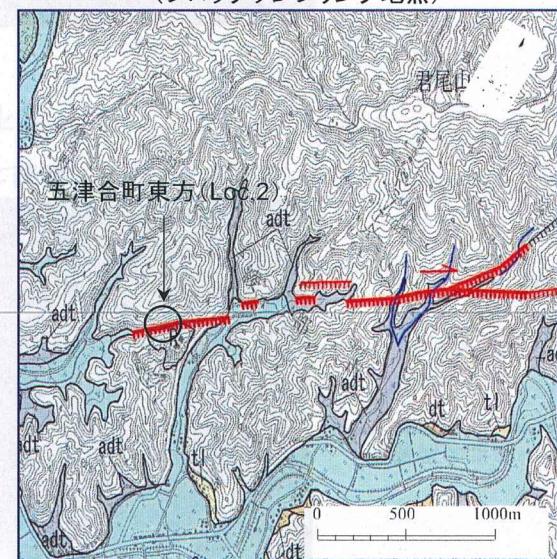
上林川断層剥ぎ取り調査結果 五津合町東方(Loc.2)

右横ずれ成分を示すPフォリエーション
(ブロックサンプリング地点)

- ・リニアメント直下の頁岩中に断層が認められた。
 - ・頁岩との境界に認められる灰色粘土脈を挟む比較的直線性が高い断层面(TN83E/60N)でブロックサンプリングを行い、条線観察を行った。

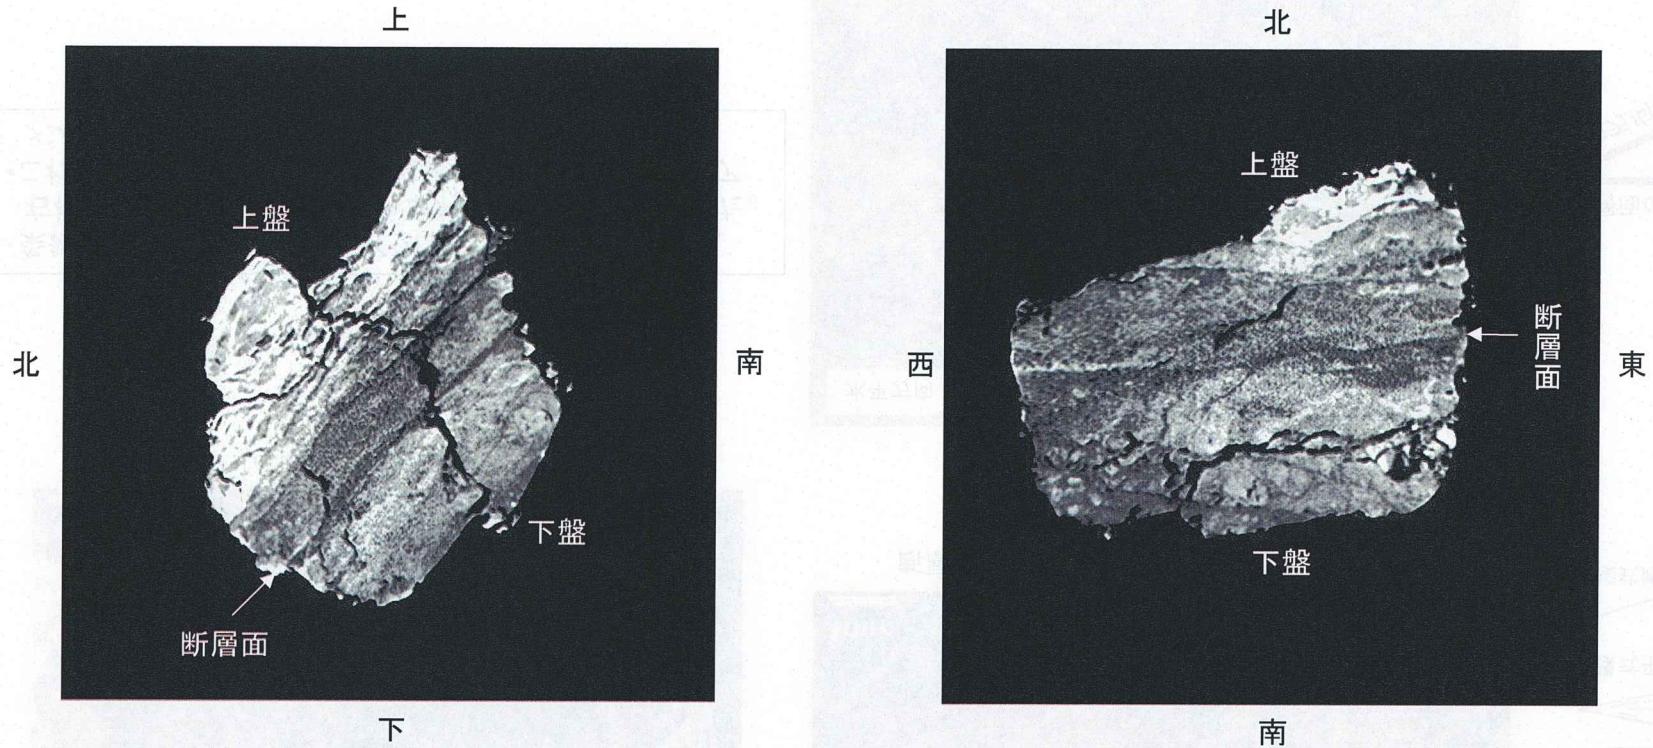
CT画像解析結果(Loc.2-B1)

断層の走向傾斜: TN83E/60N(現場での計測データ)

縦ずれ成分: 不明、横ずれ成分: 右横ずれ

断層面に沿う幅約1cmのゾーンで密度低下が顕著(断層ガウジ)

上盤側に比べ下盤側は密度が低い。

※正面図は露頭奥側から露頭側に向けて、
水平図は上方から下方に向けて撮影。

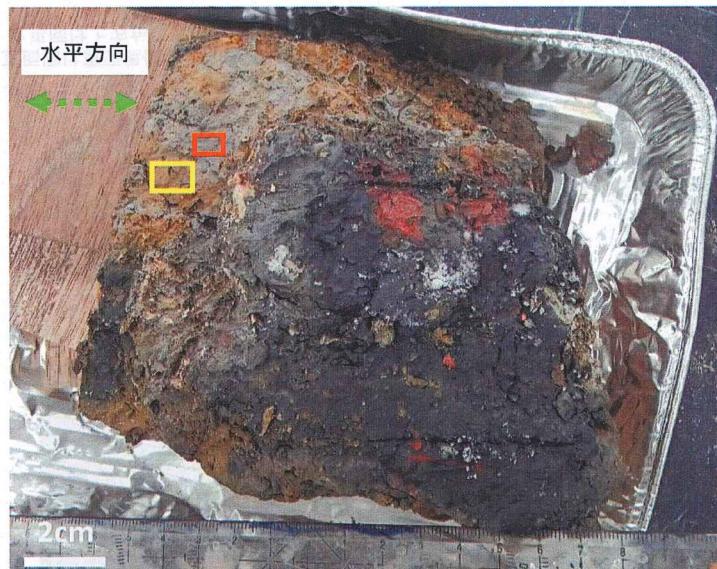
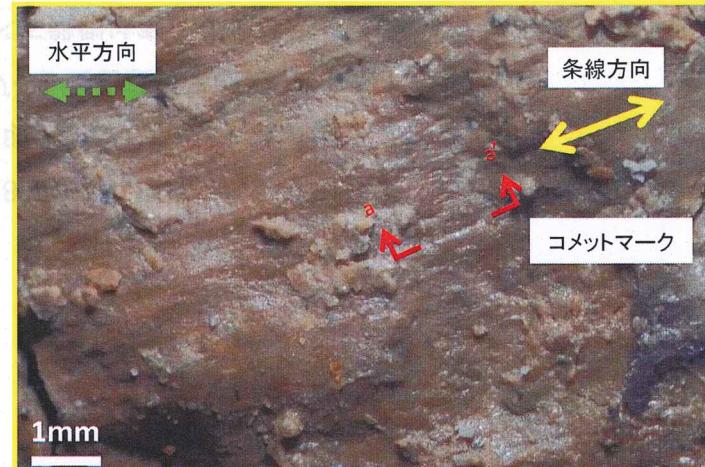
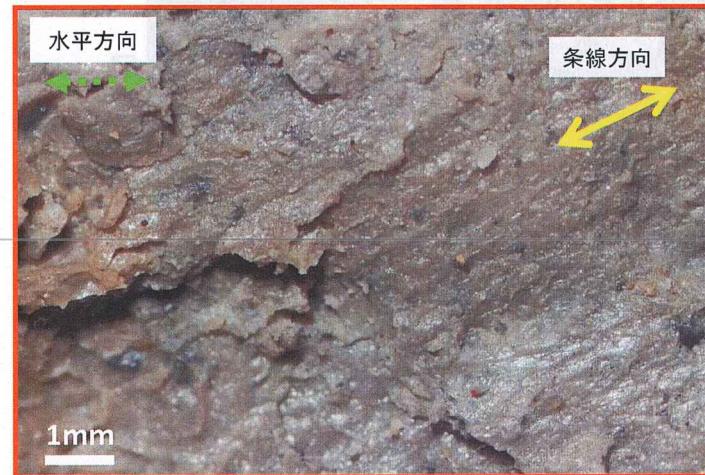
Loc.2-B1 条線観察結果

断層面の状況(最新面直近、下盤側の断層面)

右横ずれ逆断層センス

- ・条線観察の結果、条線のレイクは $20^\circ R$ 、 $25^\circ R$ であり、右横ずれ逆断層センスが読み取れる断層面も認められた。
- ・これは、五津合町東方付近で判読される変動地形・リニアメントとも整合し、現在の広域応力場とも調和的である。

断層面の状況(最新面)

センス不明

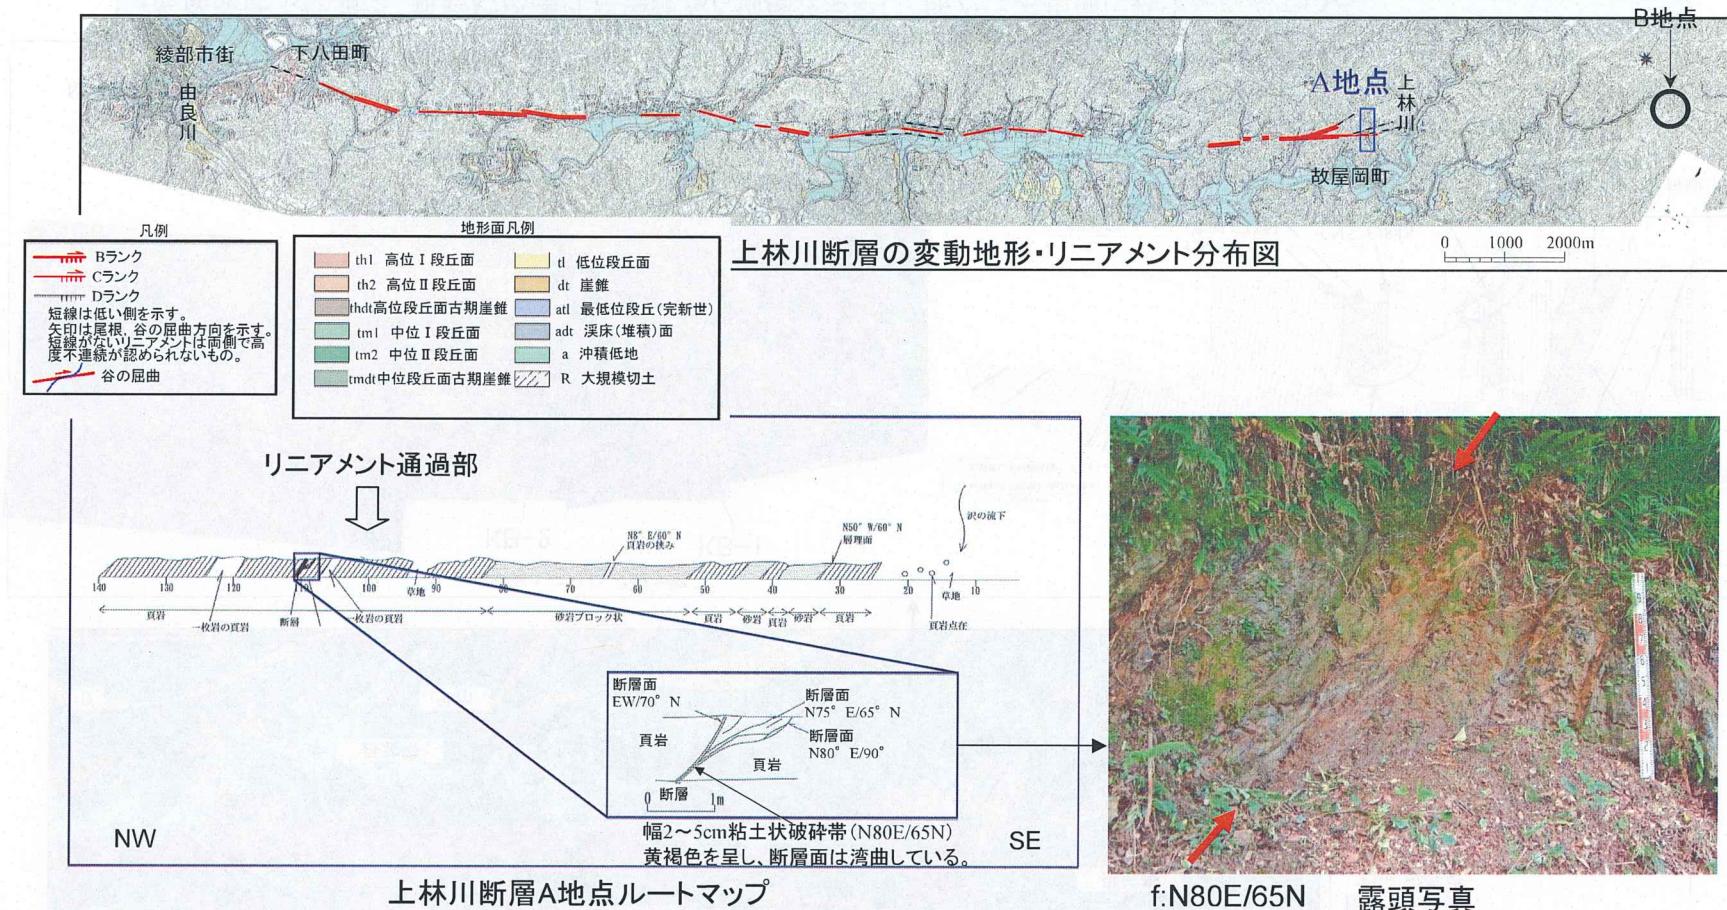
上林川断層北東端付近の地表地質調査結果(A地点)

故屋岡町付近(A地点)において、考慮対象となる活断層は存在しないことを確認。

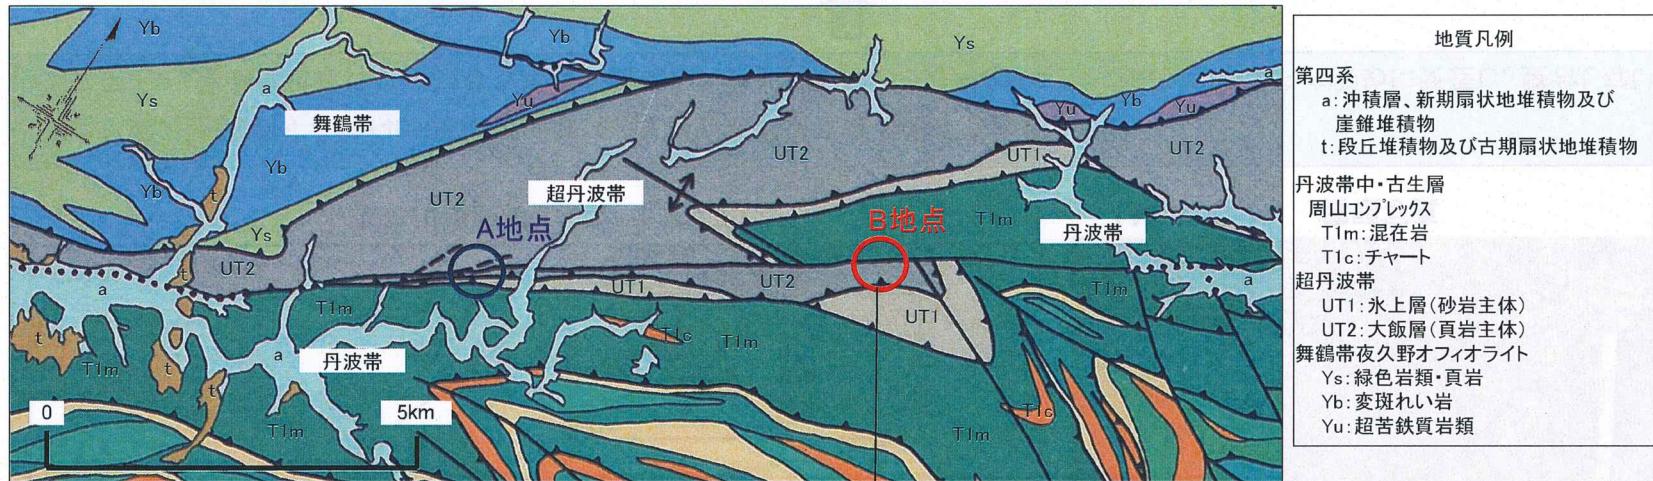
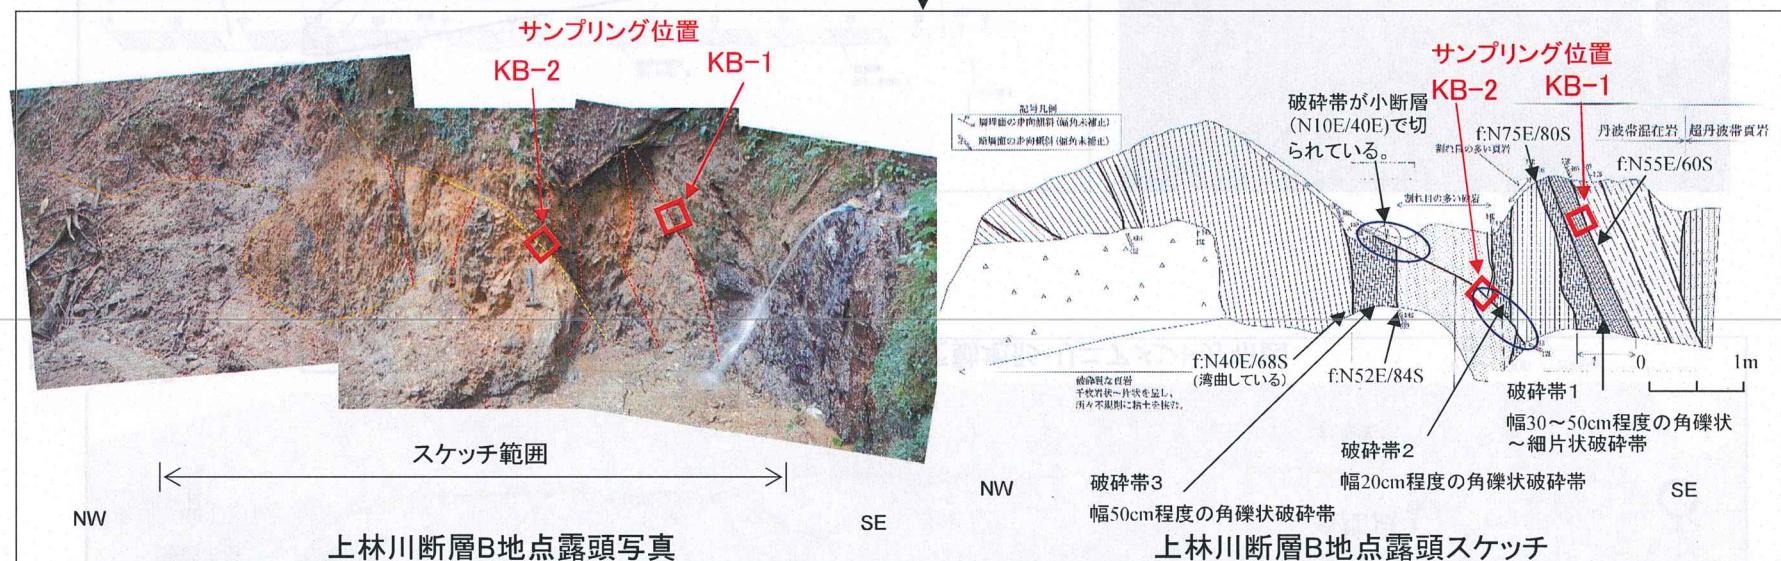
上林川断層北東端付近の地表地質調査結果(B地点)

- 断層面は不鮮明で、断層破碎帶は角礫状から細礫状を呈し、所々に不規則に粘土を挟んでいる。
- 破碎帶は、上林川断層の延びの方向と斜交する小断層に切られる。この小断層は白色の粘土を伴うが断層面は不鮮明。
- 上林川断層の延びの方向と調和的な破碎帶の内、直線的な断層面を持つ部分(KB-1)と、断層破碎帶を切る小断層の部分(KB-2)の変形組織の検討。

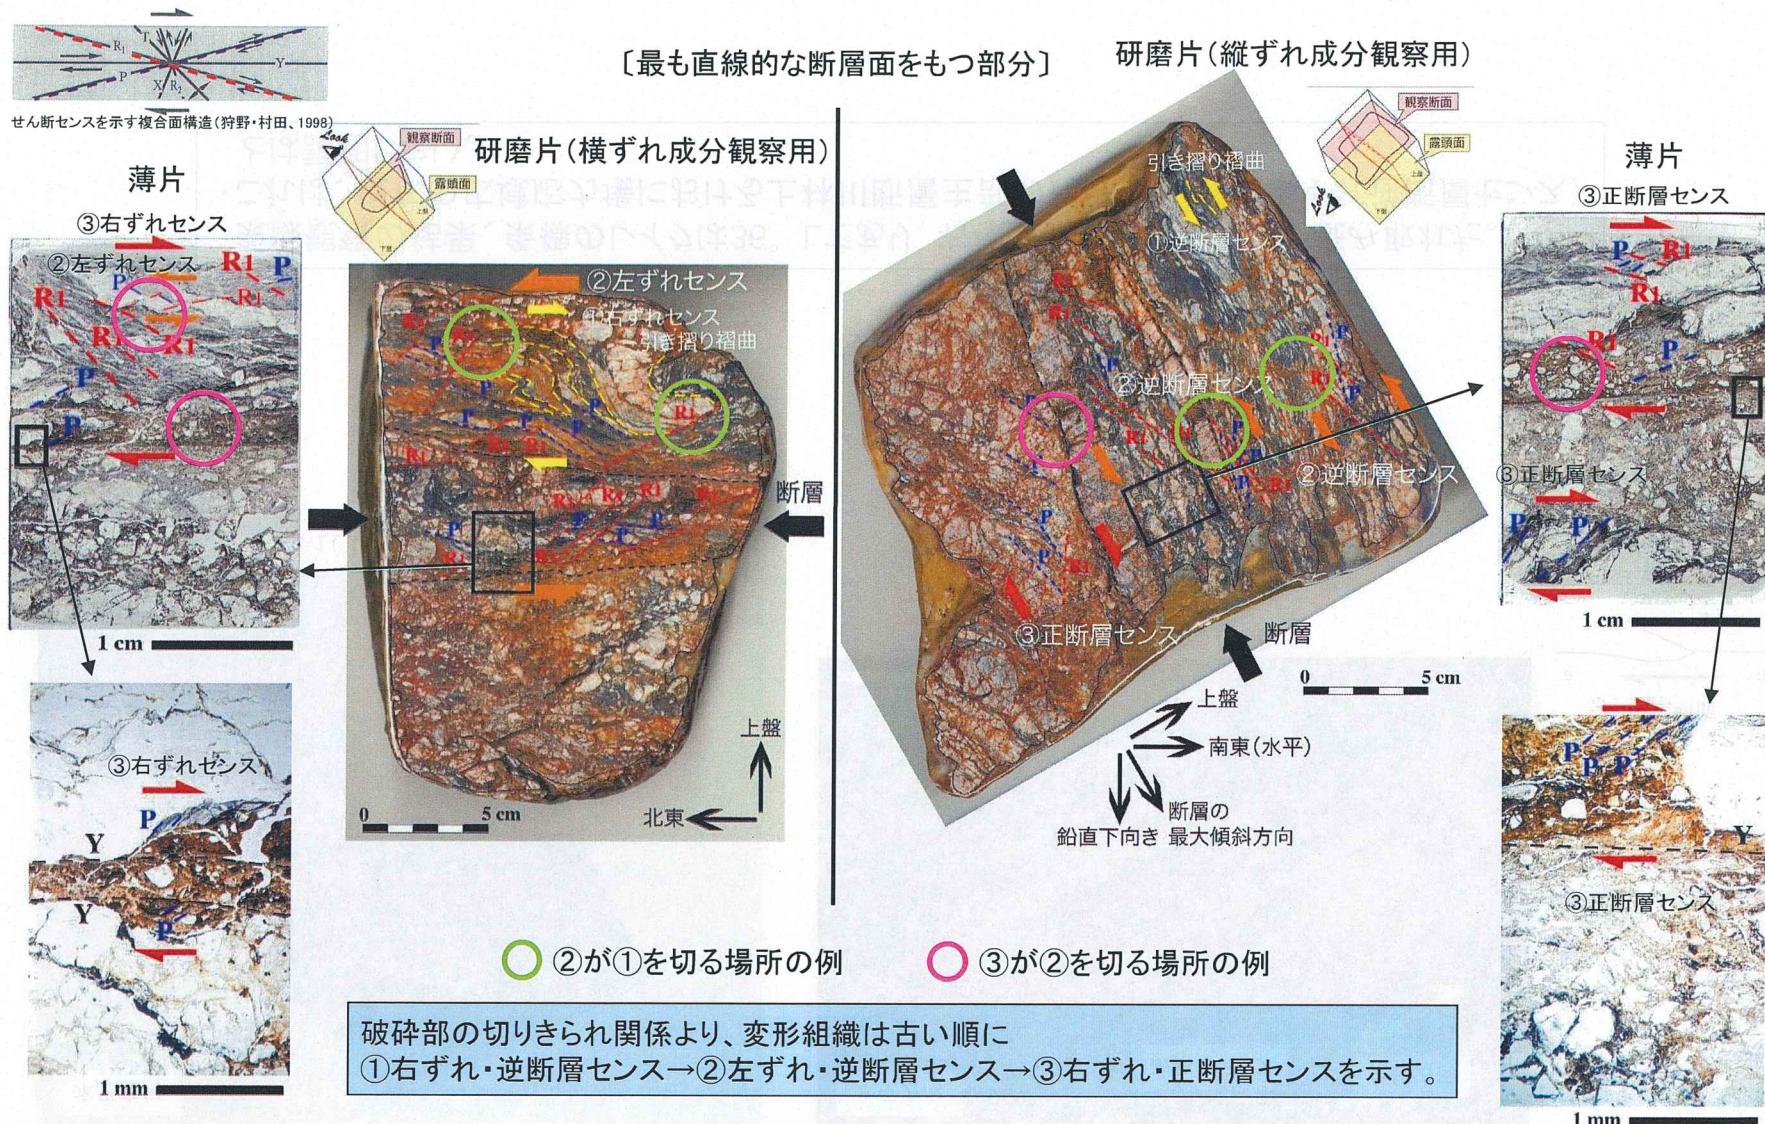
KB-1

—変形組織の観察(KB-1)の最新面の選定—

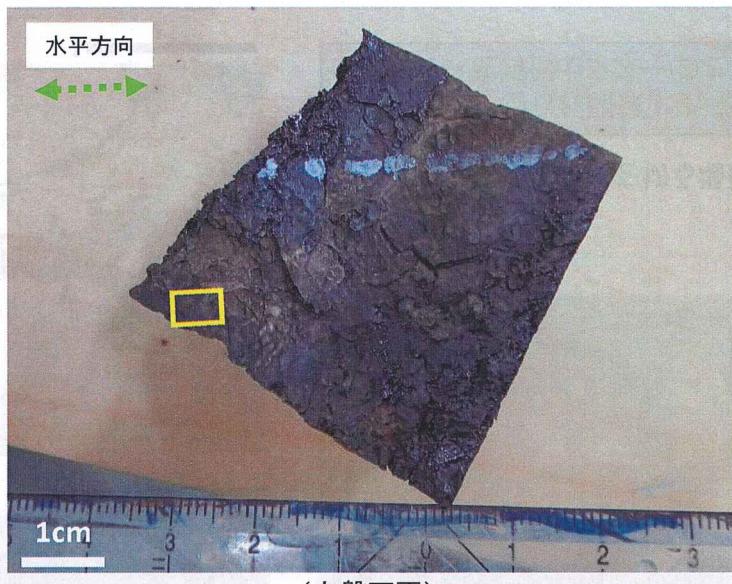
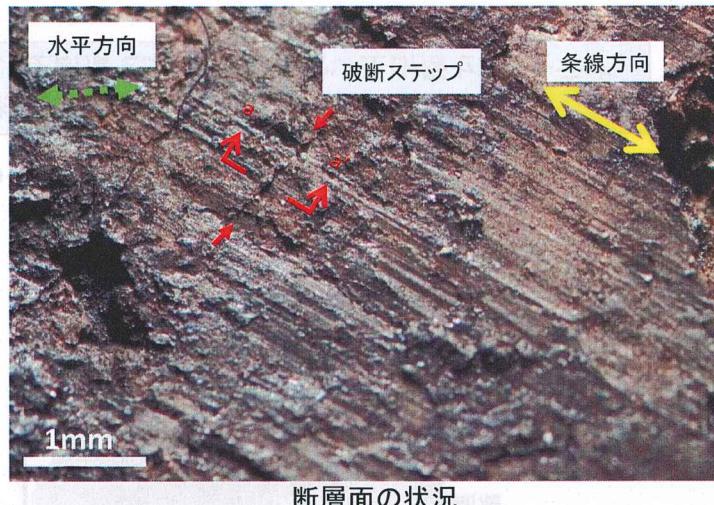
KB-1 条線観察結果

- ・条線観察の結果、条線のレイクは36° Lであり、右横ずれ正断層センスが読み取れた。
- ・これは、現在の広域応力場における上林川断層主部の運動センス(右横ずれ逆断層センス)とは調和しない。

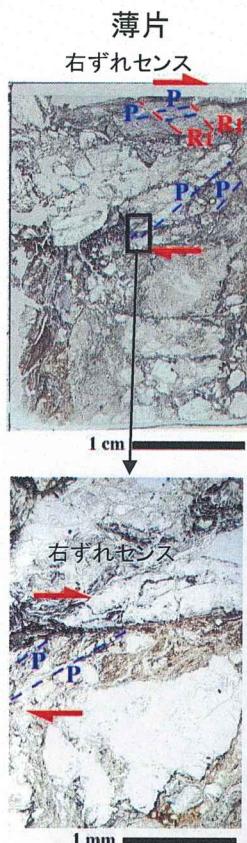
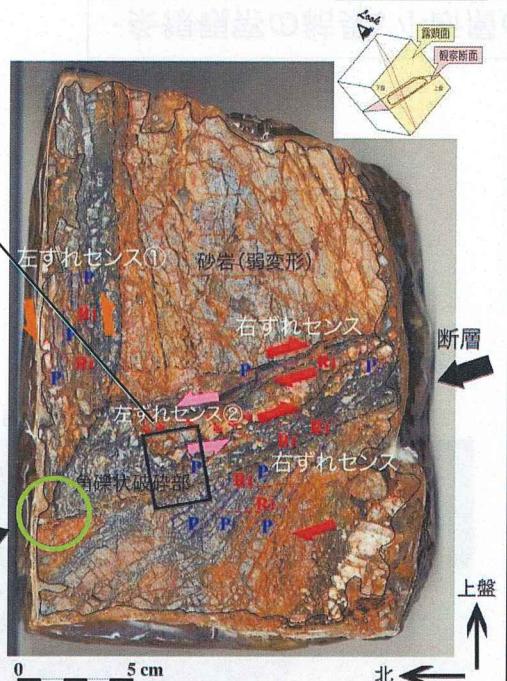
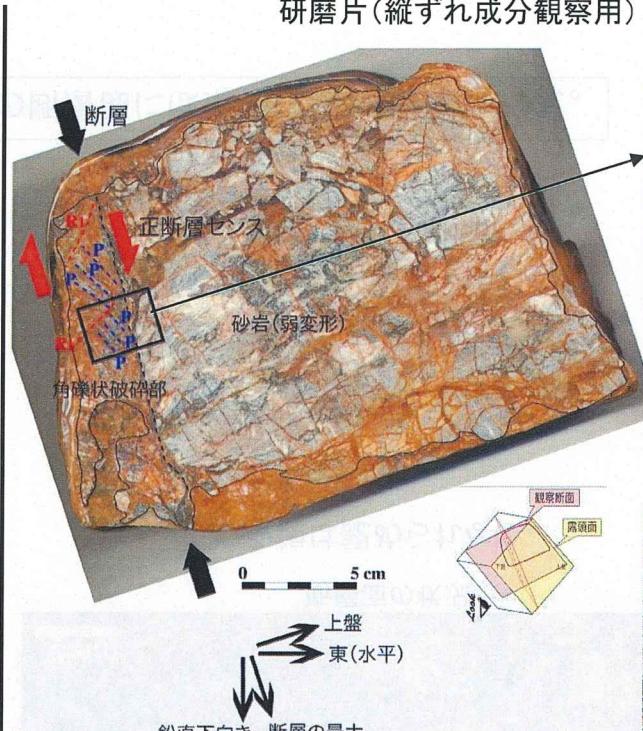
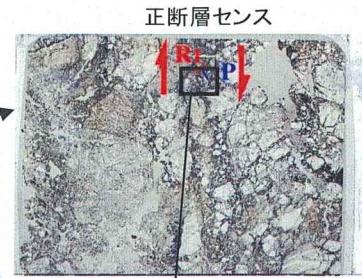
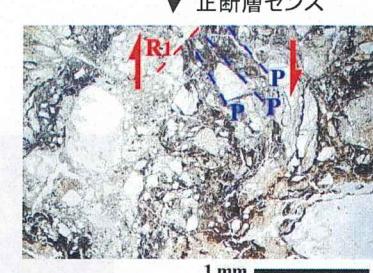
KB-2

せん断センスを示す複合面構造(狩野・村田、1998)

研磨片(横ずれ成分観察用)

[破碎帯を切る小断層]

薄片

○ 左ずれセンス①を切る右ずれセンスが認められる箇所

- ・破碎部の切りきられ関係より、横ずれ成分については左ずれセンス①の変形組織を切る、右ずれセンスの変形組織(左ずれセンス②を挟む)が認められる。(○)
- ・縦ずれ成分については、正断層センスのみ認められる。
- ・最新活動時の運動センスは、右横ずれ・正断層センスである。

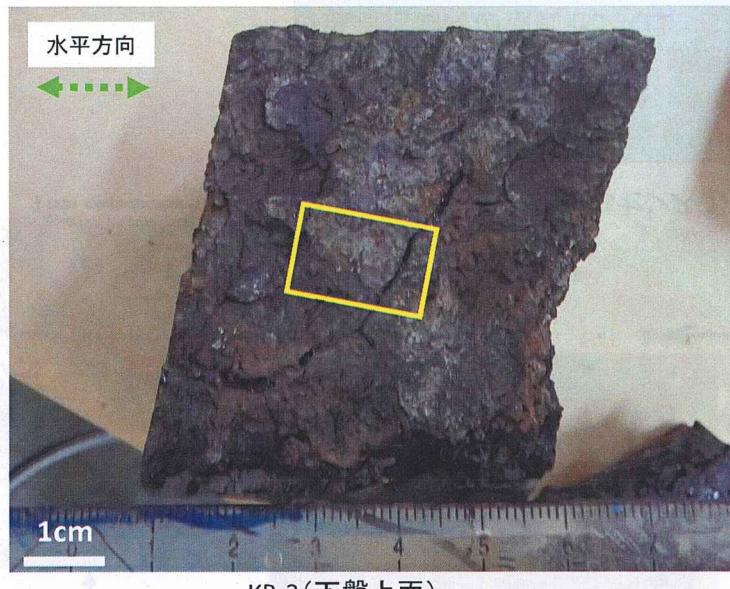
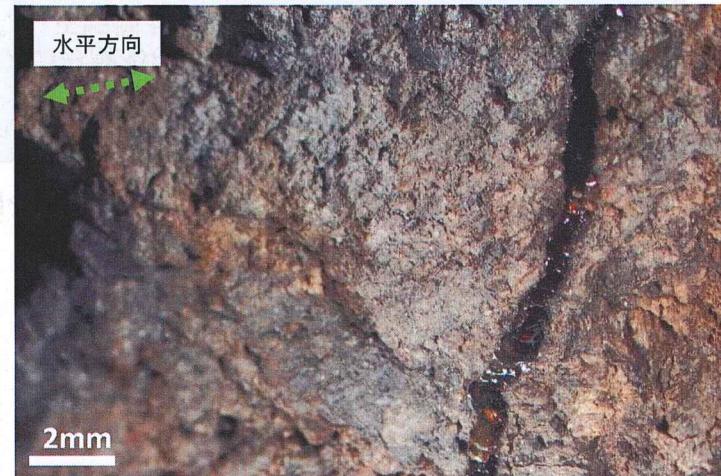
・条線観察の結果、小断層の断層面には条線は認められなかった。

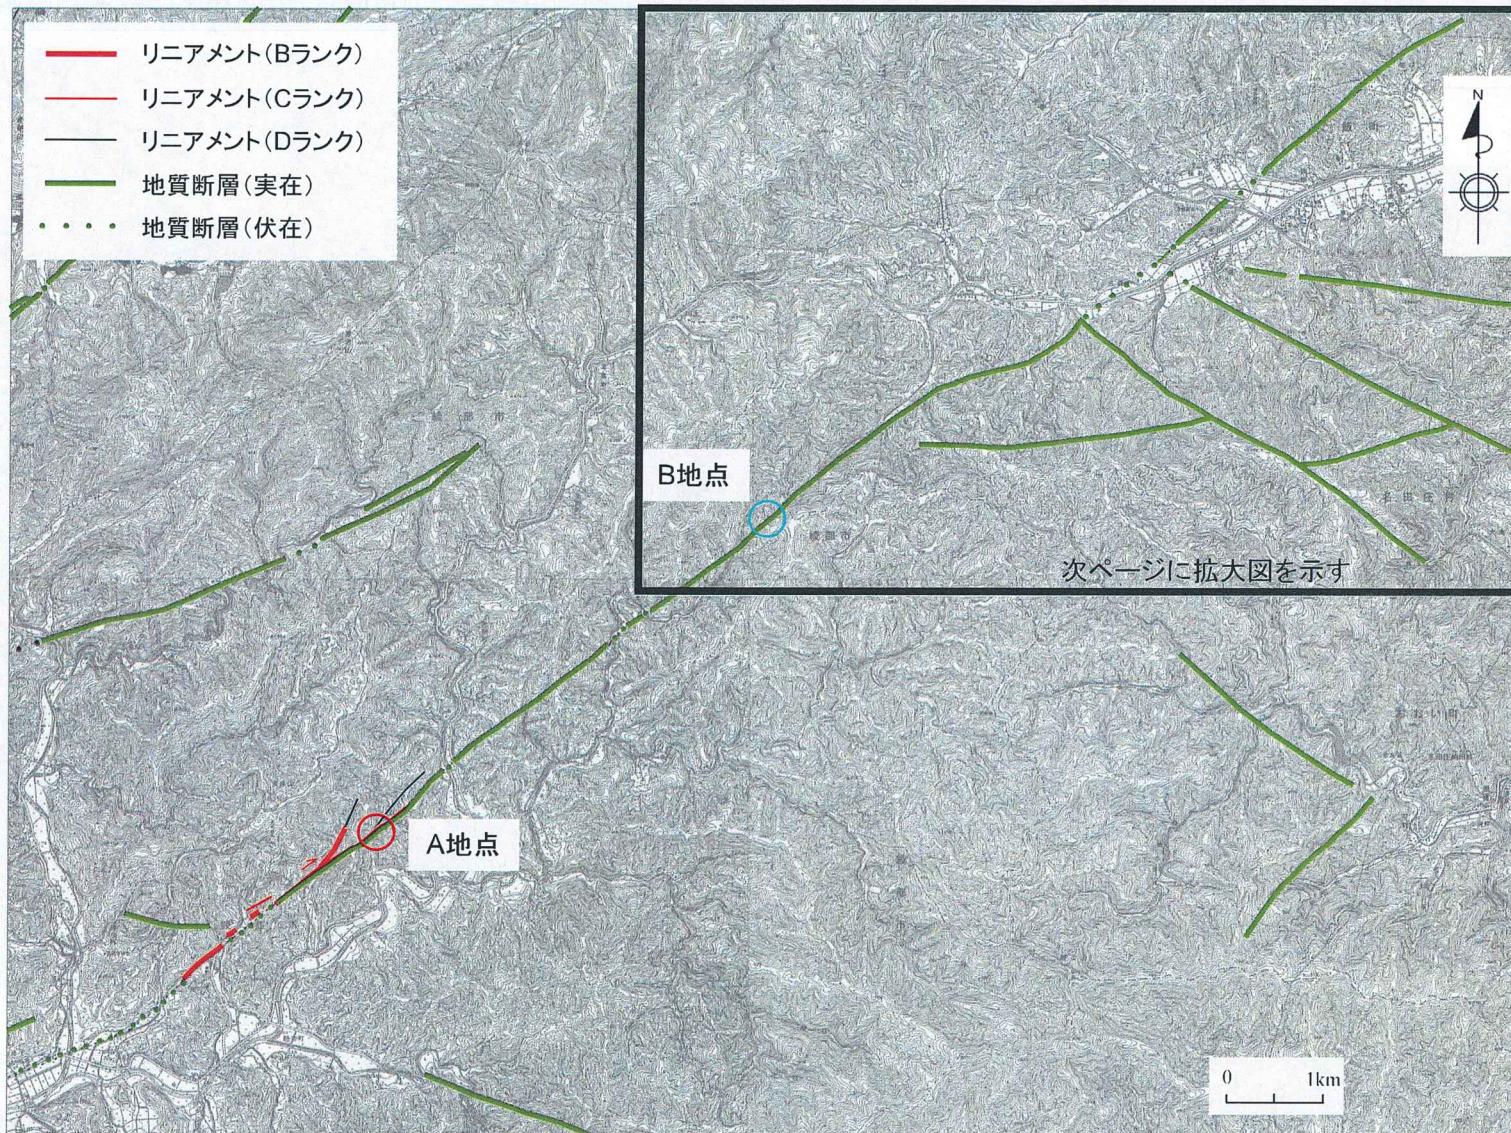
上林川断層北東端延長部に関する検討結果

- ・国土地理院発行の地形図(1/25,000)に、上林川断層北東端(B地点)を通過する超丹波帯と丹波帯の境界の断層(緑線)を示した。
- ・上林川付近のA地点まではリニアメントが判読できたが、上林川以北では、この断層に沿ってリニアメントは判読できない。
