1.2 上林川断層

上林川断層に関する地形調査結果

上林川断層の評価

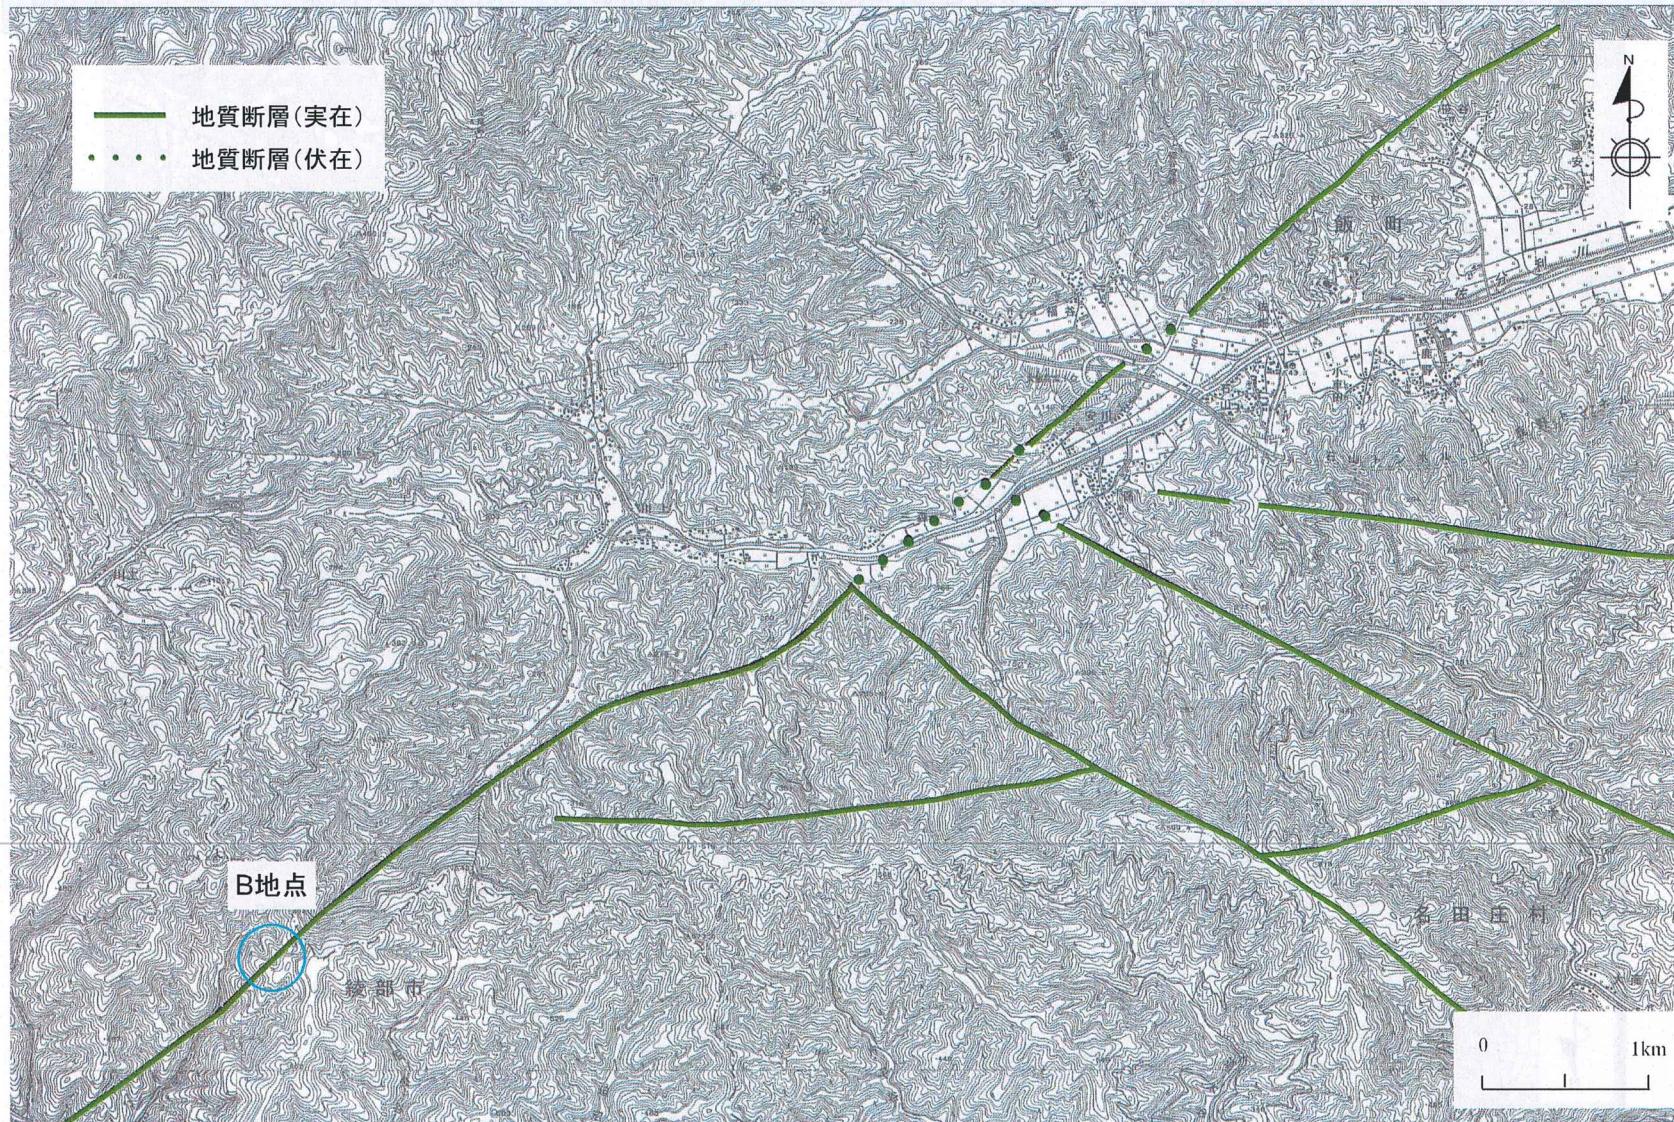
上林川断層北東端延長部に関する検討結果

- ・国土地理院発行の地形図(1/25,000)に、上林川断層北東端(B地点)を通過する超丹波帯と丹波帯の境界の断層(緑線)を示した。
- ・上林川付近のA地点まではリニアメントが判読できたが、上林川以北では、この断層に沿ってリニアメントは判読できない。

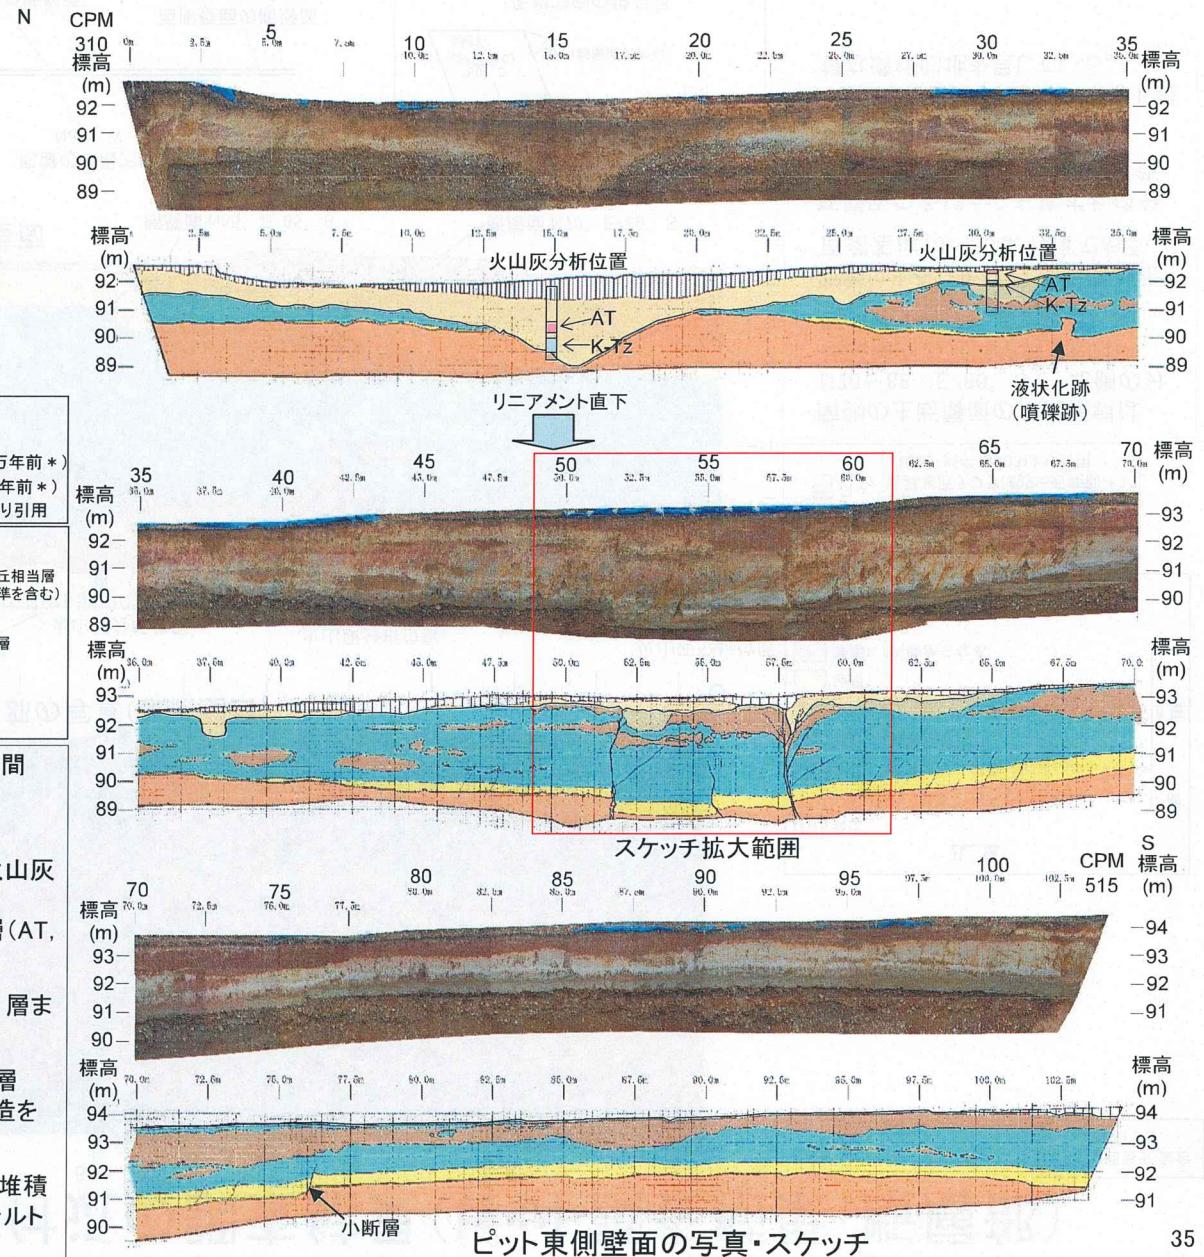
上林川断層南西端付近の調査結果(ピット調査結果)

- ・標高90～95m程度の高位段丘面において、約100m区間のピット調査を実施した。
 - ・壁面にはⅠ層、Ⅱ層の2層が分布する。
下部のⅡ層は堆積物の色相や周辺露頭との対比、火山灰分析結果から高位段丘相当層と想定される。
Ⅰ層はⅡ層を不整合に覆い、中位～低位段丘相当層(AT, K-TZテフラの降灰層準を含む)である。
 - ・リニアメント直下には3条の断層があり、南の断層はⅠ層まで変位を与えている(次項参照)。
 - ・Ⅱ層の砂層1基底面及びシルト層1基底面は、共に断層の南側が北側に比べて1～2m程度隆起し、撓んだ構造を示す。
 - ・Ⅱ層のシルト層1が断層付近で厚くなることから、Ⅱ層堆積時に断層運動があったと想定される。さらにⅡ層のシルト層1下部に液状化跡(32.5m地点)が認められる。

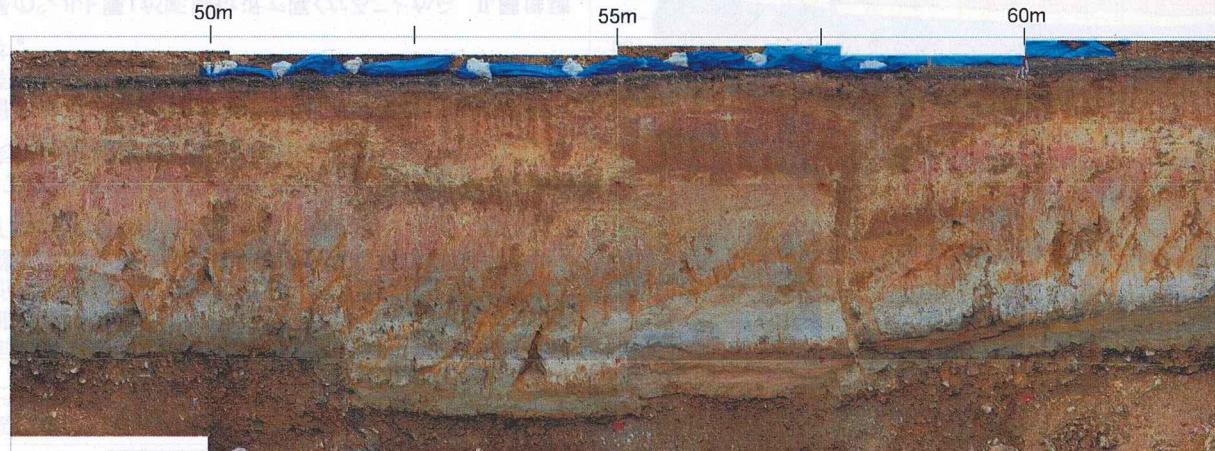
上林川断層南西端付近の調査結果(ピット調査結果:断層部)

- 味方町付近において補足調査(剥ぎ取り調査、ピット調査)を実施した結果、ピット調査によりAT及びK-Tz火山灰を含む地層を切る断層が認められた。ただし、変位量は小さく、小規模な溝状凹地や南側隆起の構造を呈する。
- 上延町付近には変動地形や超丹波帯砂岩・頁岩の分布に断層を示唆する変位が認められない。
- 各文献に記載された南西端とも概ね整合している。
- 由良川の沖積低地を除いた周辺には、上林川断層に調和する変動地形は判読されない。
- 舞鶴自動車道由良川橋梁の地質断面図には、断層による変位地形は記載されていない。
- 福知山市内の高位段丘面には、文献に活断層の記載がなく、変動地形も判読されない。

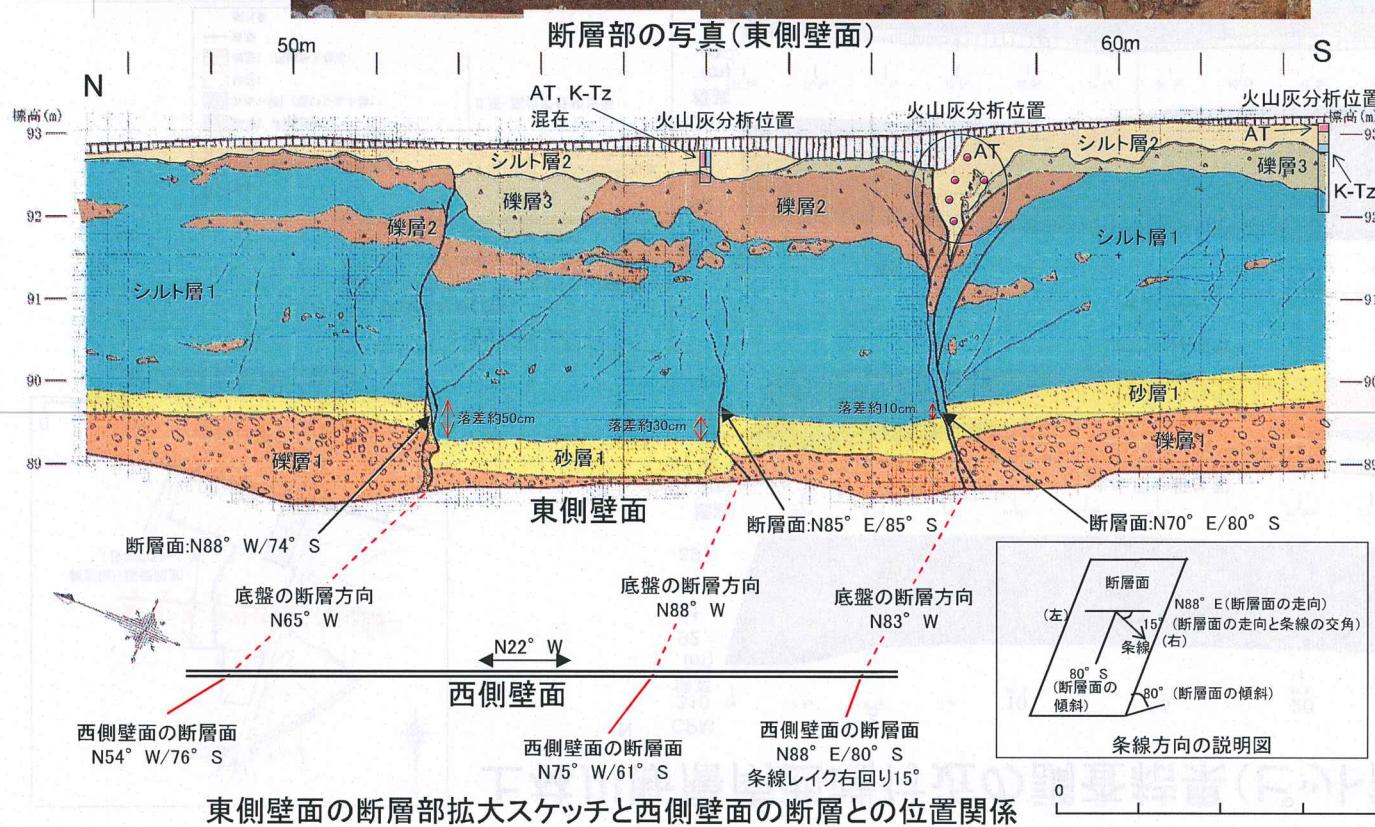
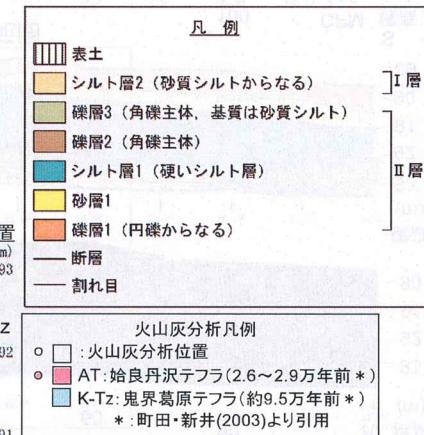
- 南側の主断層面の走向傾斜は N70~88° E/80° Sで、北側の分岐断層面の走向傾斜はN54~88° W/74~76° Sである。
- 断層によるシルト層1基底面の鉛直落差は10~50cm程度である。
- 断層面の条線から右横ずれ成分が大きいことがうかがわれる(条線:レイク右回り15°)。
- 50~60m区間は、断層による小規模な溝状凹地を呈している。

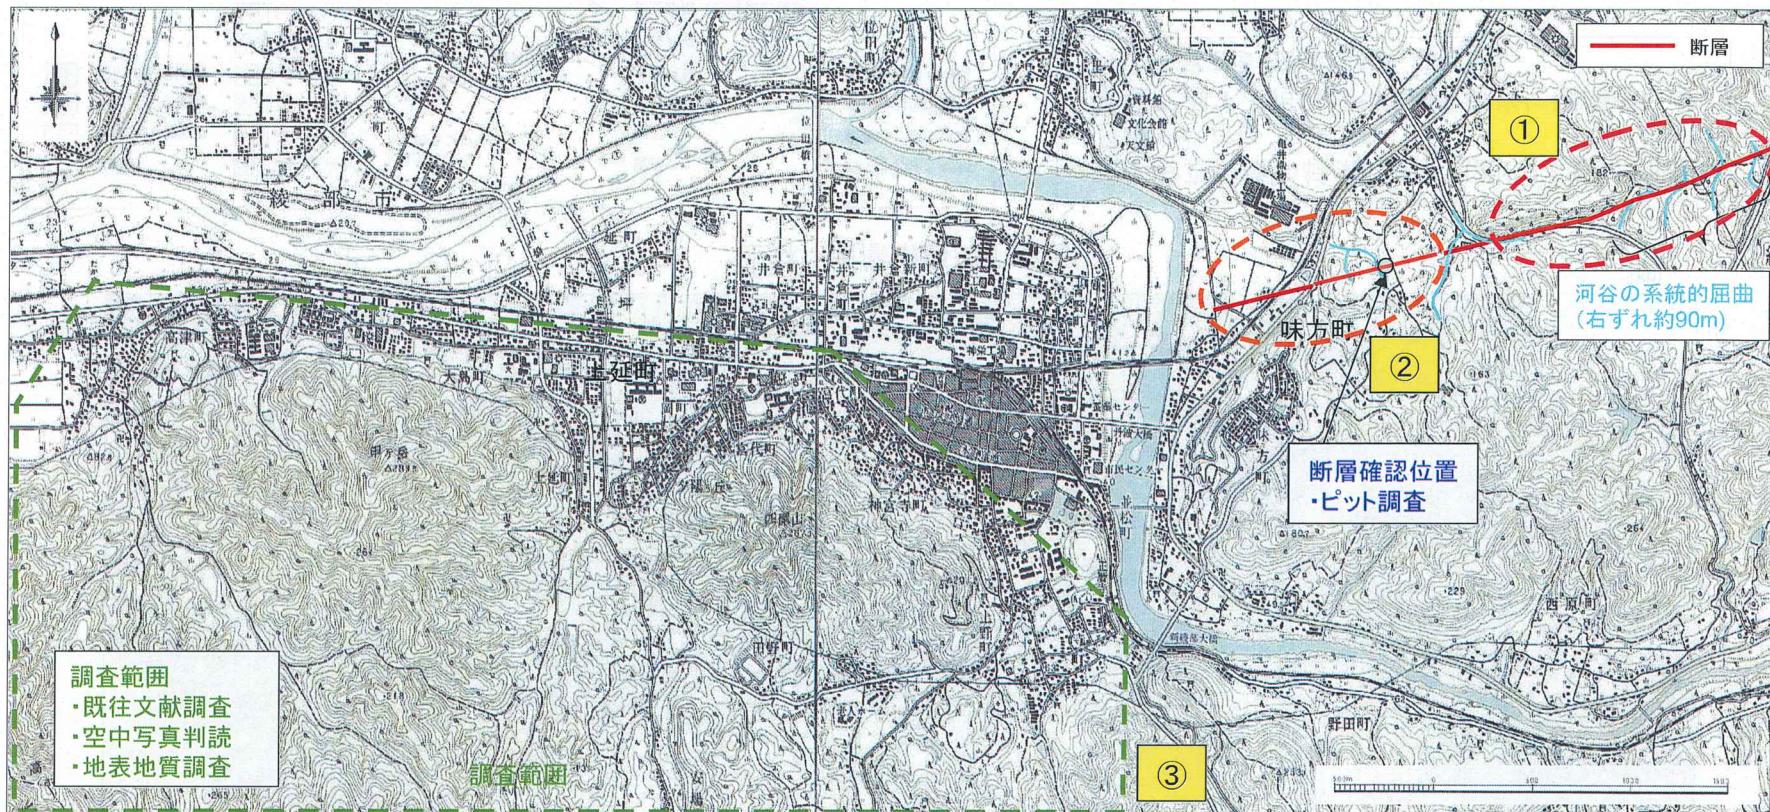
上林川断層南西端付近の調査結果(断層延長部の検討)

- ①明瞭な変動地形(河谷の系統的屈曲)が認められるが、味方町東方で河谷の屈曲は終息する。
- ②変動地形が不明瞭な味方町付近で実施した補足調査により上林川断層を確認した。ただし、変位量は小さく、小規模な溝状凹地や南側隆起の構造を呈する。
- ③上延町付近には変動地形や超丹波帯砂岩・頁岩の分布に断層を示唆する変位が認められない。
- ④各文献に記載された南西端とも概ね整合している。

上林川断層は上延町以西へは大きく延伸するものではないと考えられるが、調査により南西端を特定することは困難であることから、断層長さを26km以上と評価する。

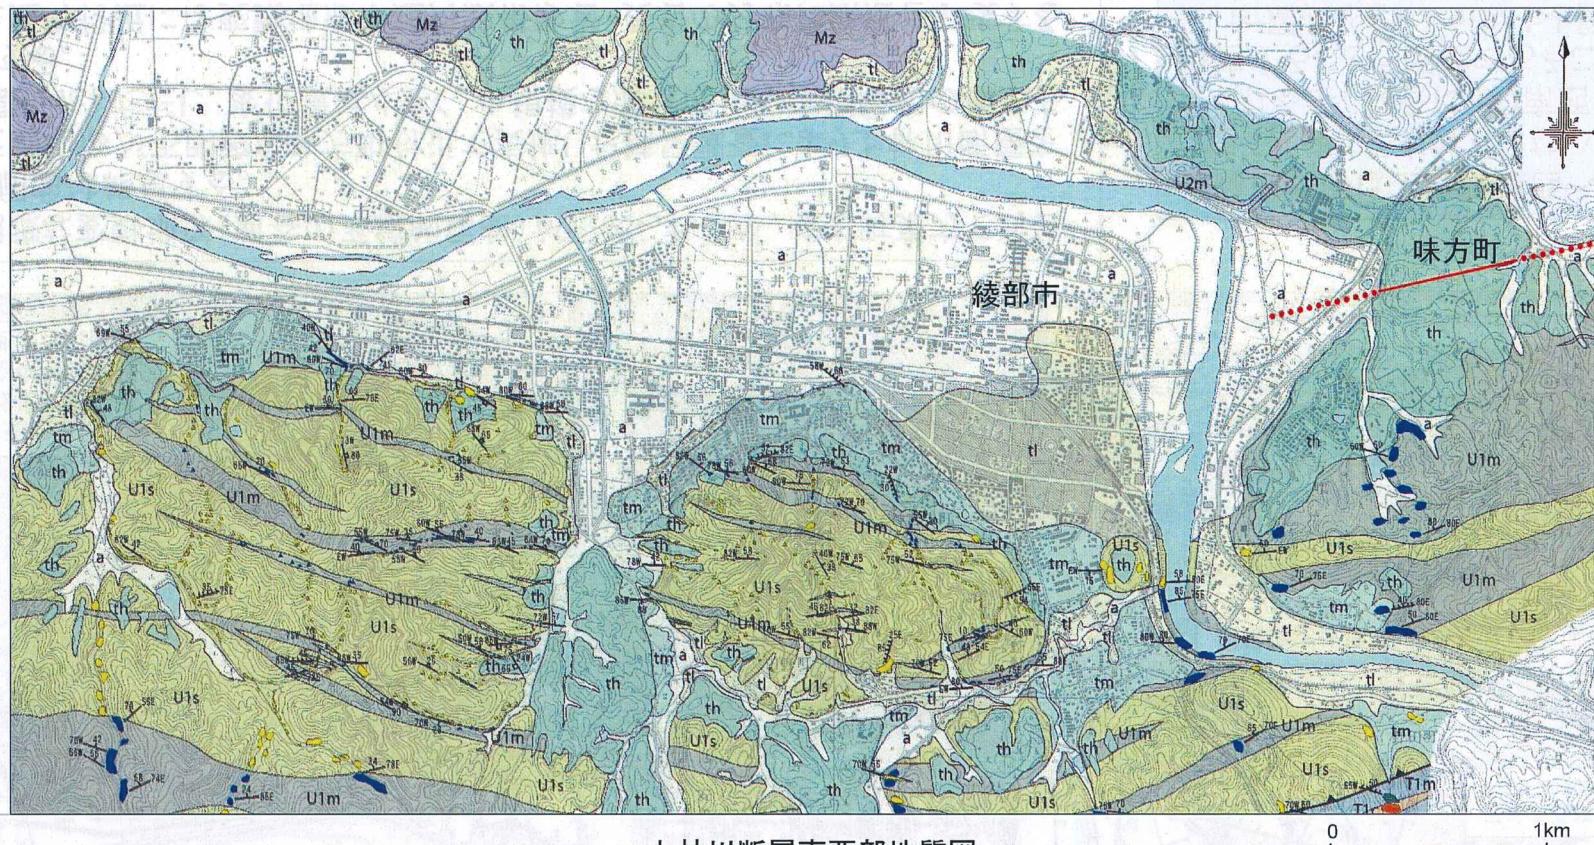
上林川断層南西端付近の調査結果(断層延長部の検討)

- 空中写真判読の結果、調査範囲には変動地形は認められない。
- 帯状配列する超丹波帶砂岩・貞岩に断層を示唆する大きな変位は認められない。

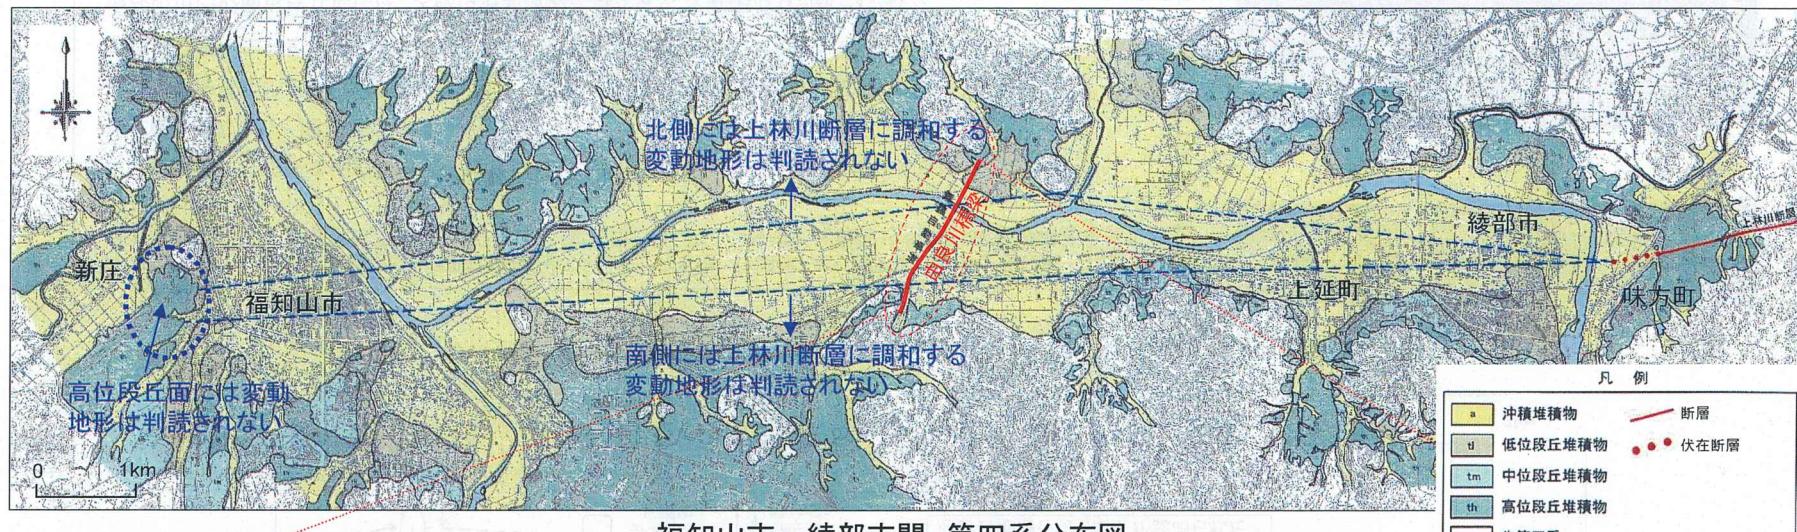
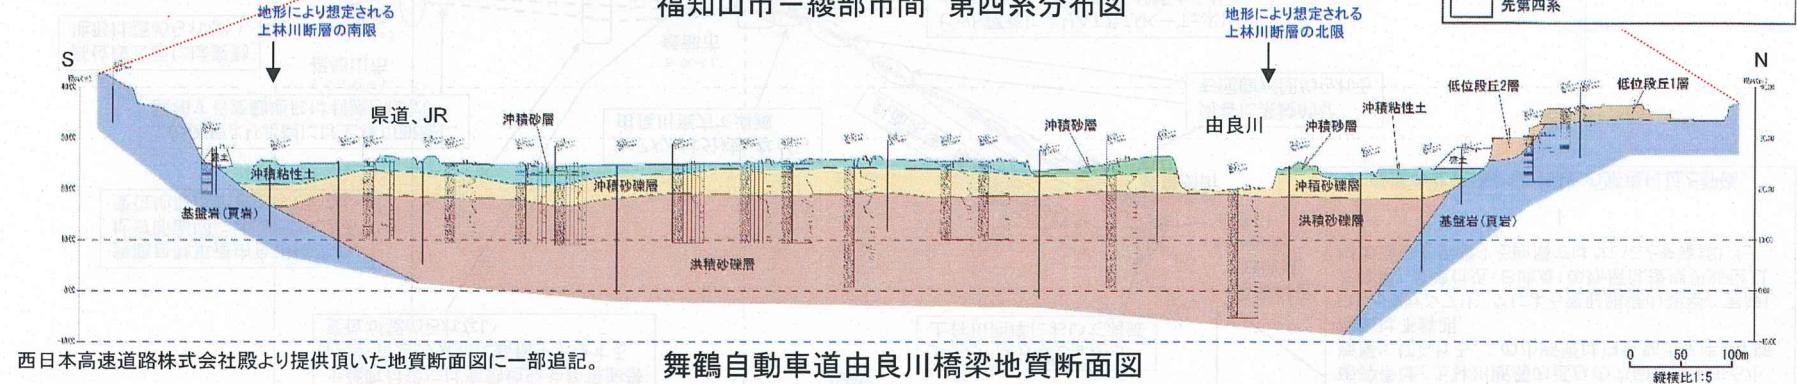
舞鶴自動車道由良川橋梁地質断面図

福知山市ー綾部市間 第四系分布図

西日本高速道路株式会社殿より提供頂いた地質断面図に一部追記。

- ・由良川の沖積低地を除いた周辺には、上林川断層に調和する変動地形は判読されない。
- ・舞鶴自動車道由良川橋梁の地質断面図には、断層による変位変形は記載されていない。
- ・福知山市内の高位段丘面には、文献に活断層の記載がなく、変動地形も判読されない。

由良川に沿って分布している沖積低地の方向へ断層が延伸する可能性を完全に否定できず、調査により南西端を特定することが困難であることを勘案し、原子力施設の安全評価の観点から、念のため断層南西端を福知山市付近まで延伸させた場合について地震動評価を行う。

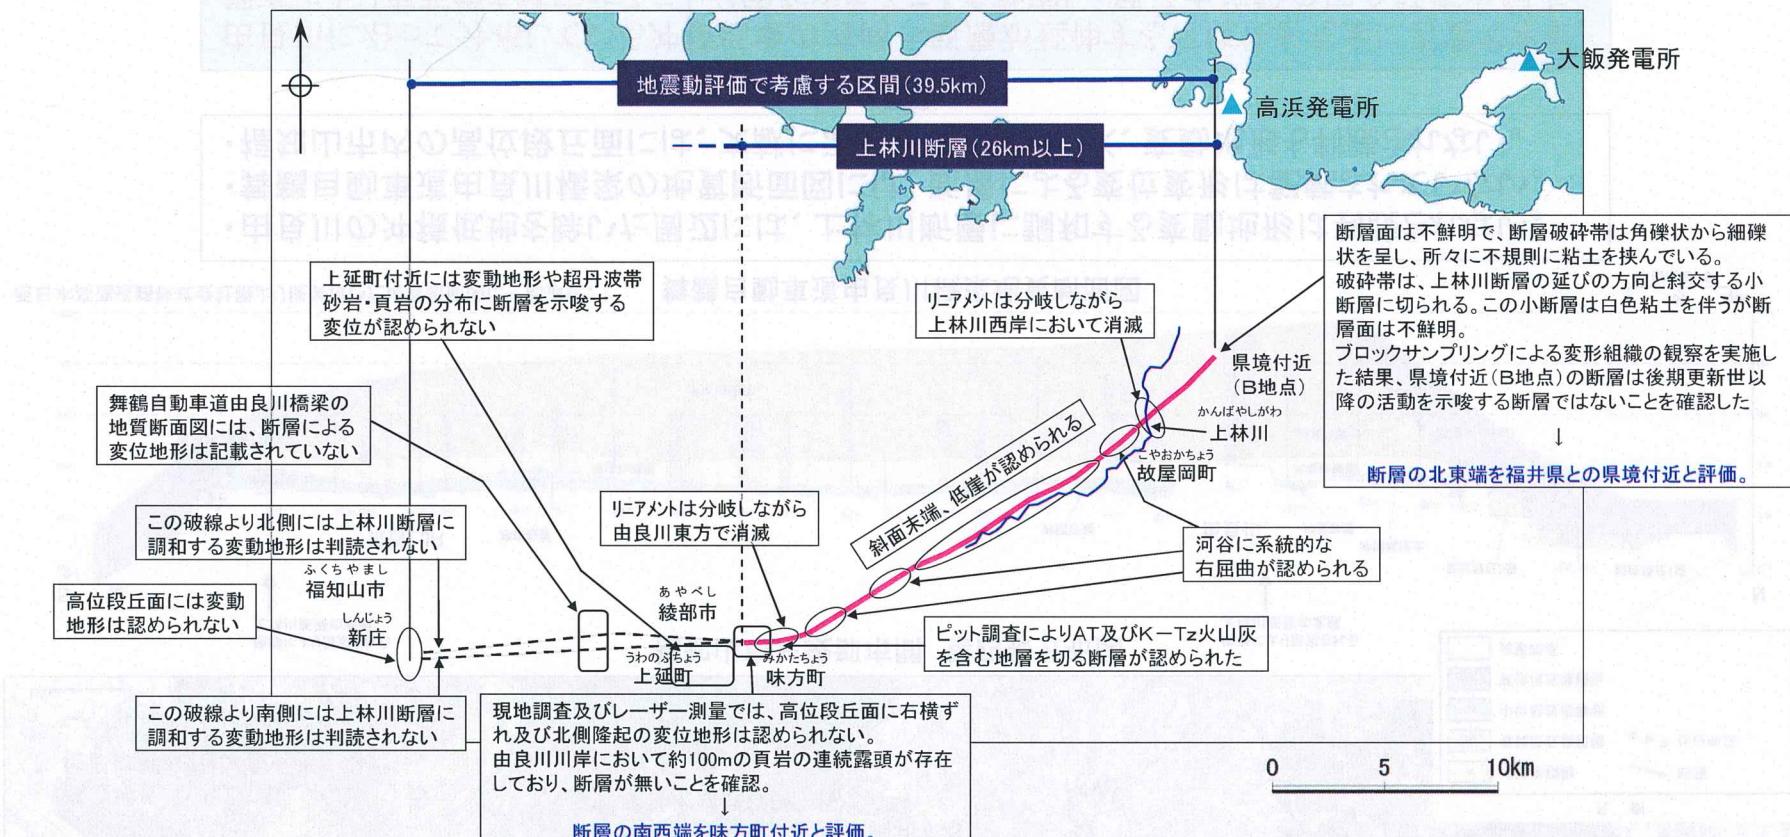
上延町以西へは大きく延伸するものではないと考えられるが、調査により南西端を特定することは困難であることから、断層長さを26km以上と評価。

由良川に沿って分布している沖積低地の方向に断層が延伸する可能性を完全に否定できず、調査により南西端を特定することは困難であることを勘案し、断層南西端を断層の延長が確実に否定できる福知山市付近まで延伸させた場合について地震動評価を行う。
