## ④加斗リニアメント

# 加斗リニアメントの調査結果

## ⑤中井リニアメント

# 中井リニアメントの調査結果

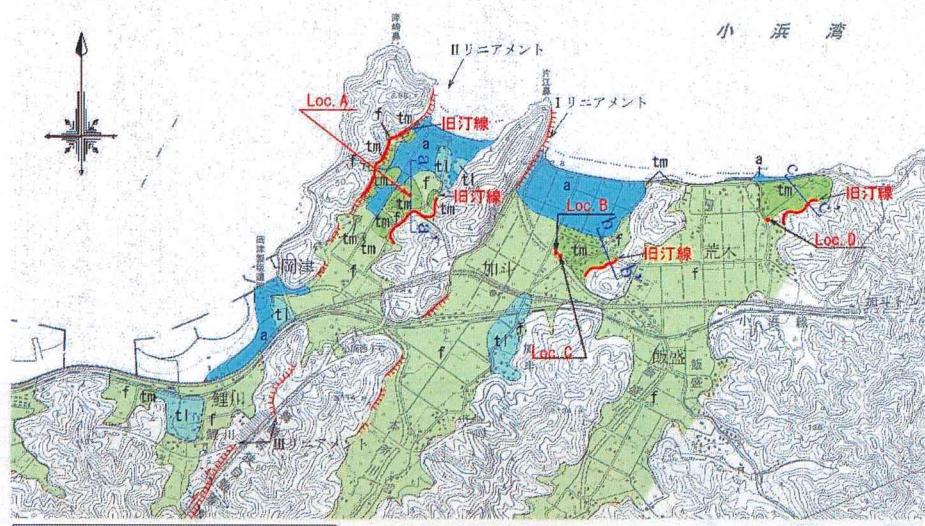
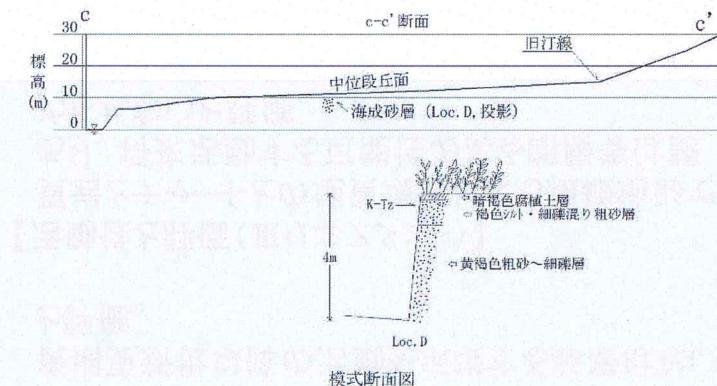
リニアメント I, II 付近に分布する海成中位段丘面の分布高度に有意な差は認められない。

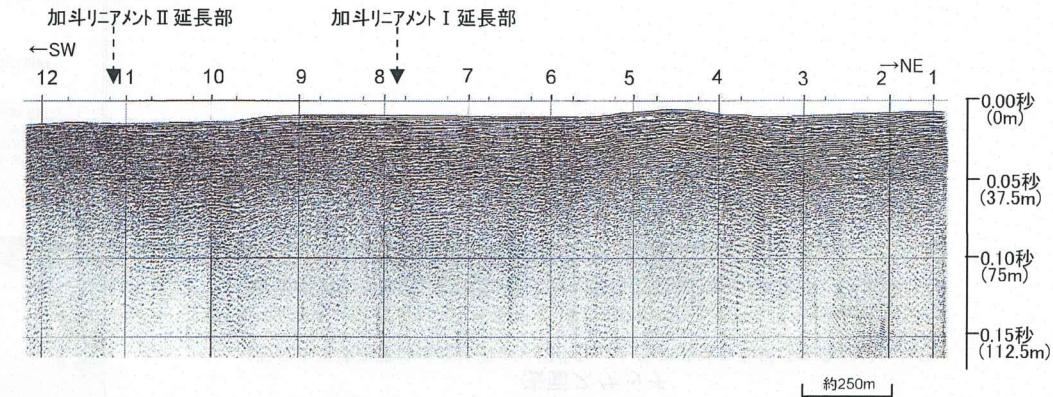
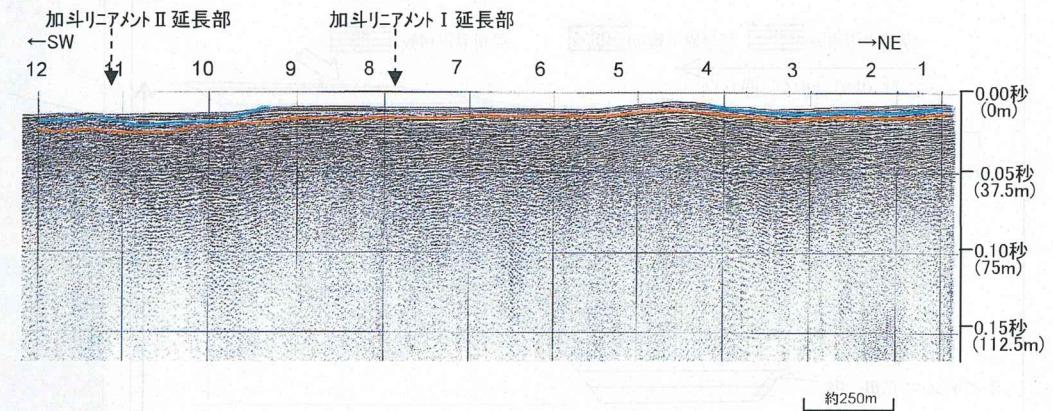
### 【AB-202G】

加斗リニアメント延長部には、後期更新世以降の地層に断層による変位・変形は認められない。

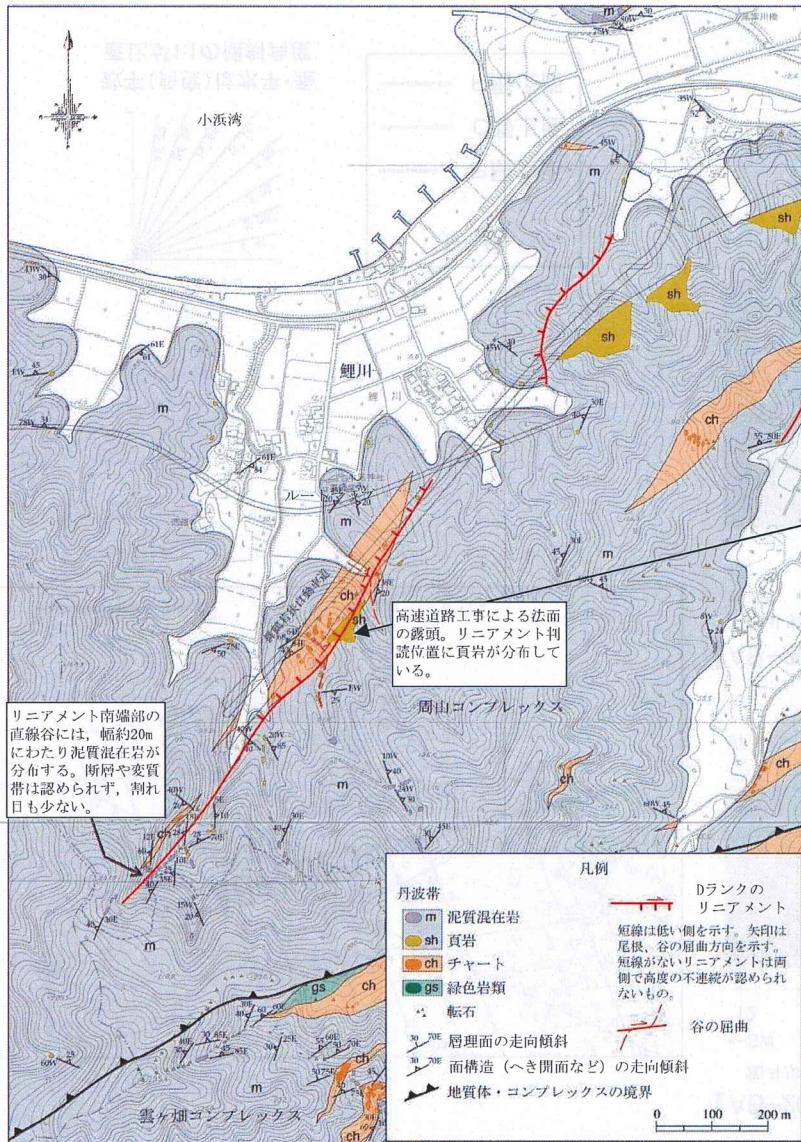
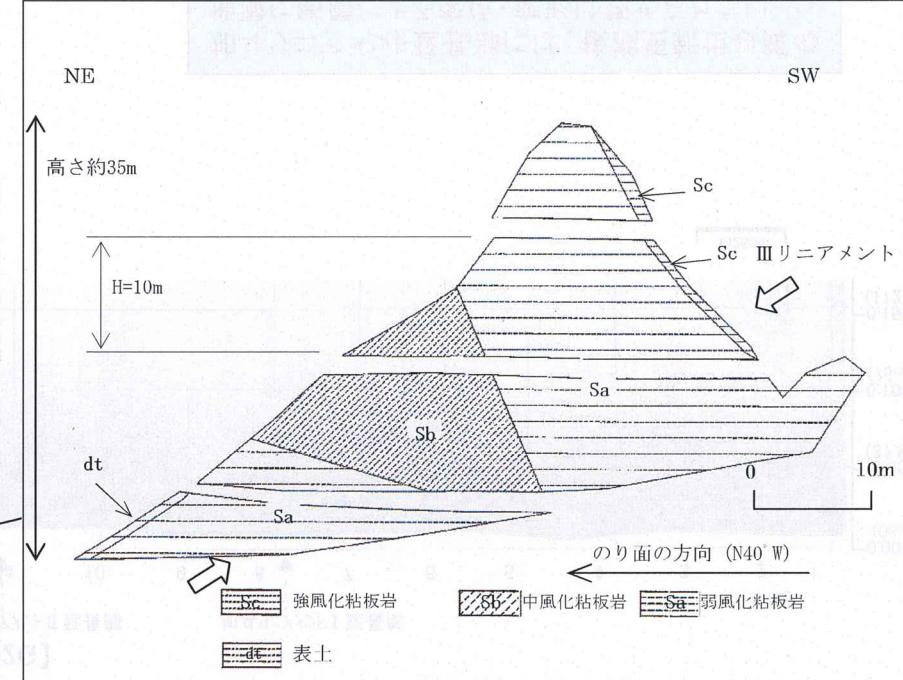
法面スケッチ  
(西日本高速道路株式会社殿より提供頂いた舞鶴若狭自動車道工事記録に加筆)

法面の地質は表土及び強風化～弱風化粘板岩（本報告では頁岩と称す）からなり、断層は記載されていない。

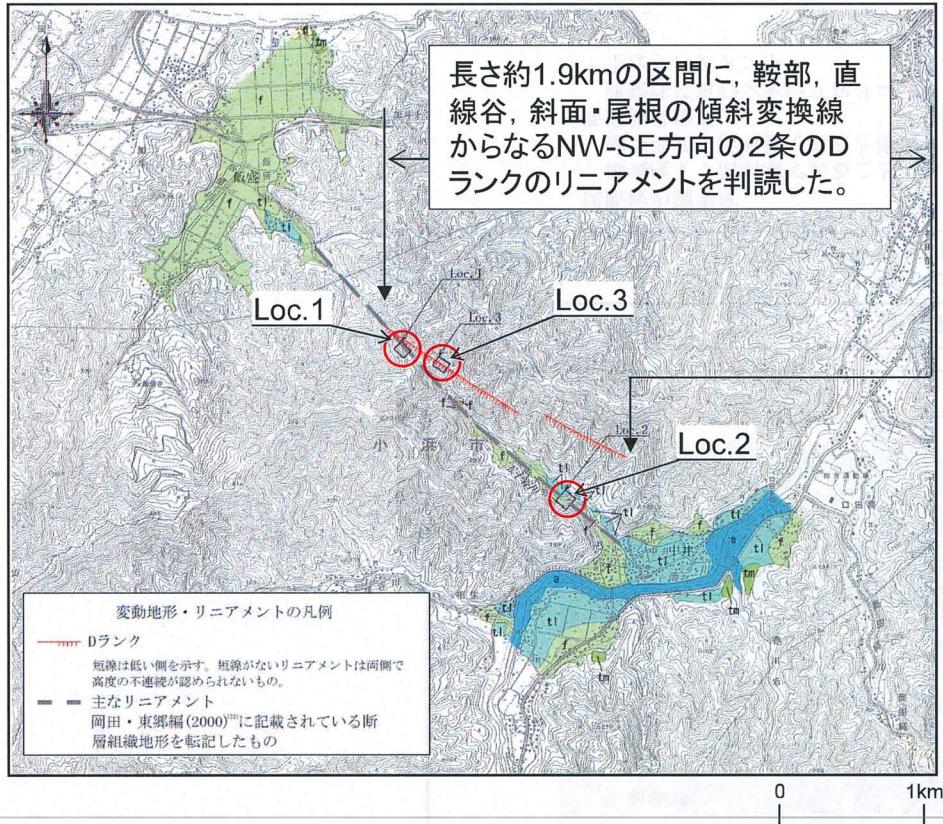
文献リニアメントの直交方向に長さ約17mにわたりチャートの連続露頭を確認したが、リニアメント記載位置及びその周辺には断層は認められない。

文献リニアメントの直交方向に長さ約55mにわたりチャートのほぼ連続した露頭を確認したが、リニアメント記載位置及びその周辺には断層は認められない。

判読したリニアメント付近で変質した緑色岩類中に固結した幅約15~30cmの破碎帯を有する断層を確認した。  
断層面の走向傾斜はリニアメント方向と調和的であるが、断層面は湾曲し、粘土も認められない。

- 判読したリニアメントの北西部(Loc.3)でリニアメント方向と調和的な走向の断層を確認したが、破碎帯は固結している。
- 文献に記載されたリニアメント北西部(Loc.1)と南東部(Loc.2)でリニアメント記載位置にチャートの健岩露頭を確認した。

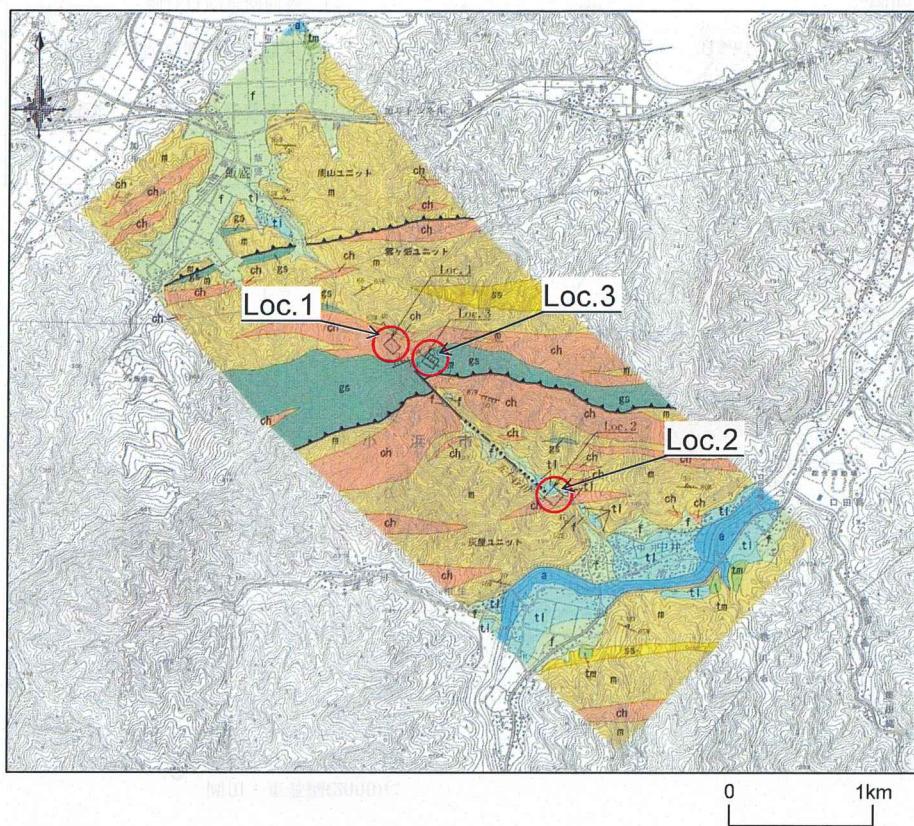
少なくとも後期更新世以降の活動はないと評価。

古い断層による組織地形であり、将来活動する可能性のある断層等は認められないと評価。

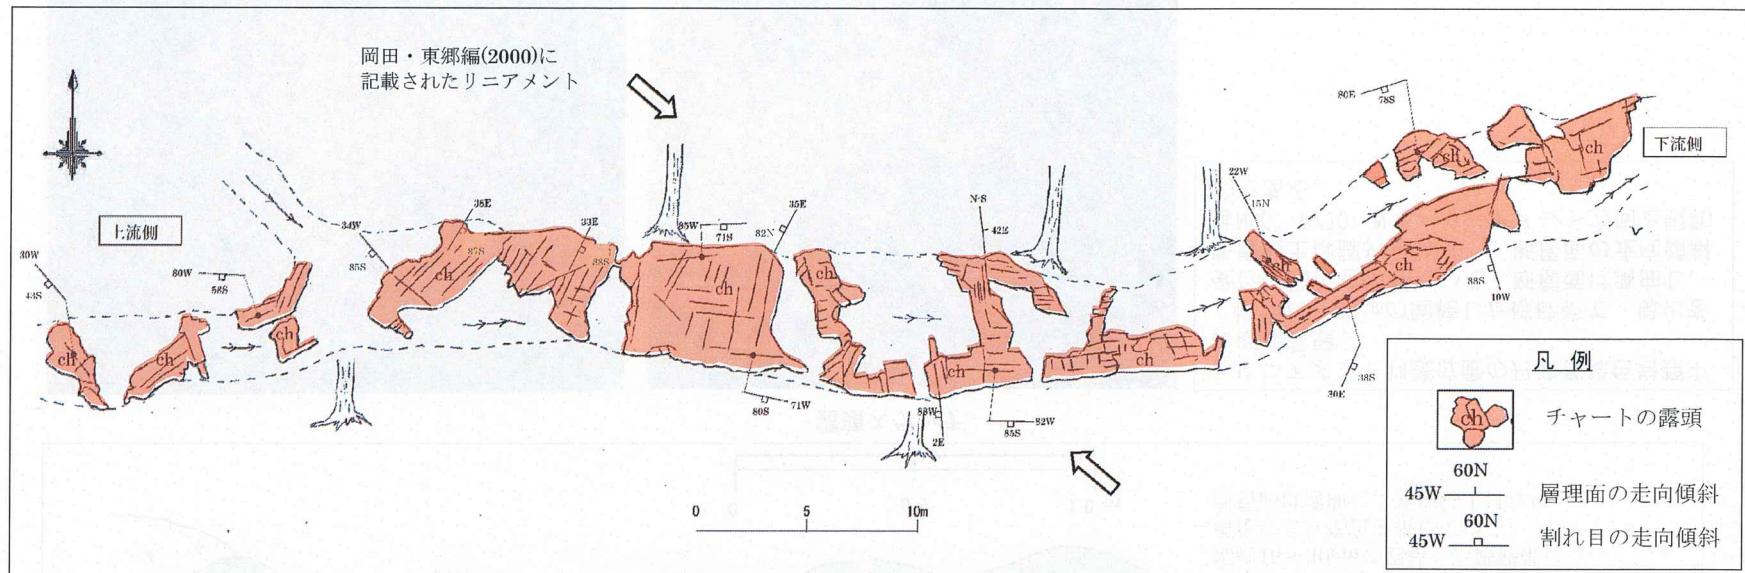
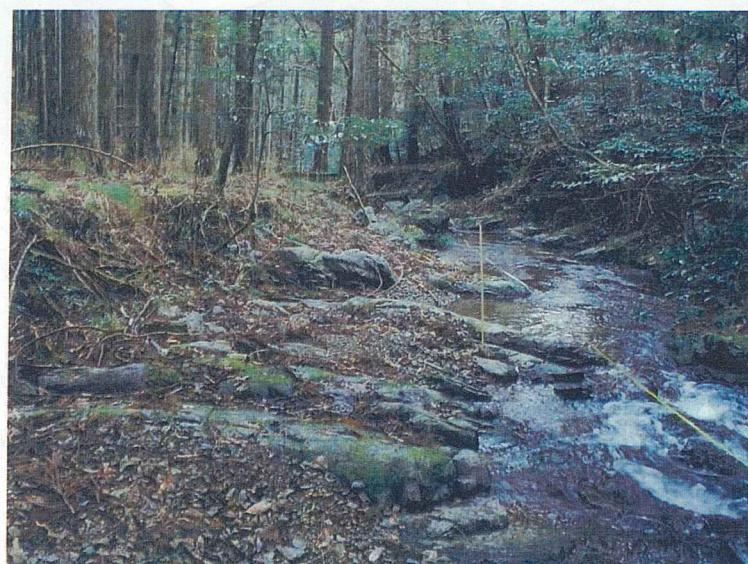
# 中井リニアメントの調査結果(Loc.2)

リニアメント直交方向に長さ約55mのほぼ連続した露頭を確認した。  
河床にはチャートの露頭が密に分布し、断層は認められない。割れ目の方向とリニアメントの方向は一致しない。

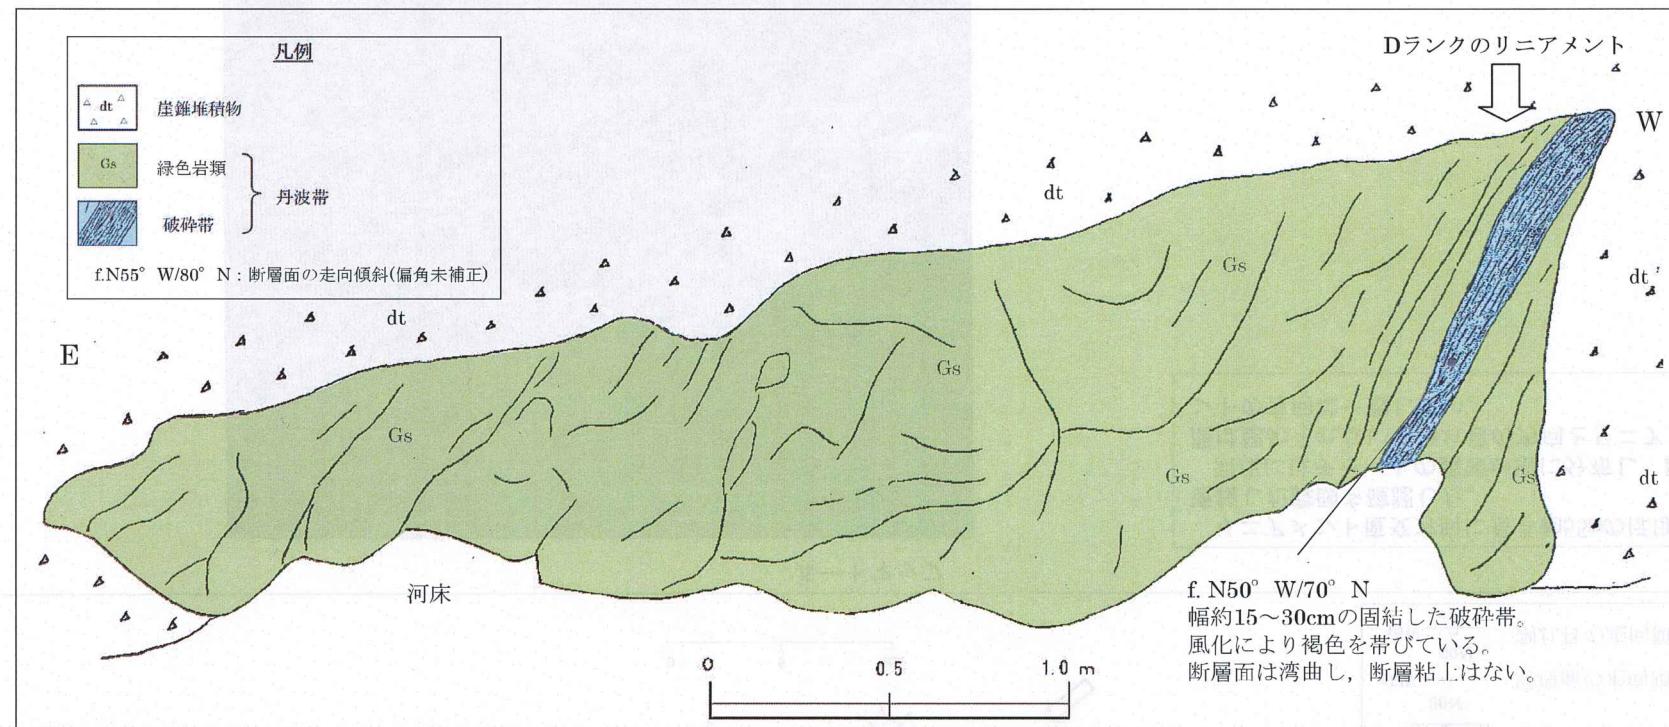
露頭スケッチ

リニアメント判読位置の丹波帶綠色岩類中の断層露頭。

幅約15~30cmの固結した破碎帶で、風化を受けて褐色を帯びている。断層面は湾曲し、断層粘土は認められない。断層面の走向傾斜はN50° W/70° Nで、リニアメント方向と調和的である。
