⑥三浜峠リニアメント

三浜峠リニアメントの調査結果

⑦子生リニアメント

子生リニアメントの調査結果

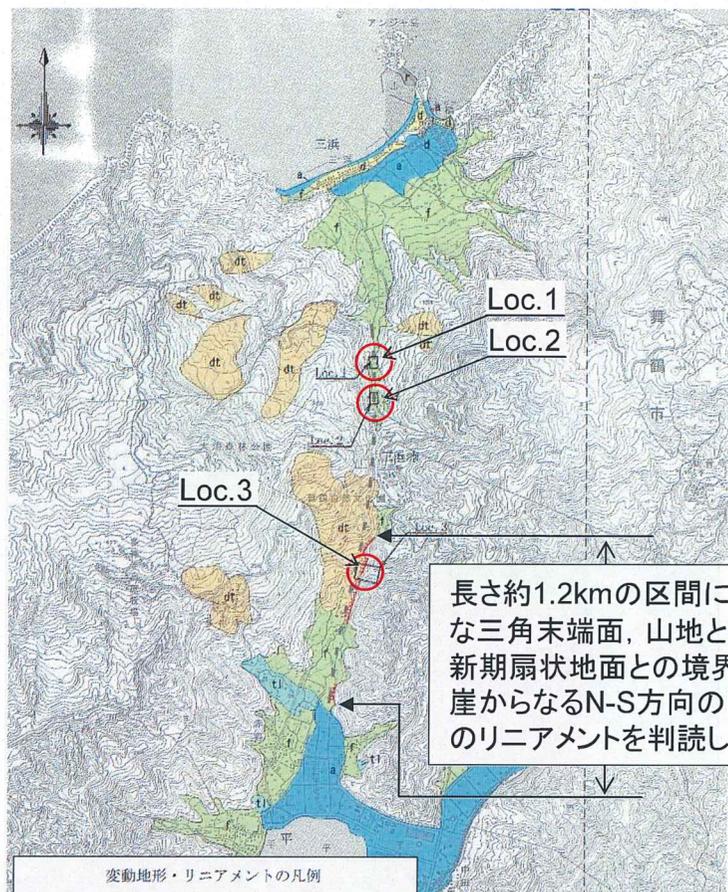
長さ約1.2kmの区間に、不鮮明な三角末端面、山地と崖錐面・新期扇状地面との境界をなす崖からなるN-S方向のDランクのリニアメントを判読した。

地質調査結果

●Loc.1

文献リニアメント付近に変斑れい岩の露頭を確認した。変斑れい岩中には割れ目を充填する白色変質脈が複数認められるが、断層は認められない。割れ目の走向傾斜は、リニアメントの方向と概ね調和的である。また、幅数cmの白色変質脈は周辺の岩盤に比べてやや脆い。

●Loc.2

文献リニアメント付近の緑色岩類中に、角礫状で固結した破碎帯を有する断層を確認した。断層は湾曲し不明瞭である。

●Loc.3

判読したリニアメント直交方向に長さ約60mにわたり、チャートの連続露頭を確認したが、断層や破碎帯及び変質帯は認められない。

●海域調査

リニアメントの北方延長海域において実施された海上保安庁水路部の海上音波探査結果を再解析した結果、後期更新世以降の地層に断層による変位・変形は認められない。

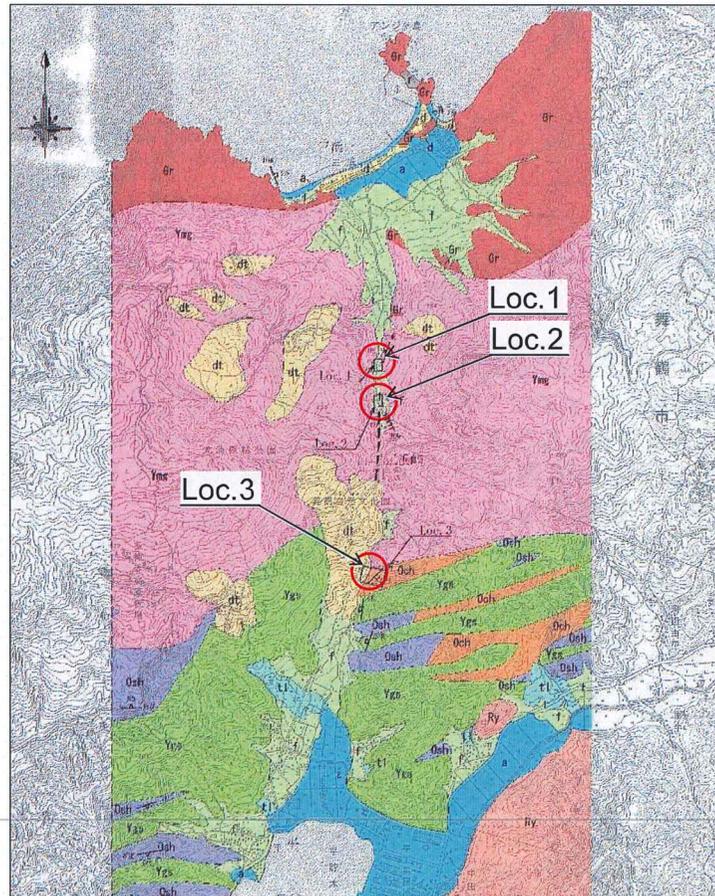
三浜峠リニアメントの評価

○判読したリニアメント南部 (Loc.3)でチャートの健岩露頭を確認した。

○文献に記載されたリニアメントの北部 (Loc.1,2)でリニアメントの方向と調和的な走向の断層, 割れ目を確認したが, 破碎帯が固結していること, 割れ目に白色粘土が網目状に充填していることを確認した。

少なくとも後期更新世以降の活動はないと評価。

古い断層や変質帯による組織地形であり, 将来活動する可能性のある断層等は認められないと評価。

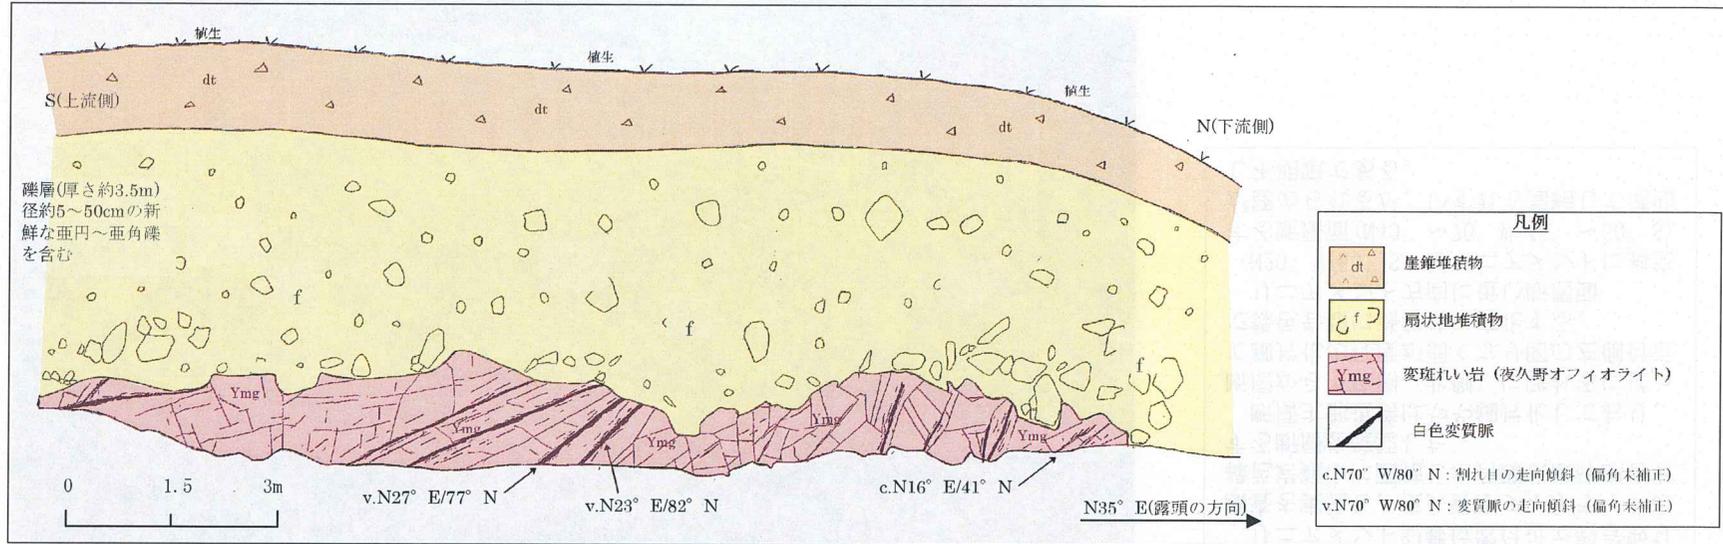
露頭スケッチ

リニアメント記載位置付近で剥ぎ取り調査を実施し、夜久野オフィオライトの変斑れい岩を確認した。変斑れい岩中には割れ目を充填する白色変質脈が複数認められるが、断層は認められない。割れ目の走向傾斜は、概ねN16°~27° E/41°~82° Nで、リニアメント方向と概ね調和的である。また、幅数cmの白色変質脈は周辺の岩盤に比べてやや脆い。

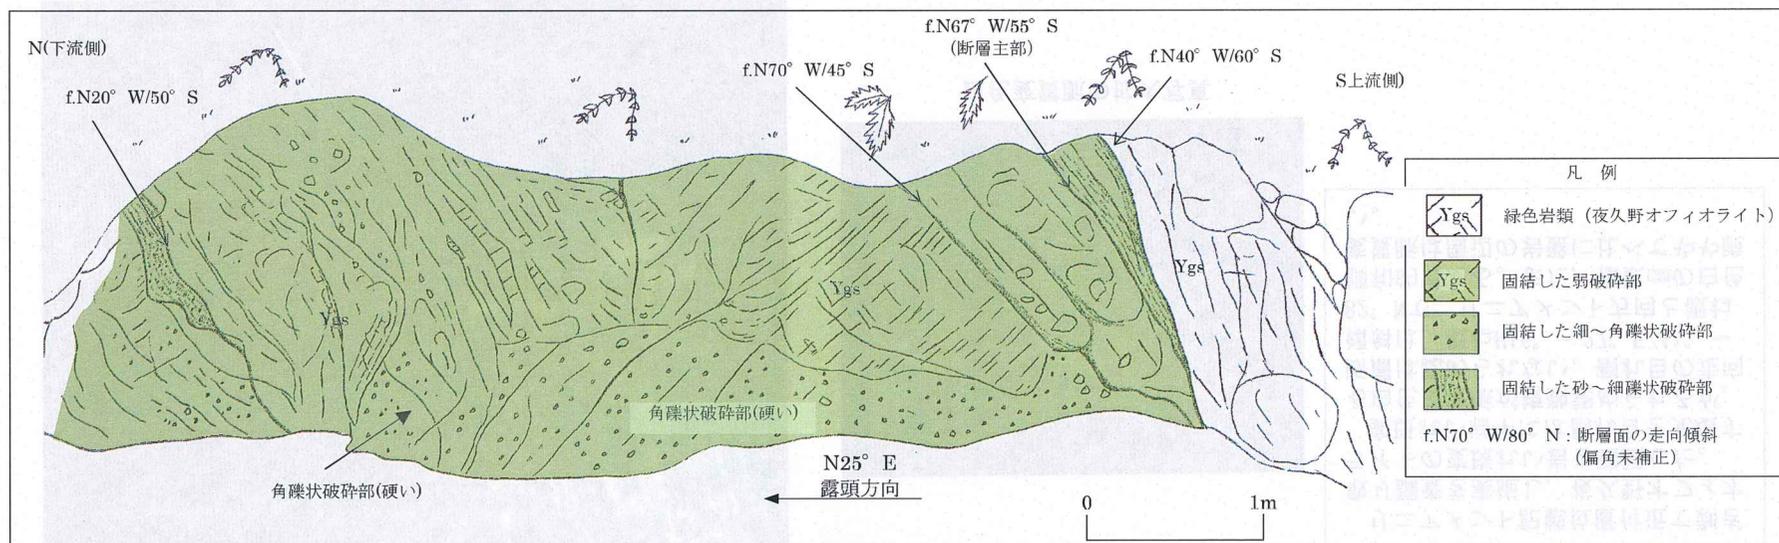
露頭スケッチ

リニアメント記載位置付近で剥ぎ取り調査を実施し、夜久野オフィオライトの緑色岩類中に固結した角礫状破碎部を有する断層を確認した。

断層主部近傍はやや細片化しており、断層から下流側(北側)に離れるに従って細片化の程度が弱くなり図の左側付近で緑色岩類に漸移的に変化する。

リニアメント方向に近い断層面(N20° W/50° S) やリニアメントに斜交する断層面(N40° ~70° W/45° ~60° S) が認められるが、いずれも固結して湾曲し不明瞭である。

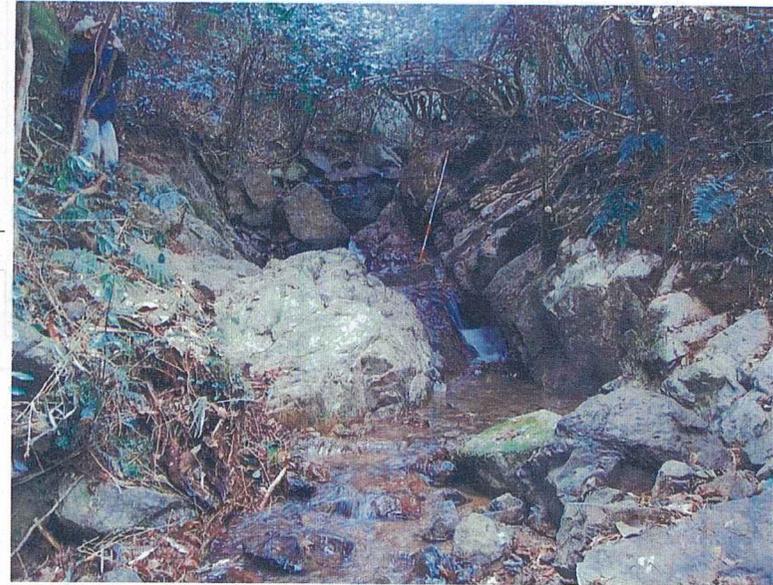
露頭写真

谷床部でリニアメント直交方向に長さ約60mのチャートの連続露頭を確認。
 走向N30° ~60° E方向と、走向N50° ~60° W方向の2方向の割れ目が卓越する。
 断層や破碎帯及び変質帯は認められない。

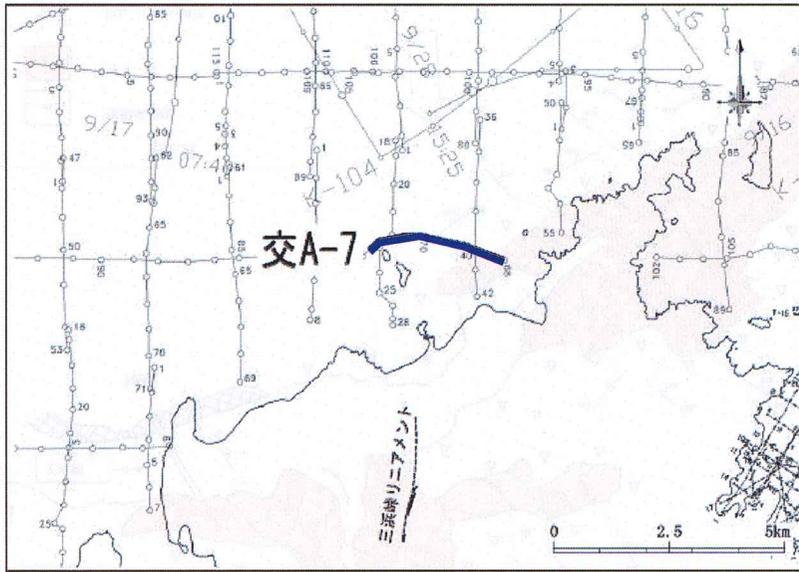
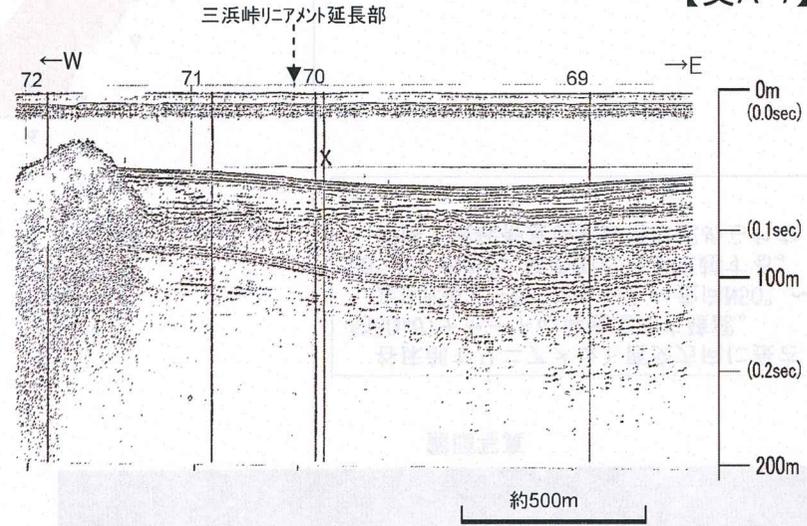
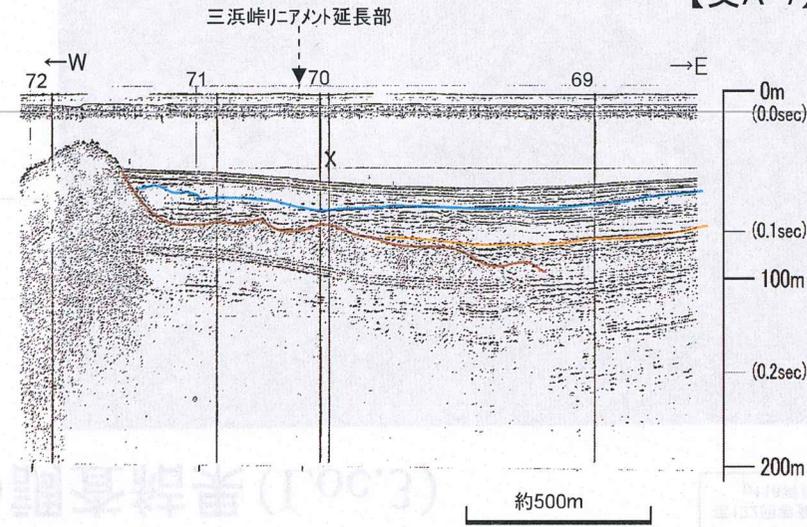
三浜峠リニアメントの調査結果(延長海域、その1)

※海上保安庁水路部(現海上保安庁海洋情報部)が実施した海上音波探査記録を当社が解析を行った。

三浜峠リニアメント延長部には、後期更新世以降の地層に断層による変位・変形は認められない。

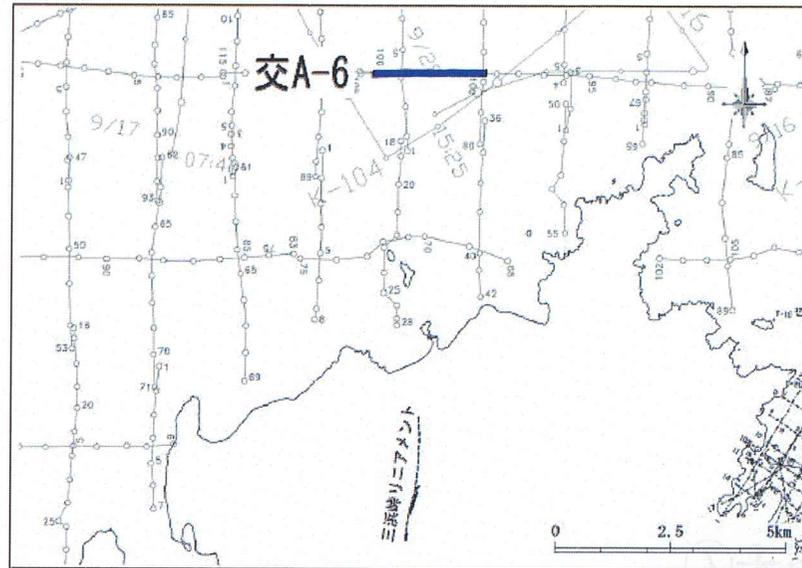
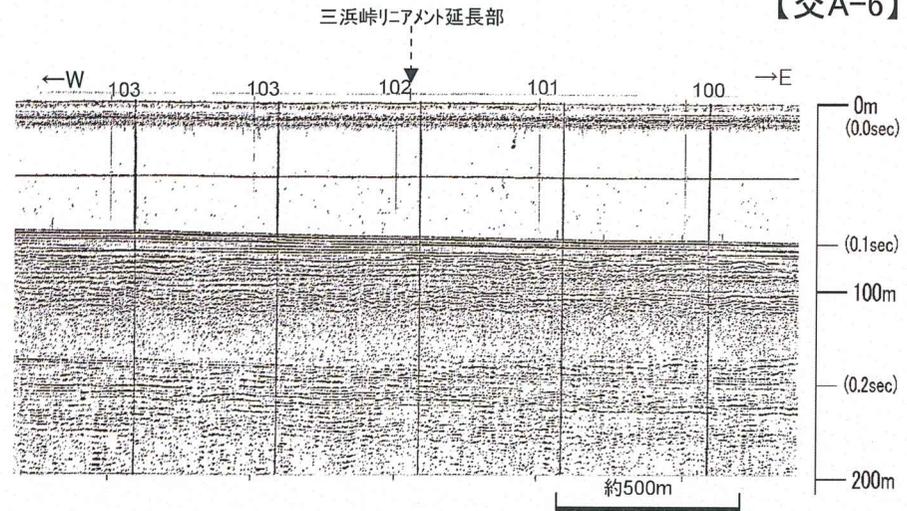
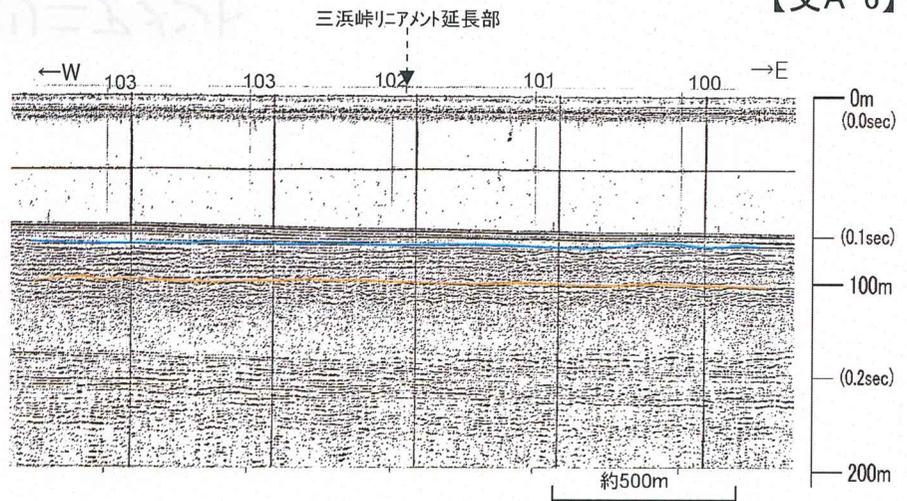
三浜峠リニアメントの調査結果(延長海域、その2)

※海上保安庁水路部(現海上保安庁海洋情報部)が実施した海上音波探査記録を当社が解析を行った。

三浜峠リニアメント延長部には、後期更新世以降の地層に断層による変位・変形は認められない。

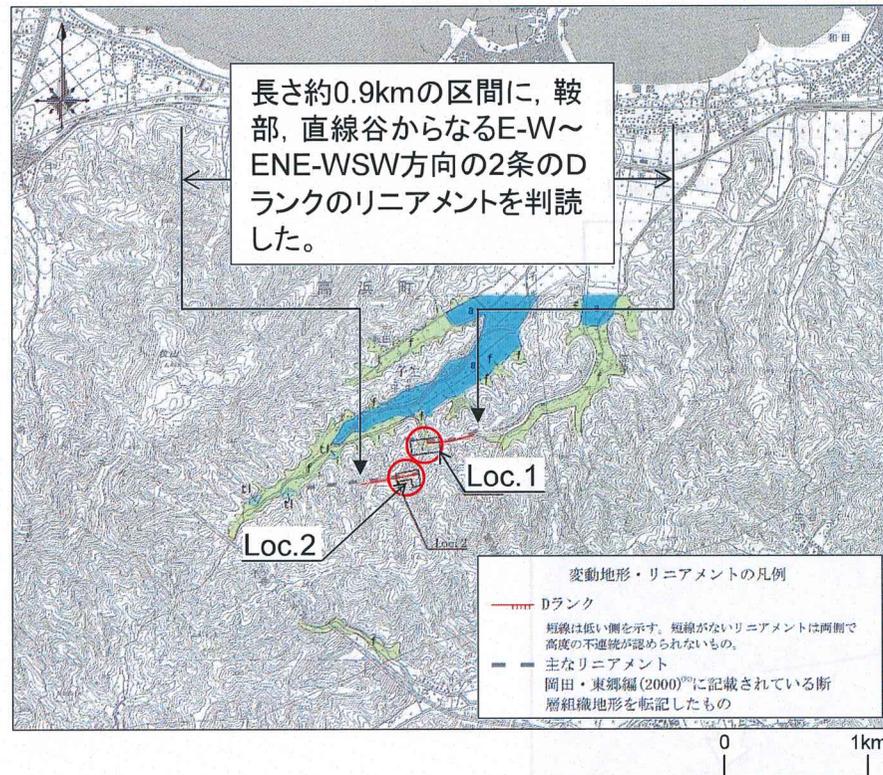
リニアメント直交方向に長さ約20mにわたり、砂岩及び頁岩の連続露頭を確認した。

6条の断層が認められ、断層面の走向はリニアメントの方向と概ね調和的であるが、傾斜は一様でなく、断層面は湾曲や凹凸を示す。各破碎帯は幅数cm～10cm程度で、破碎された頁岩が角礫混じり砂状ないし角礫状を呈する。

リニアメント判読位置の破碎帯の断層面に沿って粘土が認められることから、ブロックサンプリングを行い、変形組織の観察及び条線観察を行った。その結果、最新活動時の運動センスは左横ずれ・逆断層センスであり、現在の広域応力場から推定される運動センスとは調和しない。

リニアメント直交方向に長さ約60mにわたり、砂岩と頁岩の連続露頭を確認した。

2条の断層が認められ、断層面の走向はリニアメントの方向とほぼ調和的であるが、断層面は湾曲する。破碎帯の幅はそれぞれ約2cmと約20cmであり、いずれの破碎帯も固結している。

リニアメント判読位置付近には、約1～2cm間隔で発達する頁岩及び砂岩頁岩互層中のへき開面が顕著である。リニアメント通過付近のへき開面の卓越方向はE-Wで、北側に高角度で傾斜しており、リニアメントの方向と調和的である。

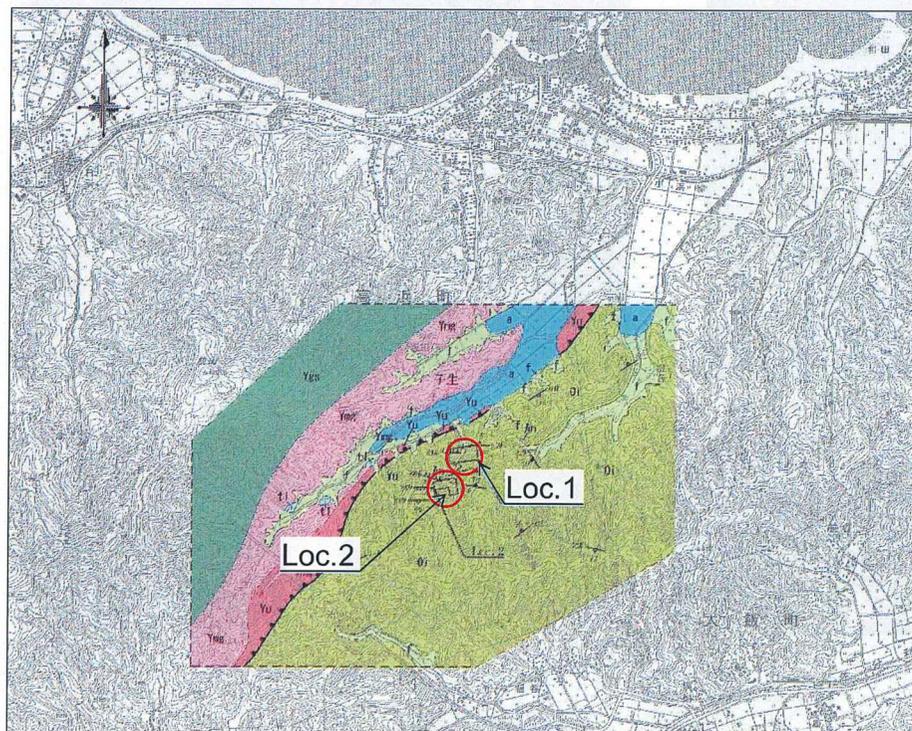
子生リニアメントの評価

- 本リニアメント周辺には超丹波帯大飯層の砂岩・チャートを伴う頁岩が分布し、へき開面の走向はリニアメントの方向と調和的である。
- 北部リニアメント判読位置では、リニアメントの方向と調和的な走向の断層が認められ、変形組織の観察及び条線観察の結果、最新活動時の運動センスは左横ずれ逆断層であり、現在の広域応力場から推定される運動センスとは調和しないことを確認した。
- 南部リニアメント判読位置では、リニアメントの方向と調和的な走向の断層が認められ、破碎帯が固結していることを確認した。

少なくとも後期更新世以降の活動はないと評価。

古い断層や地質構造を反映した組織地形であり、将来活動する可能性のある断層等は認められないと評価。

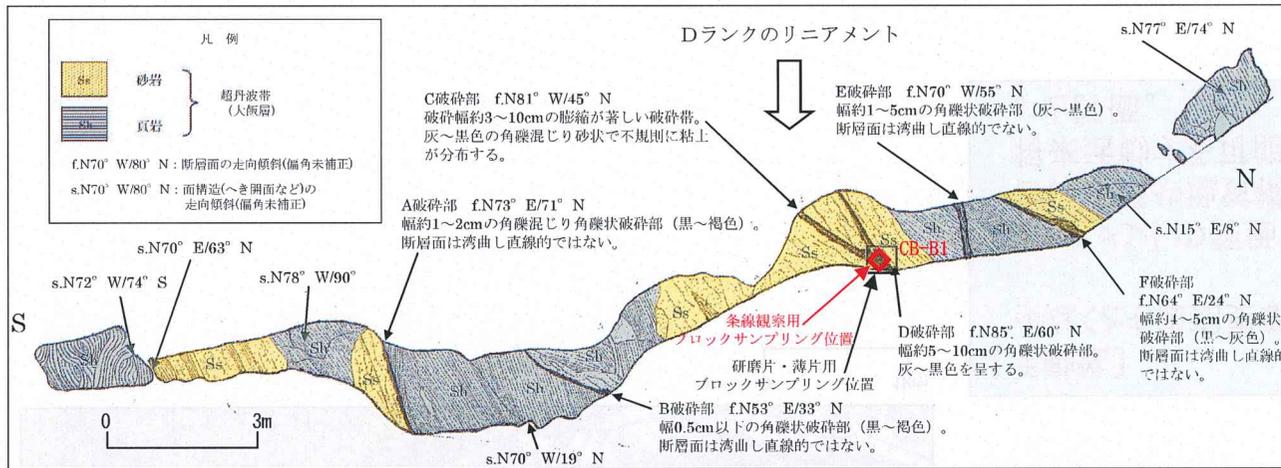
露头スケッチ

本地点はリニアメントを挟んで約20mの連続露头である。

地質は超丹波帯の頁岩と砂岩で、6ヶ所の破砕部が認められる。断層面の走向はN53° E~N70° Wでリニアメント方向(N80° E)と概ね調和的である。断層面は湾曲や凹凸を示す。各破砕帯は幅数cm~10cm程度で破砕された頁岩が角礫混じり砂状ないし角礫状を呈する。

リニアメント判読位置にはC破砕部とD破砕部が認められる。D破砕部はC破砕部にせん断される。C破砕部中の灰白色粘土(幅1~2cm)を伴う断層面(TN73E/48N)でブロックをサンプリングし、変形組織の観察及び糸線観察を実施した。

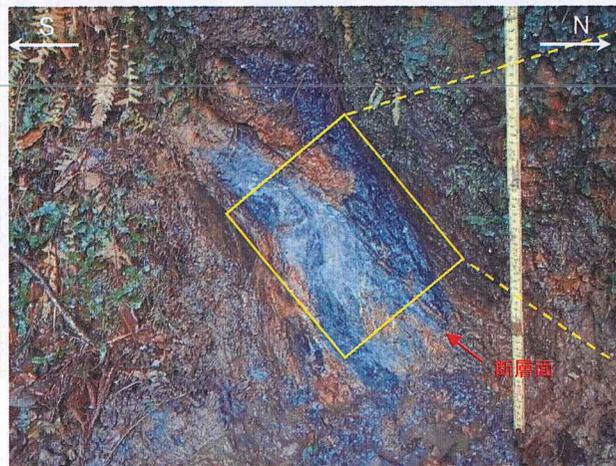
C, D破砕部写真 C破砕部がD破砕部をせん断する。

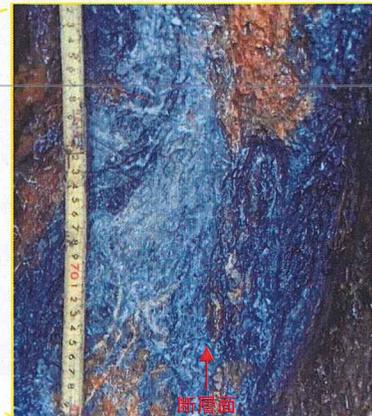
逆断層成分を示す引きずり構造とR1面 (観察面の勾配70° E)

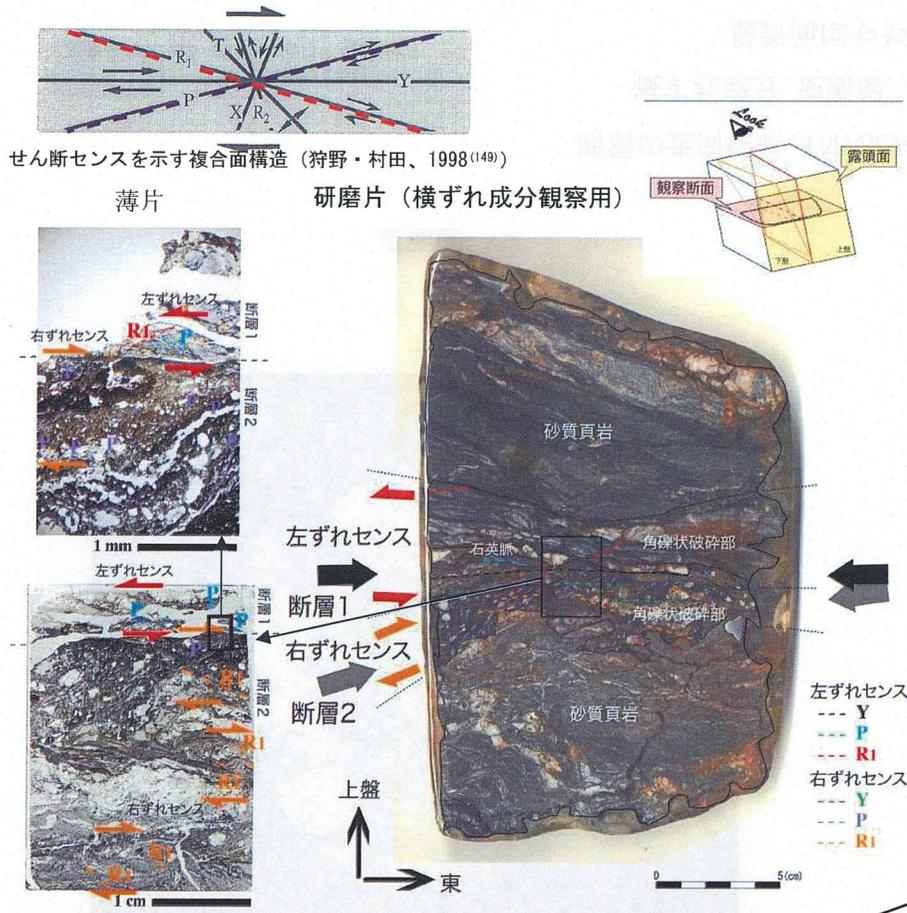
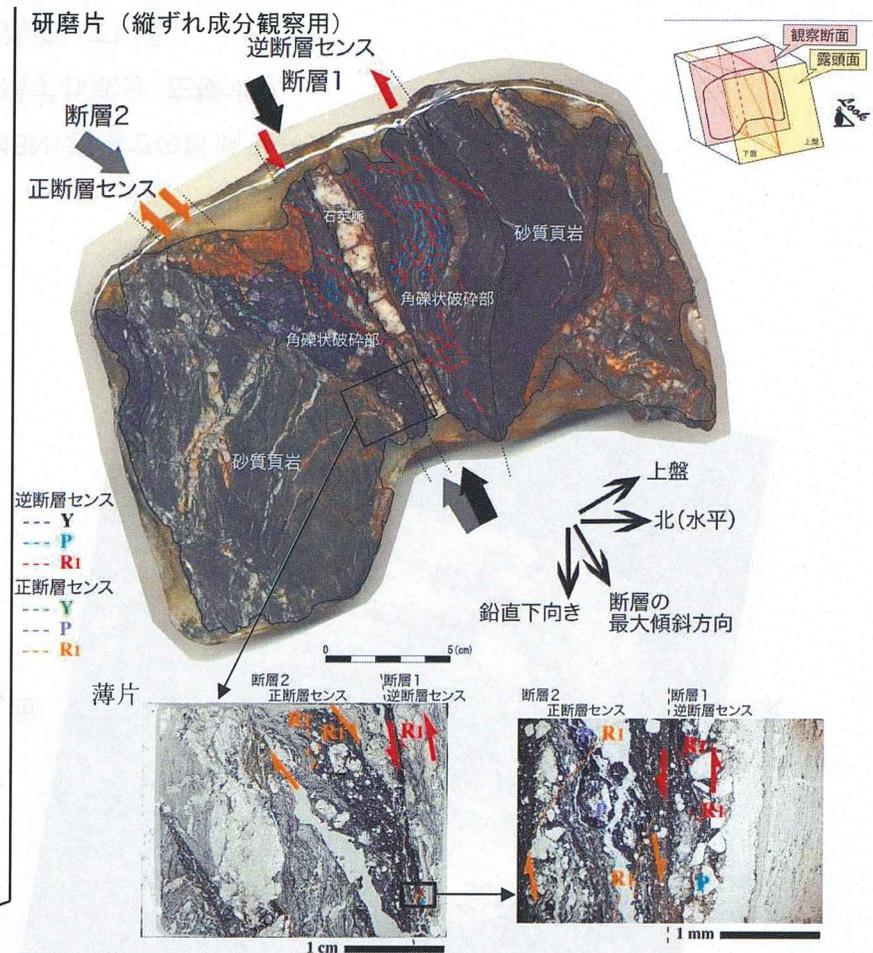
研磨片観察結果

- 角礫状破砕部からなる。
- Y面とP面・R1面の関係から、断層1は左ずれセンスを示し、断層2は右ずれセンスを示す。

薄片観察結果

- P面とR1面の関係から、断層1は左ずれセンスを示し、断層2は右ずれセンスを示す。

- 角礫状破砕部からなる。
- Y面とP面・R1面の関係から、断層1は逆断層センスを示し、断層2は正断層センスを示す。

- P面とR1面の関係から、断層1は逆断層センスを示し、断層2は正断層センスを示す。

最新活動時の運動センスは、左横ずれ・逆断層センスである。

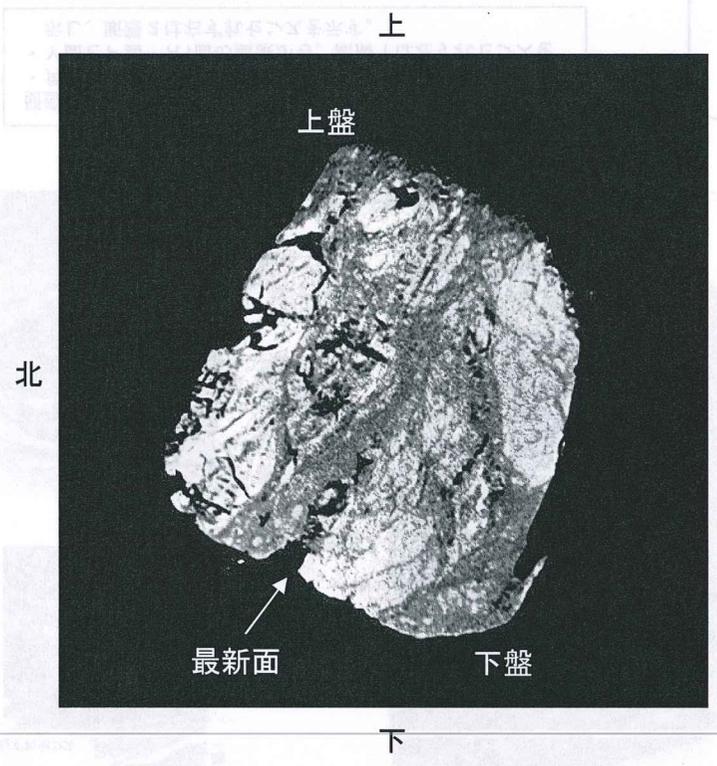
正面図

断層の走向傾斜: TN73E/48N(現場での計測データ)

縦ずれ成分: 逆断層, 横ずれ成分: 左横ずれ

最新面はやや湾曲している。

最新面に沿う幅約2cm以下のゾーンで密度が低い(粘土状破碎部)。このゾーンは膨縮する。

※正面図は露頭奥側から露頭側に向けて、
水平図は上方から下方に向けて撮影。

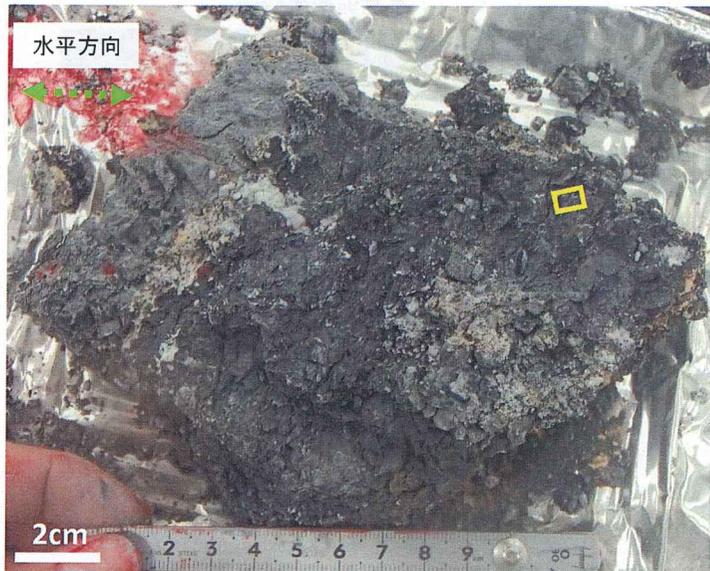
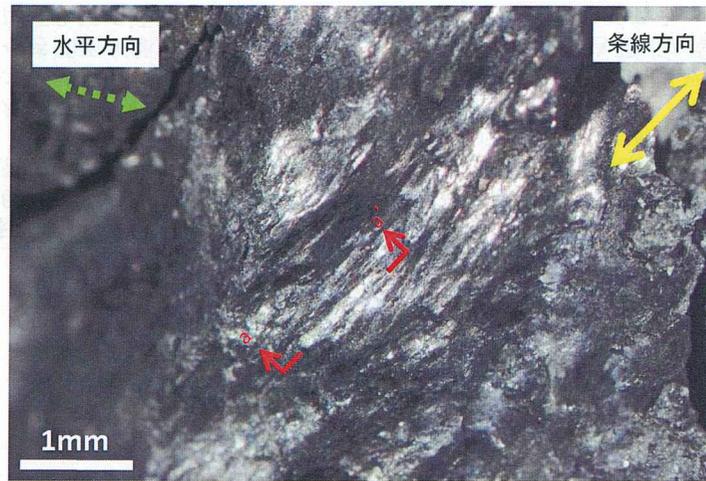
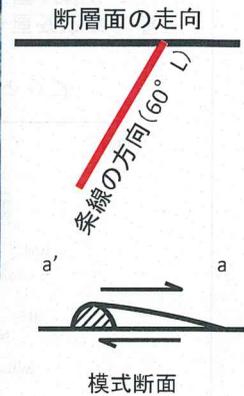
CB-B1

断層面の状況
左横ずれ逆断層

- ・条線観察の結果、条線のレイクは60° Lであり、運動センスは左横ずれ逆断層である。
- ・これは現在の広域応力場から推定される運動センスとは調和しない。
