3.4 O3リニアメント

O1, O2, O3リニアメントの評価の概要

敷地近傍のリニアメントの評価まとめ

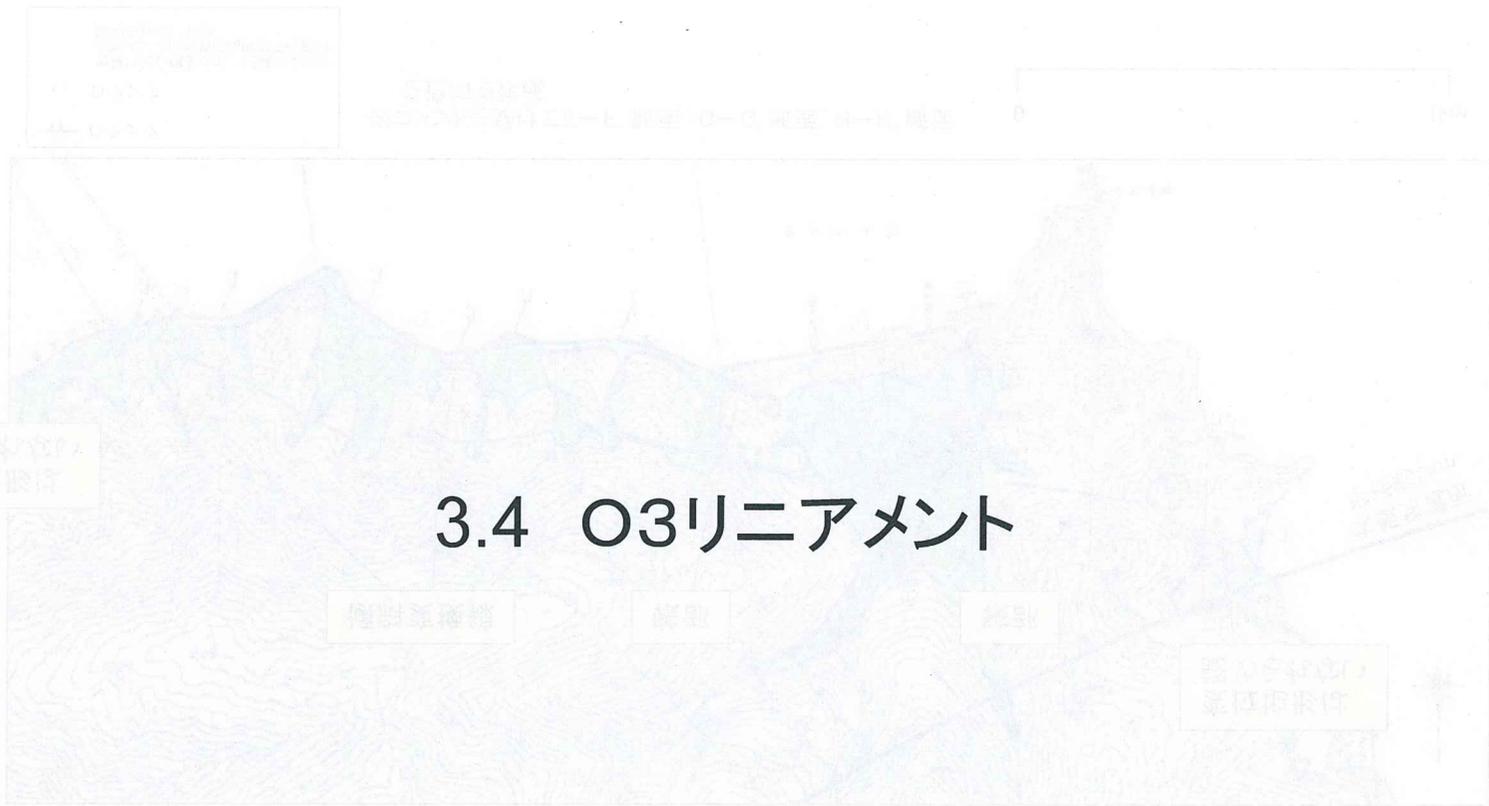
この図は、O3リニアメントの地形調査結果を示しています。図中の青い線は、リニアメントのルートを示しています。また、地形の高低を示す等高線も描かれています。この図は、リニアメントの建設に必要となる地形情報を提供しています。

- ・長さ約2.5km、EW方向のC～Dランクのリニアメントとして判読される。
- ・判読要素は、傾斜変換線(a,b,c地点)、鞍部(d,e地点)である。
- ・リニアメント中央のc、d地点では近接区間で傾斜変換線と鞍部が連続し、Cランクとしたが、同区間での河谷や尾根の屈曲は認められない。
- ・d地点とe地点の間に発達する扇状地面、沖積面には変位・変形は認められない。

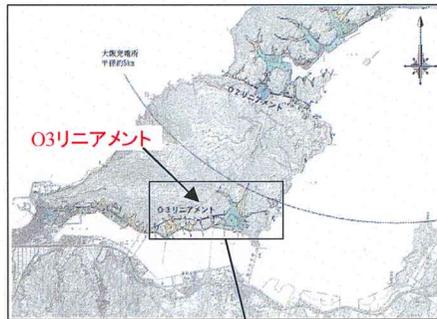
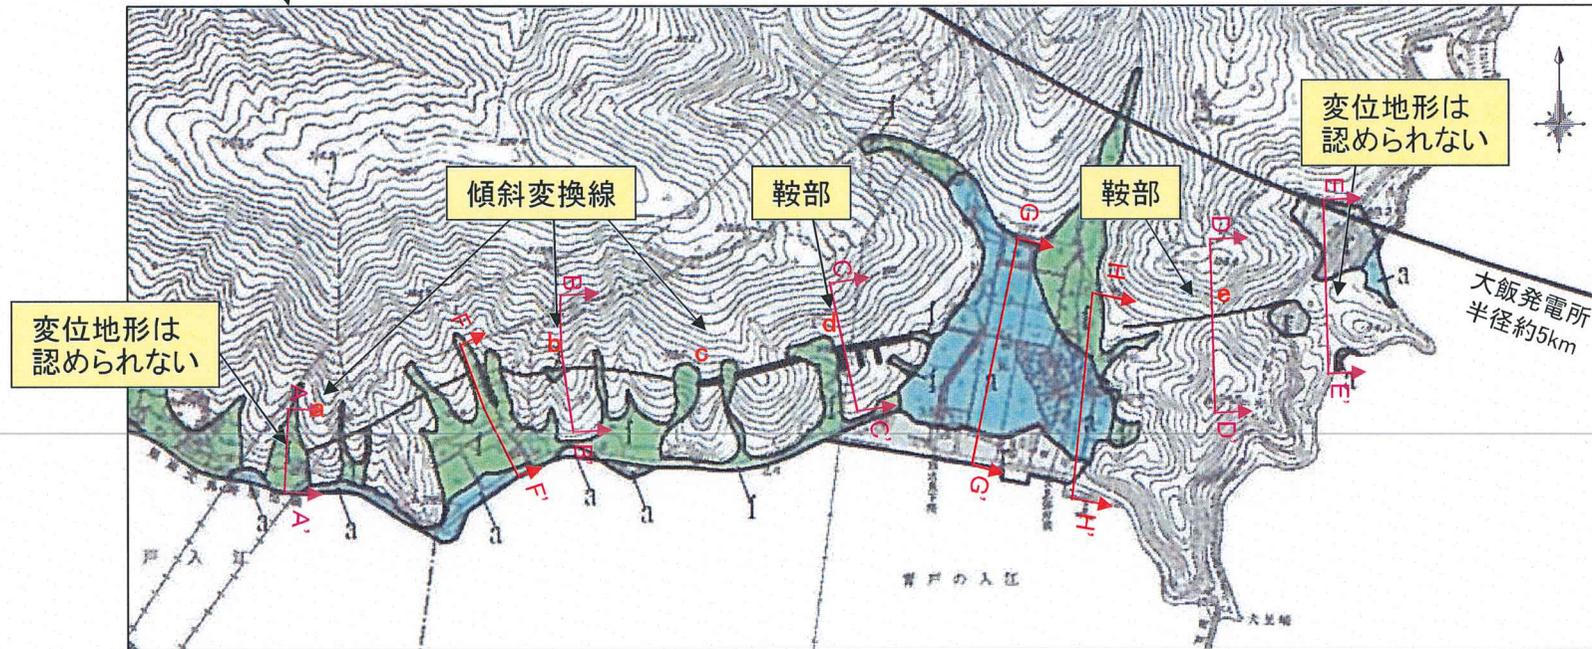
O3リニアメントの地形調査結果

変位地形は認められない

〓 Cランク
 〓 Dランク
 短線は低い側を示す。短線がないリニアメントは両側で高度の不連続が認められないもの。

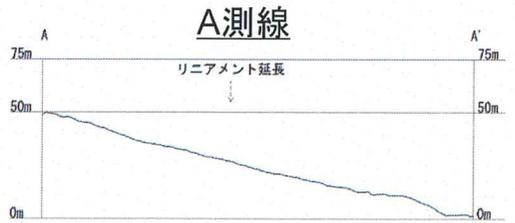
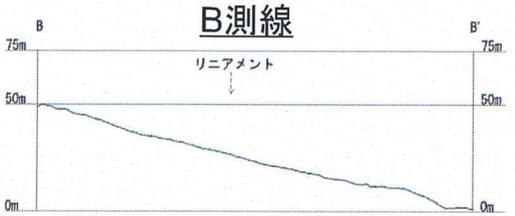
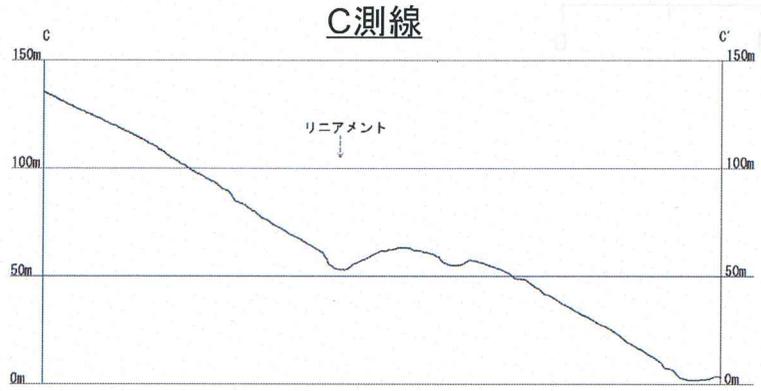
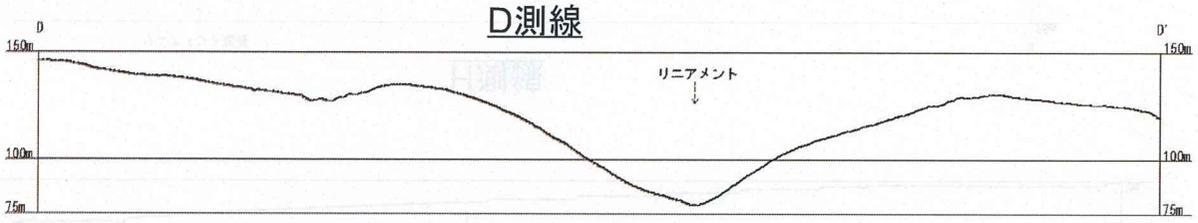
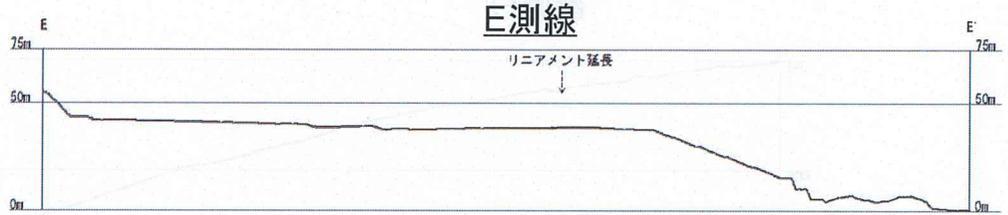
航空レーザー測量結果による地形断面図

※コメントを受けてF-F'断面、G-G'断面、H-H'断面を追加で作成

・リニアメント直下で確認した超丹波帯頁岩中の破碎帯からブロックサンプリングを実施し、変形組織の観察を行なった結果、後期更新世以降の活動を示唆する断層でないことを確認。
 ・傾斜変換が認識される箇所において航空レーザー測量を実施した結果、昔の地形図より認識した急斜面は認められず、斜面の最大傾斜方向はリニアメント直交方向と斜交し、扇状地面にも低断層崖は認められない。

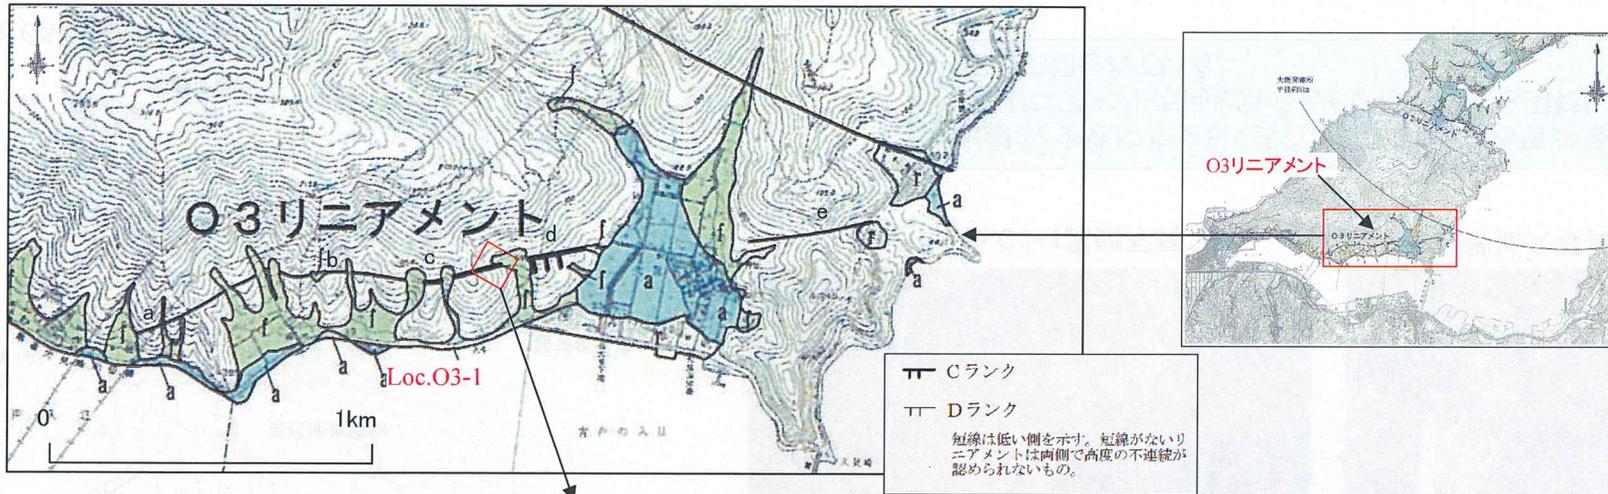
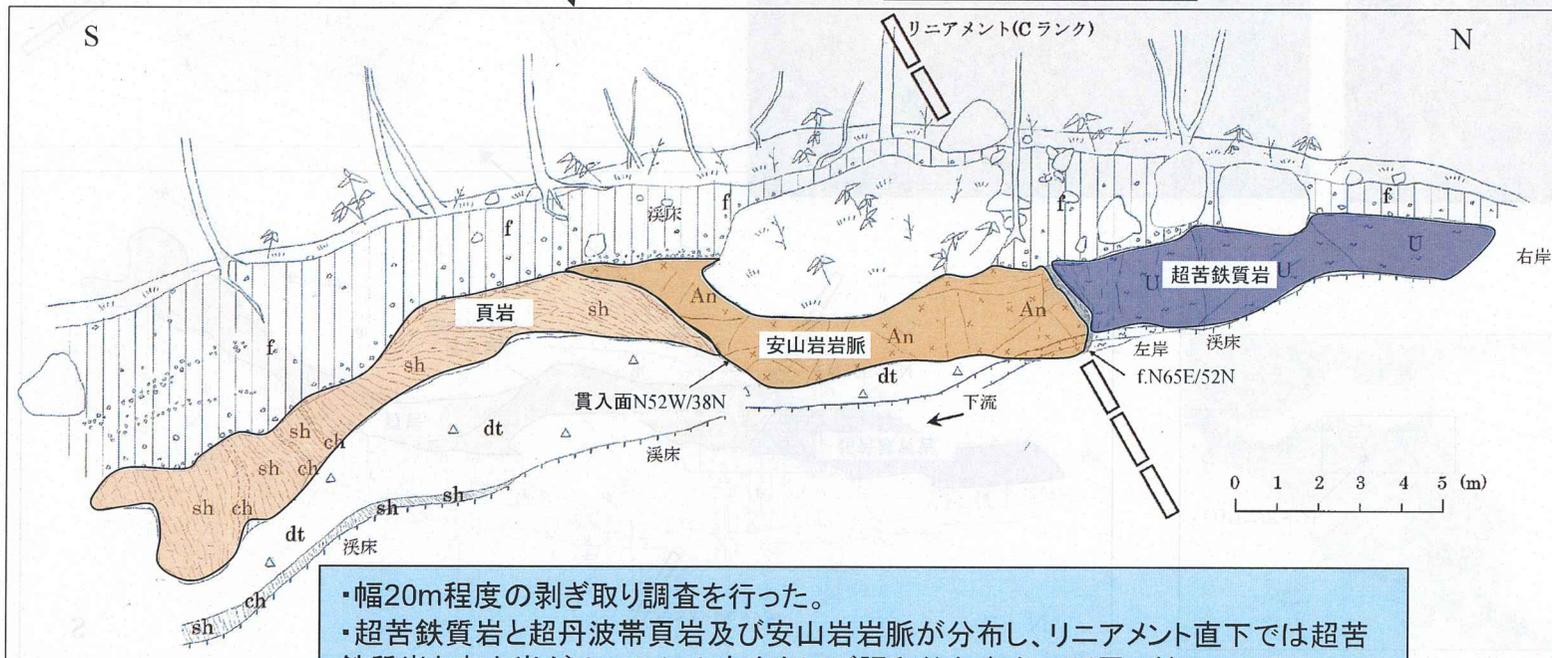
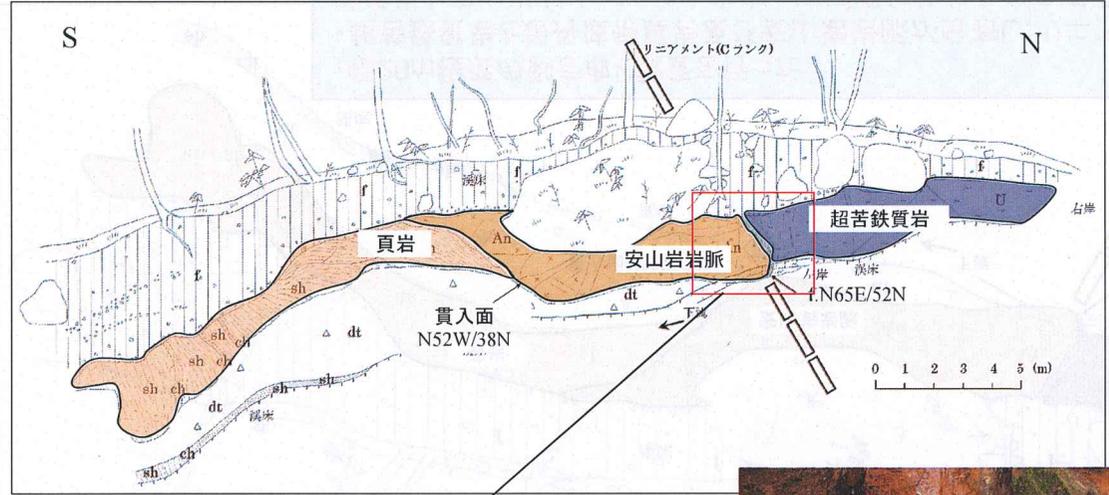
O3リニアメントの地表地質調査結果 (Loc.O3-1)

・断層は、全体にやや白く変質し、固結している破碎帯を伴い、リニアメント方向と斜交あるいは直交する固結した小断層に切られている。

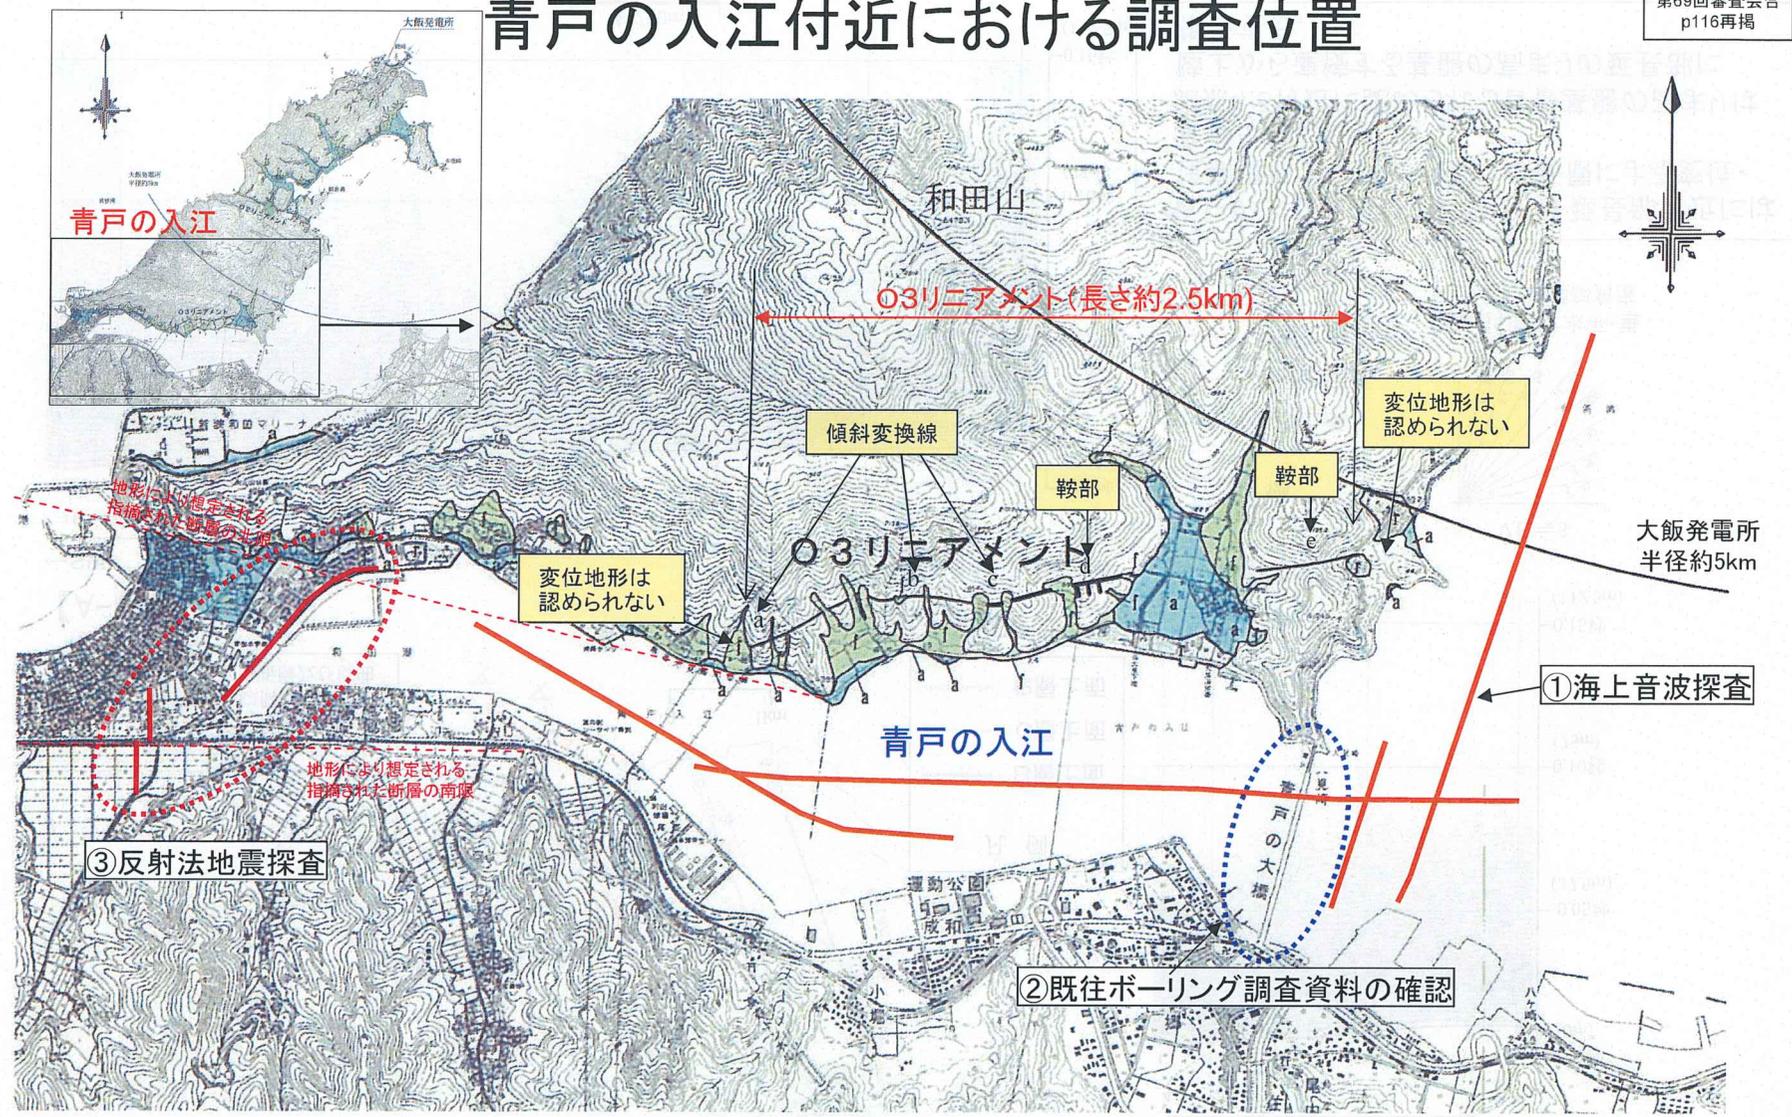
青戸の入江付近における調査位置

【青戸の入江付近における調査】
①海上音波探査: ジオパルス・マルチチャンネル方式(4測線)
②既往ボーリング調査資料の確認
③反射法地震探査: P波(2測線)

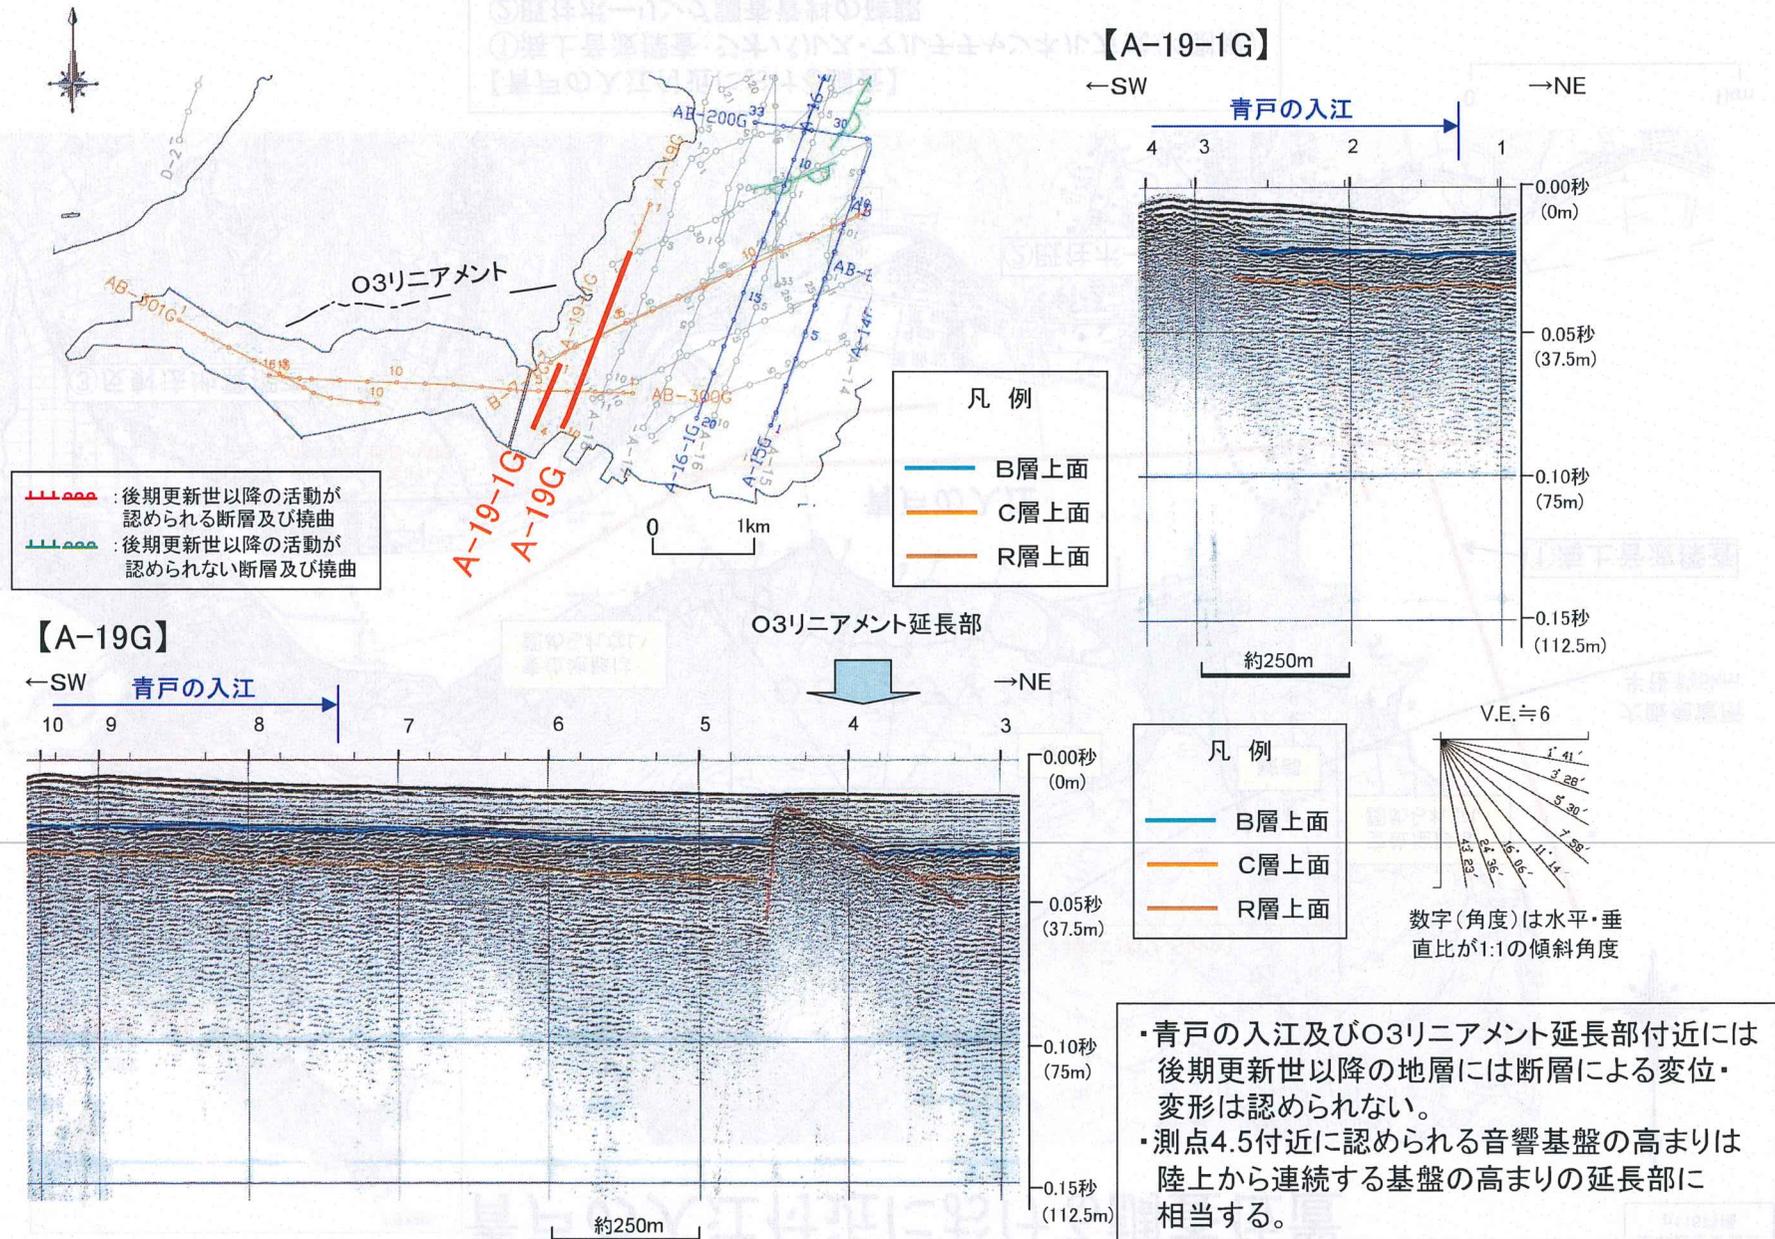
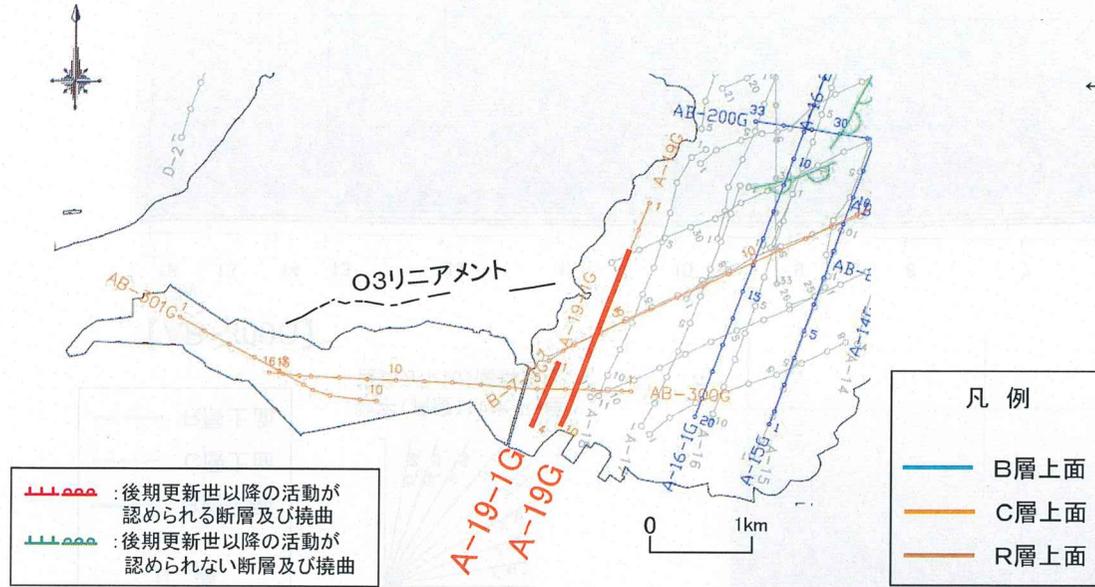
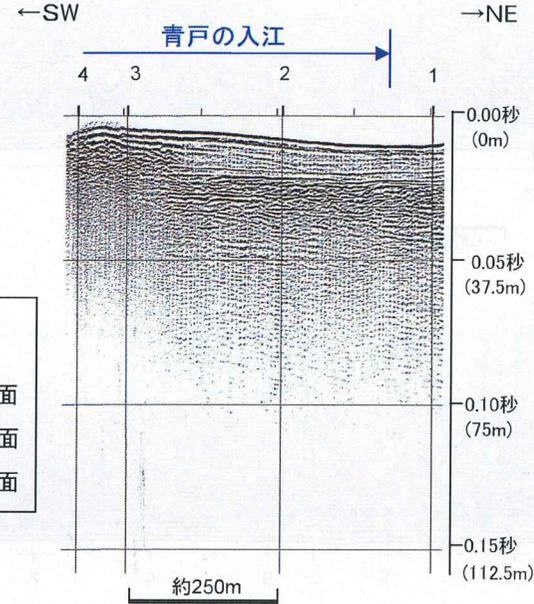
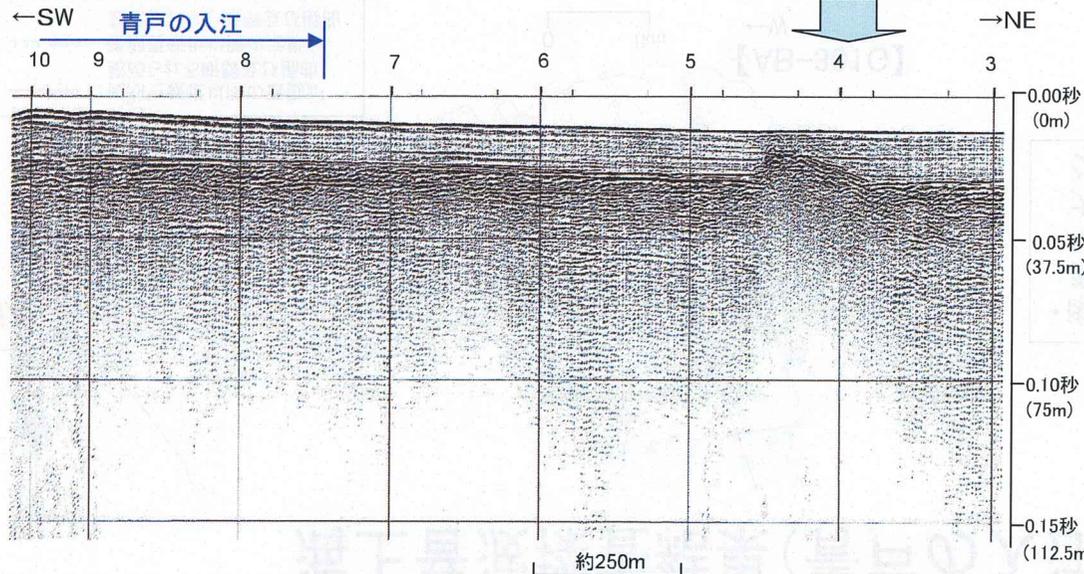
海上音波探査結果(青戸の入江)再処理記録

・青戸の入江及びO3リニアメント延長部付近には後期更新世以降の地層には断層による変位・変形は認められない。
・測点4.5付近に認められる音響基盤の高まりは陸上から連続する基盤の高まりの延長部に相当する。

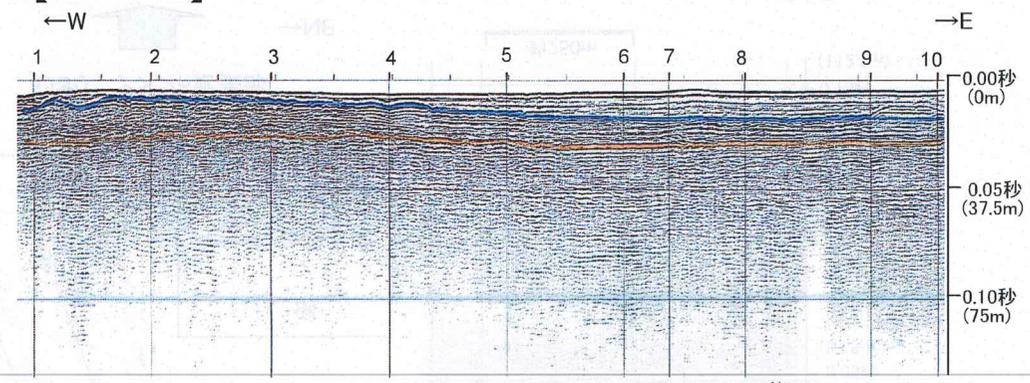
【AB-301G】

- ・後期更新世以降の地層には断層による変位・変形は認められない。
- ・AB-300Gの測点5.5付近で、青戸の大橋建設当時のボーリング(B-7孔)とのクロスチェックを実施した。

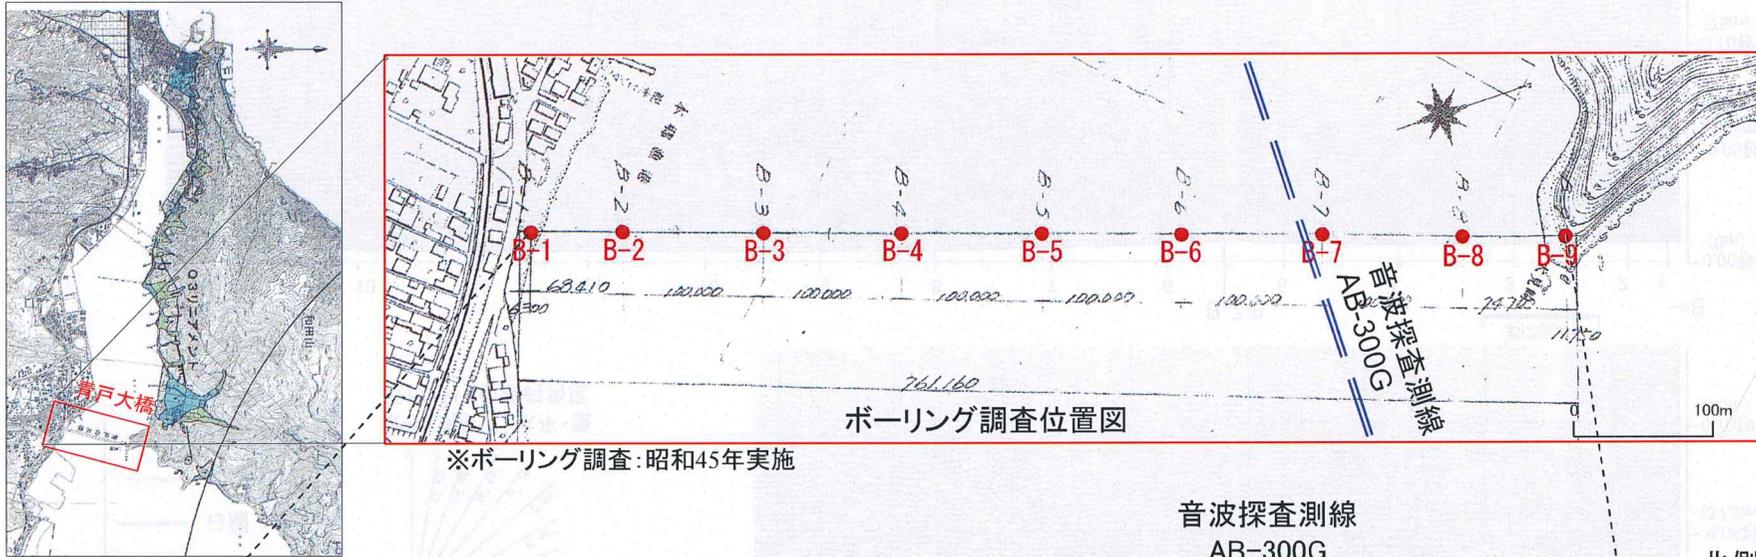
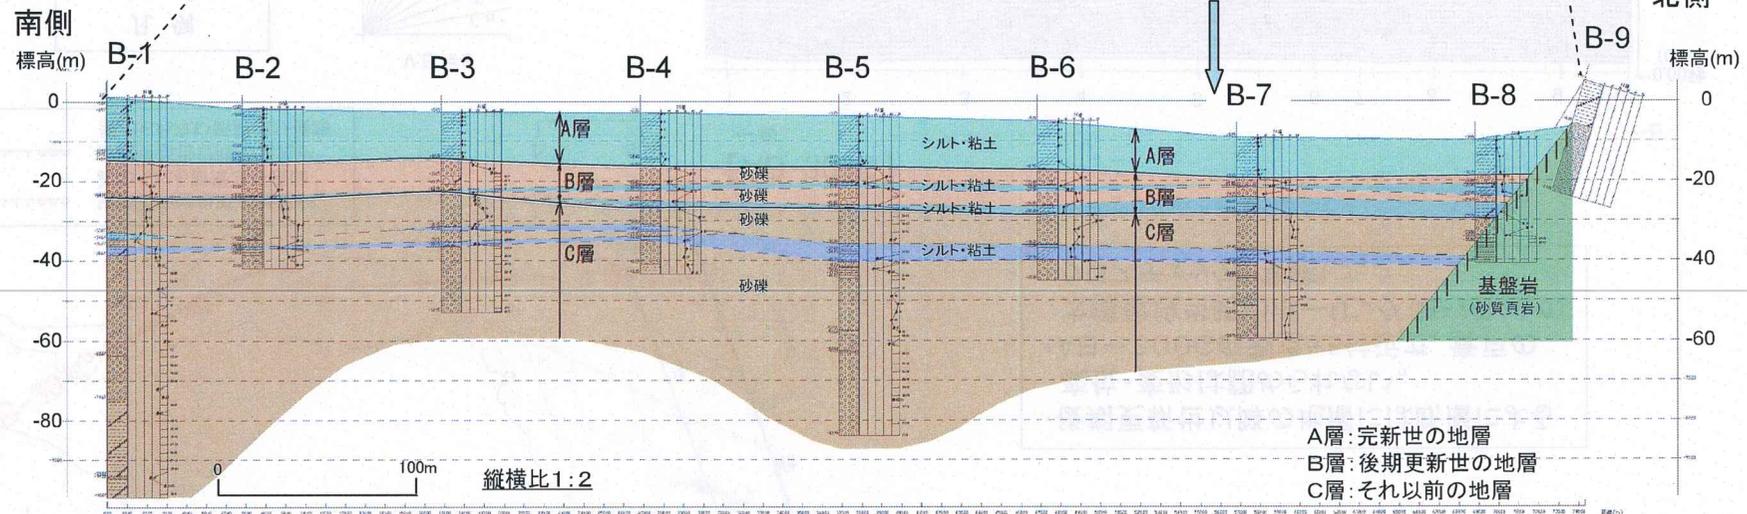
既往ボーリング調査資料の確認結果(青戸の入江)

※地質断面図は既往ボーリング調査資料をもとに作成した。

- ・既往ボーリング調査資料(9本)を検討した結果、堆積層の分布に断層による変位・変形は認められない。
- ・B-7孔と音波探査測線AB-300Gとのクロスチェックにより、地質断面図をA層、B層、C層に区分した結果、断層を示唆する変位・変形が認められない。

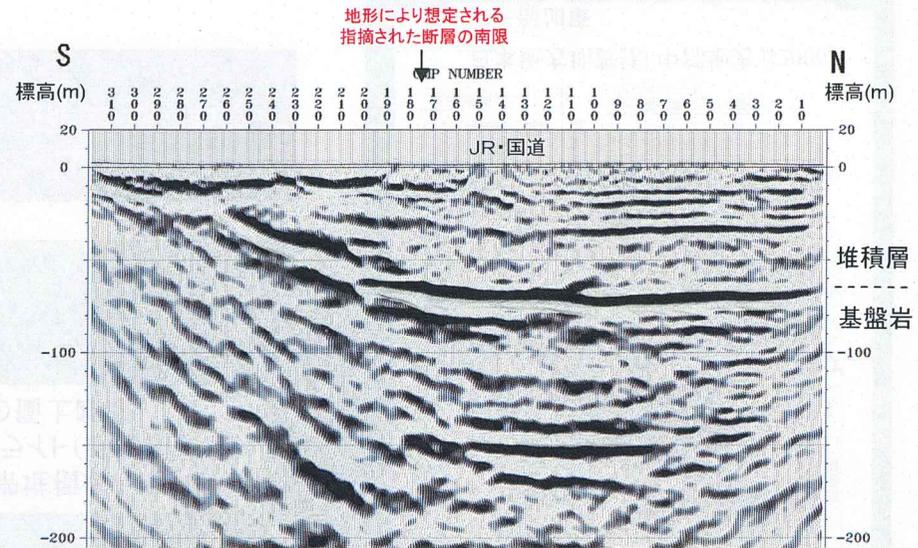
反射記録断面(測線②)

反射法地震探査の結果、基盤岩上面(推定)や堆積層には断層による変位・変形は認められない。

海上音波探査、既往ボーリング調査、反射法地震探査から、青戸の入江には大きな断層構造は認められない。

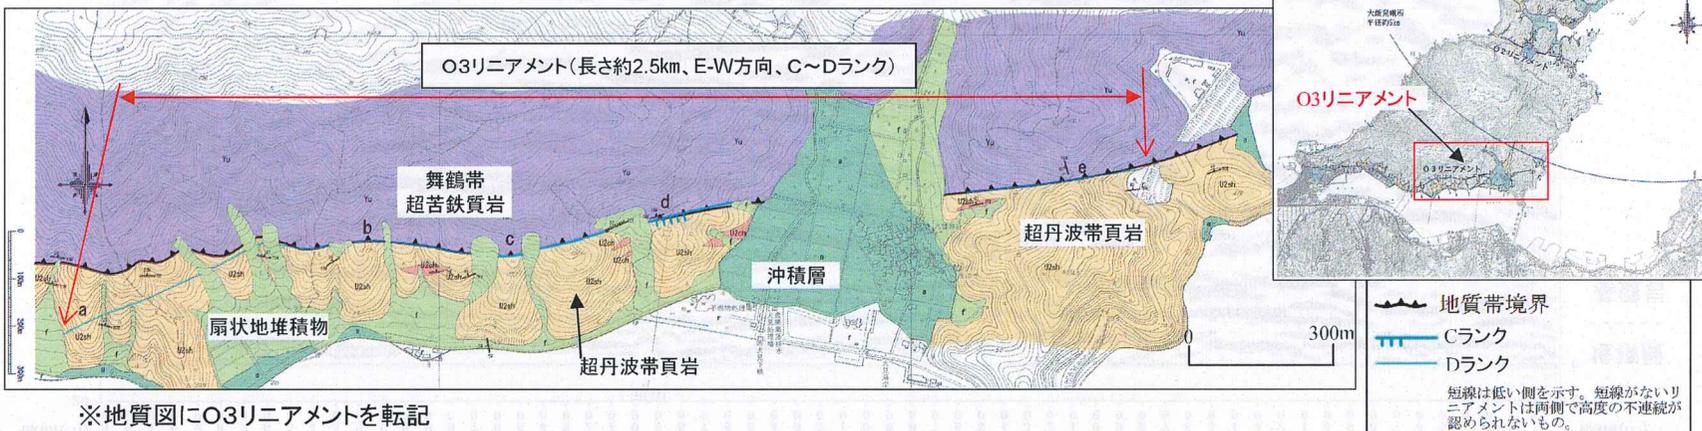
O3リニアメントの評価

※地質図にO3リニアメントを転記

- 断層破碎帯とそれを切る小断層は共に固結している。
- 海域延長部において、後期更新世以降の地層に変位・変形なし。

後期更新世以降の活動なし

超丹波帯堆積岩と舞鶴帯夜久野オフィオライトの超苦鉄質岩を分ける付加体形成に関わる衝上断層を反映した組織地形であり、将来活動する可能性のある断層等は認められないと評価。
