## ④海上音波探査結果の再検討

前回評価会合(H25.10.2)におけるコメントを踏まえ、ブーマー、ジオパルス及びGIガンの海上音波探査記録の再解析を行い、マウンド状の堆積構造、音波散乱域、及び指摘箇所付近の地質構造に関する再検討を行った。

## ニアトレース・再解析の内容 (目的及び主な処理内容)

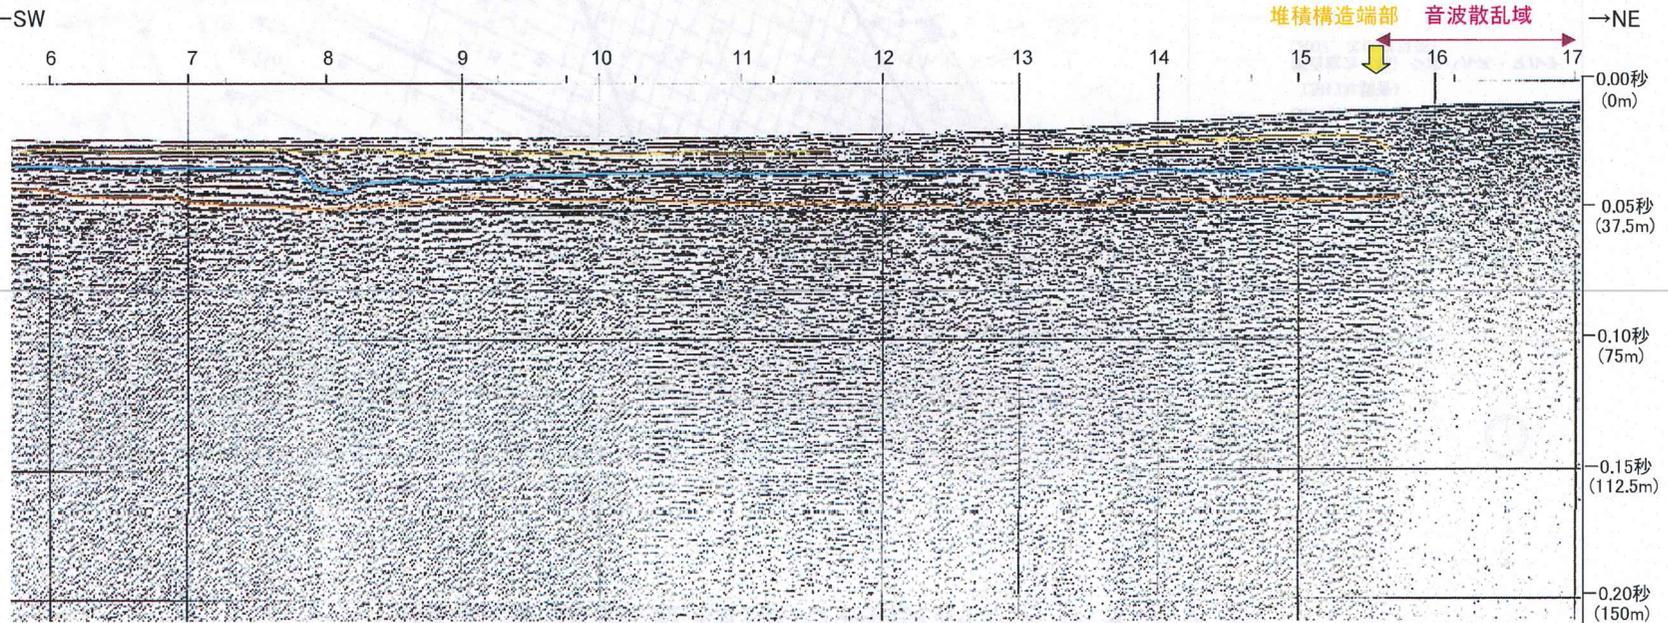
【B-4G】  
 ←SW

・前回評価会合(H25.10.2)におけるコメントを踏まえ、海上音波探査記録の再解析を実施した。

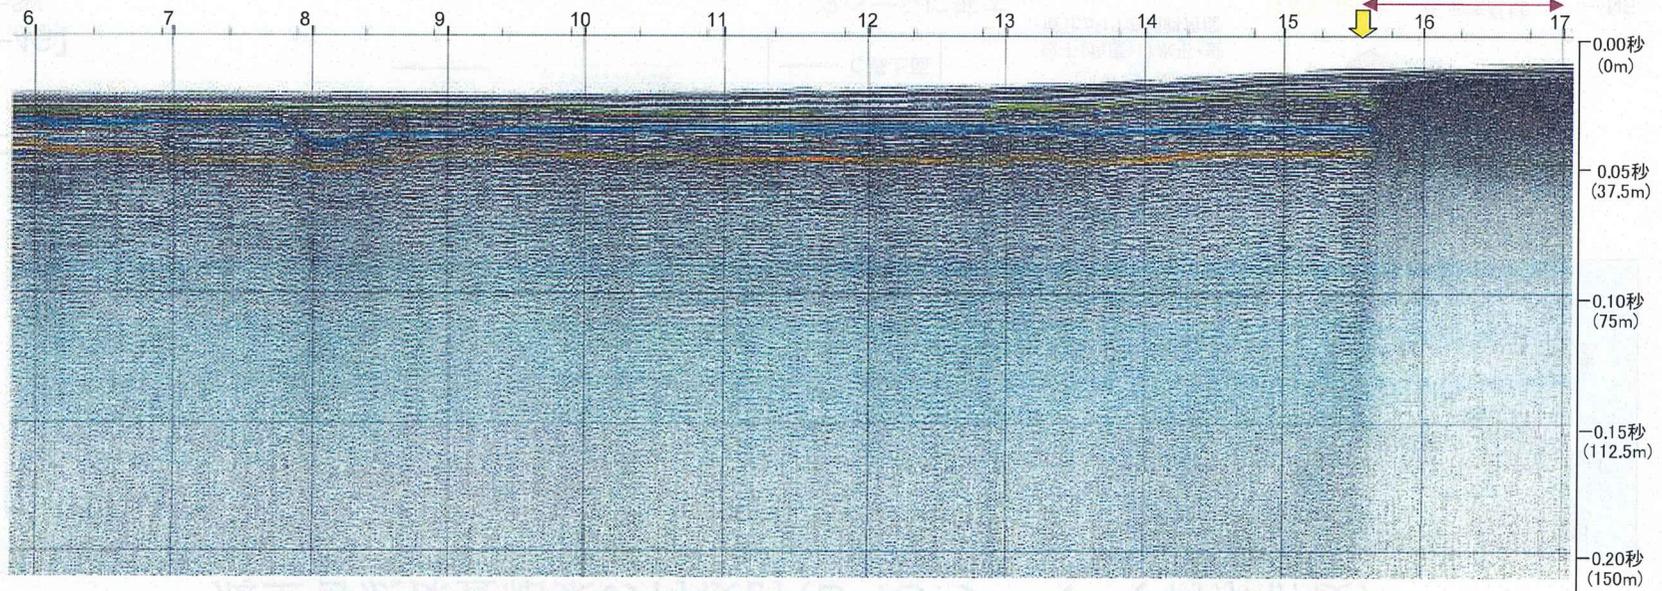
【B-4G】  
 ←SW

・海上音波探査記録の再解析(ニアトレース)を行った結果、浅層部の反射面が鮮明化した。

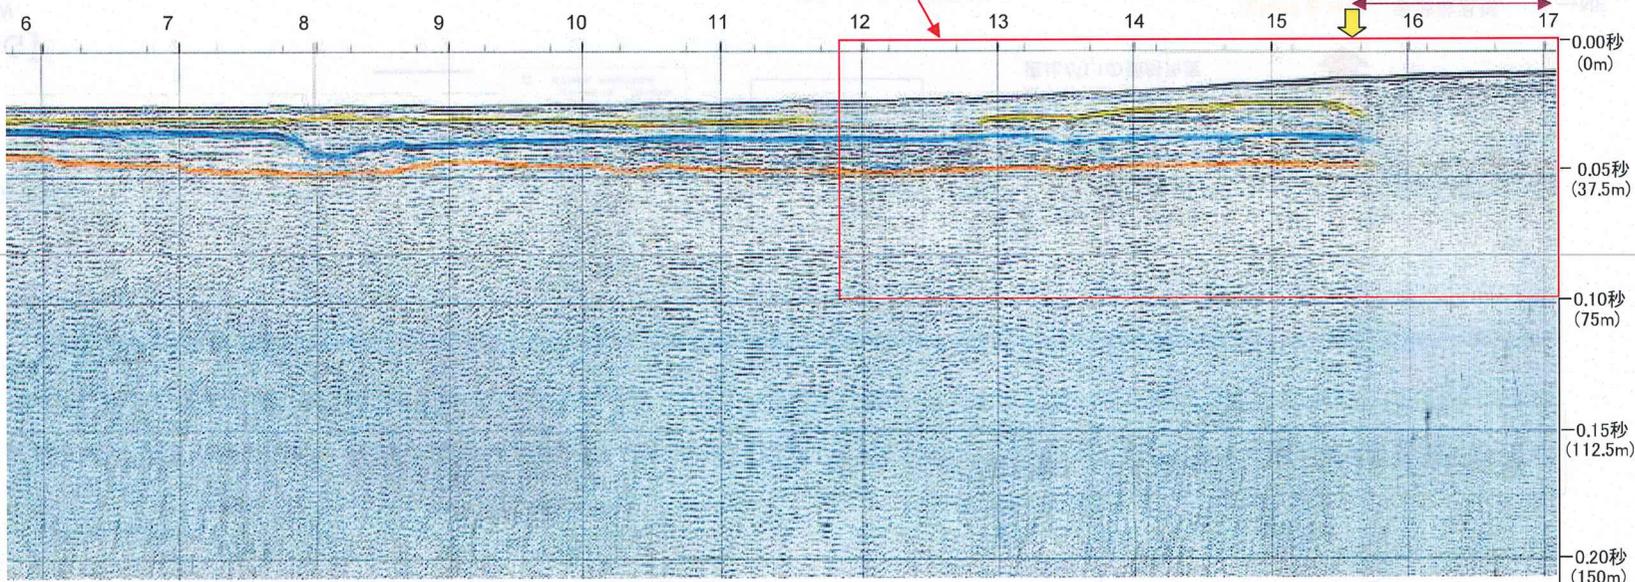
【B-4G】  
←SW

- 海上音波探査記録の再解析を行った結果、浅層部の反射面が鮮明化した。
- A層中には、チャープソナーによる海上音波探査及び柱状採泥により明らかとなったマウンド状の堆積構造(p.58)に相当する反射面が認められる。
- A層中に見られる音波散乱層に向かって下がる反射面は、堆積構造の端部に相当するものであることが明らかとなった。
- A層中の堆積構造の下位の地層には、変位・変形は認められない。

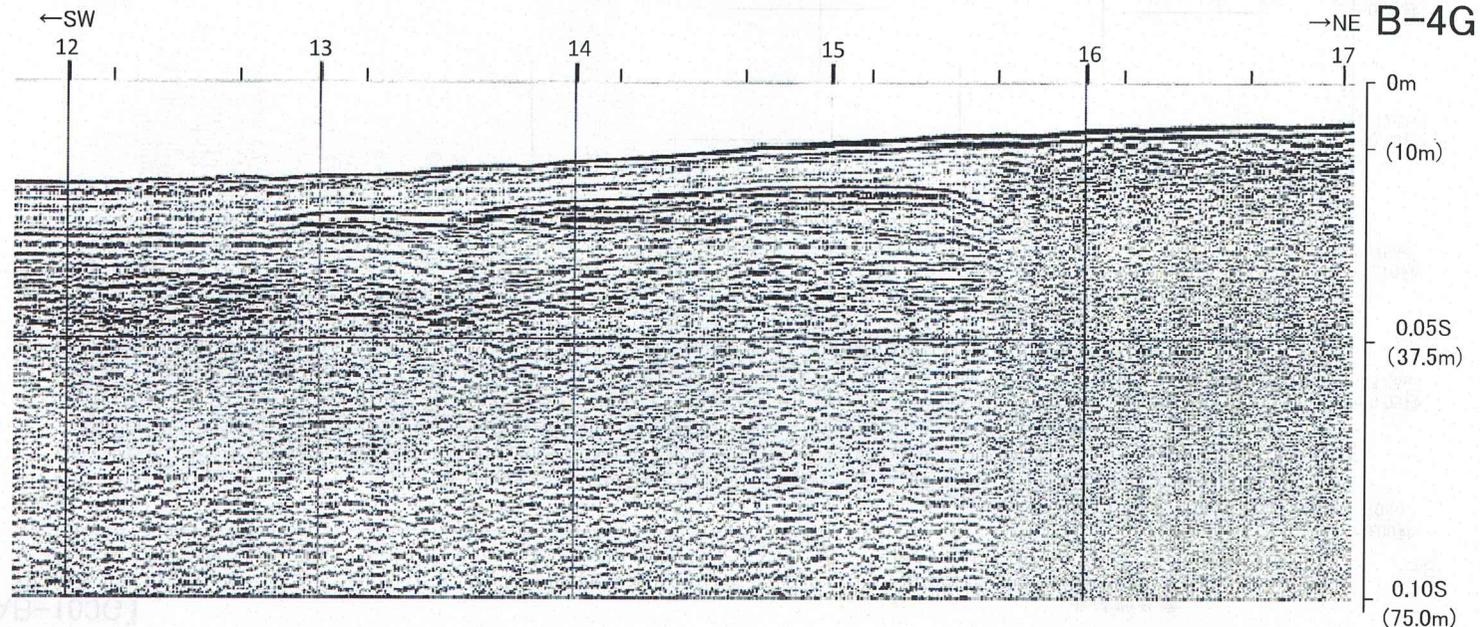
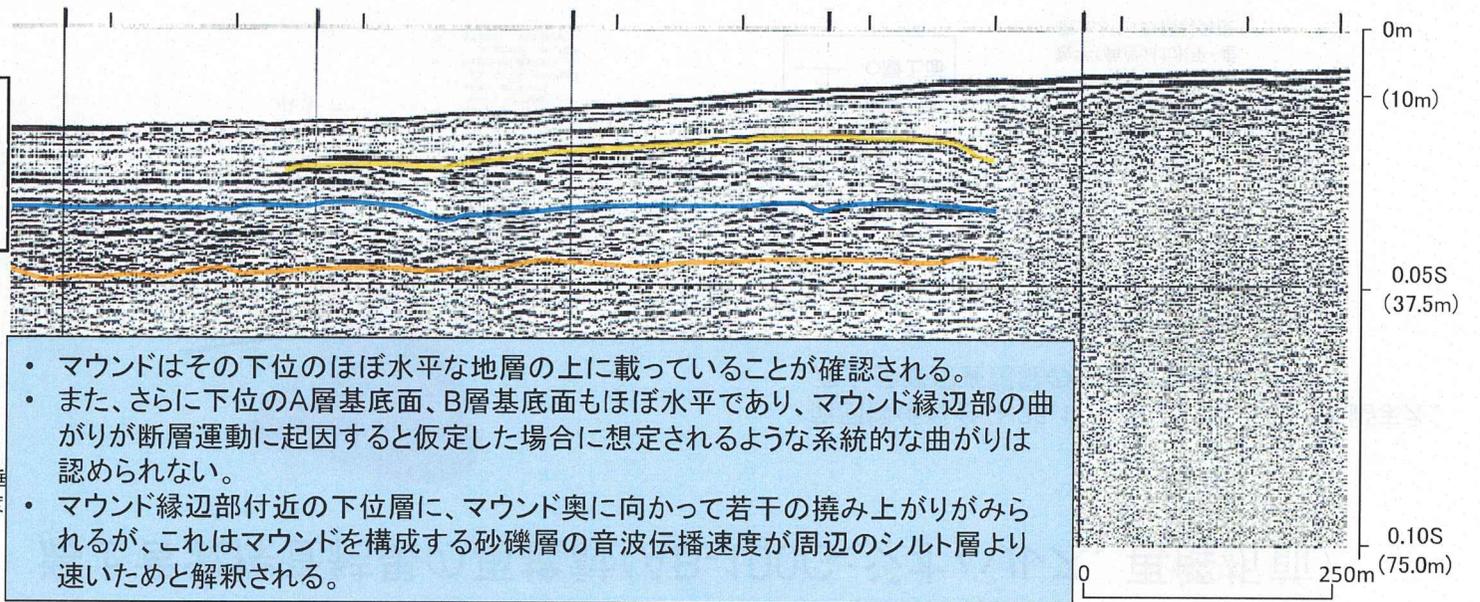
# 音波探査記録(B-4G:ブーマー)から判読されるマウンド及び下位層の堆積構造

- 凡例
- マウンド上面
  - B層上面
  - C層上面

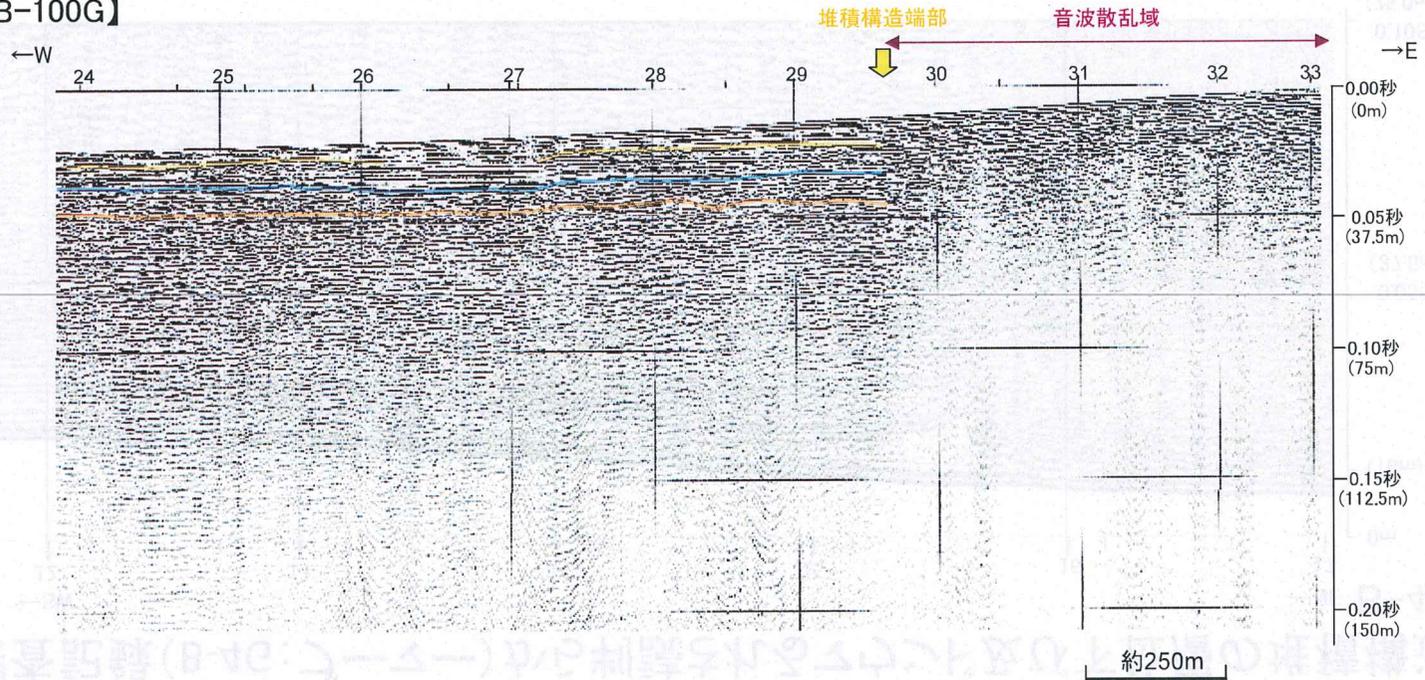
【AB-100G】

・前回評価会合(H25.10.2)におけるコメントを踏まえ、海上音波探査記録の再解析を実施した。

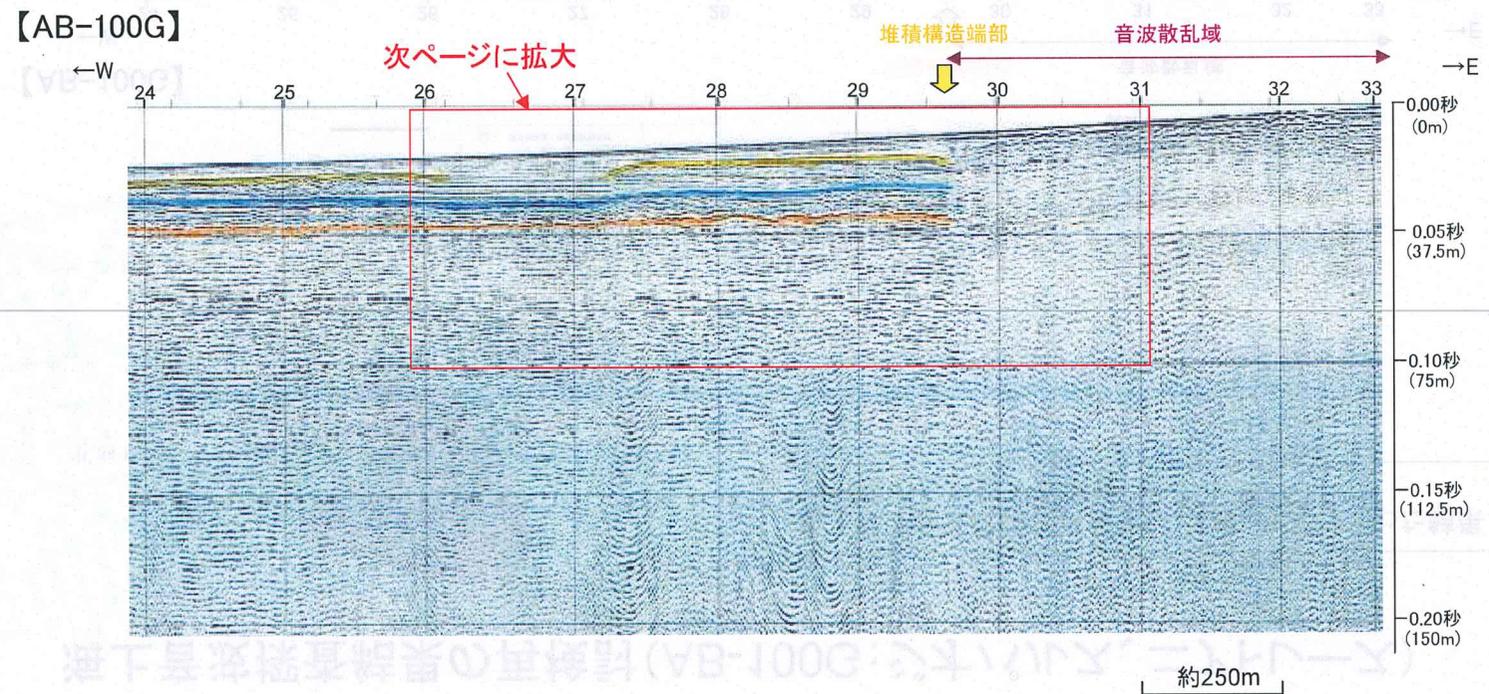
- ・海上音波探査記録の再解析を行った結果、浅層部の反射面が鮮明化した。
- ・A層中には、チャープソナーによる海上音波探査及び柱状採泥により明らかとなったマウンド状の堆積構造に相当する反射面が認められる。
- ・A層中に見られる音波散乱層に向かって下がる反射面は、堆積構造の端部に相当するものであることが明らかとなった。
- ・A層中の堆積構造の下位の地層には、変位・変形は認められない。

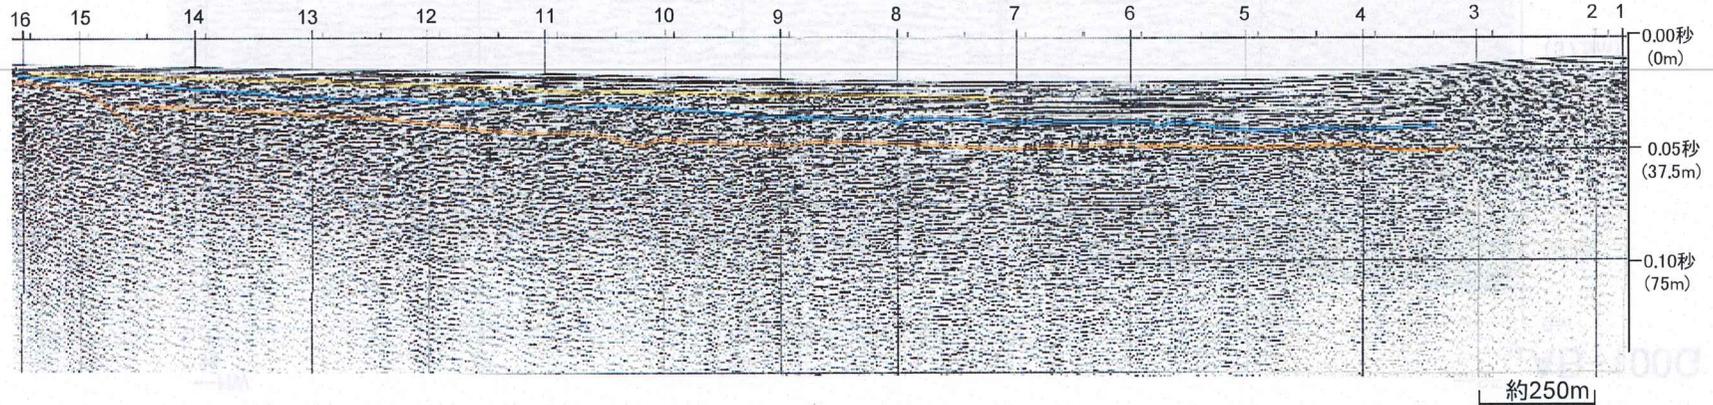
【A-5G】

・前回評価会合(H25.10.2)におけるコメントを踏まえ、海上音波探査記録の再解析を実施した。

海上音波探査記録(A-5G)の再解析結果(再解析前)

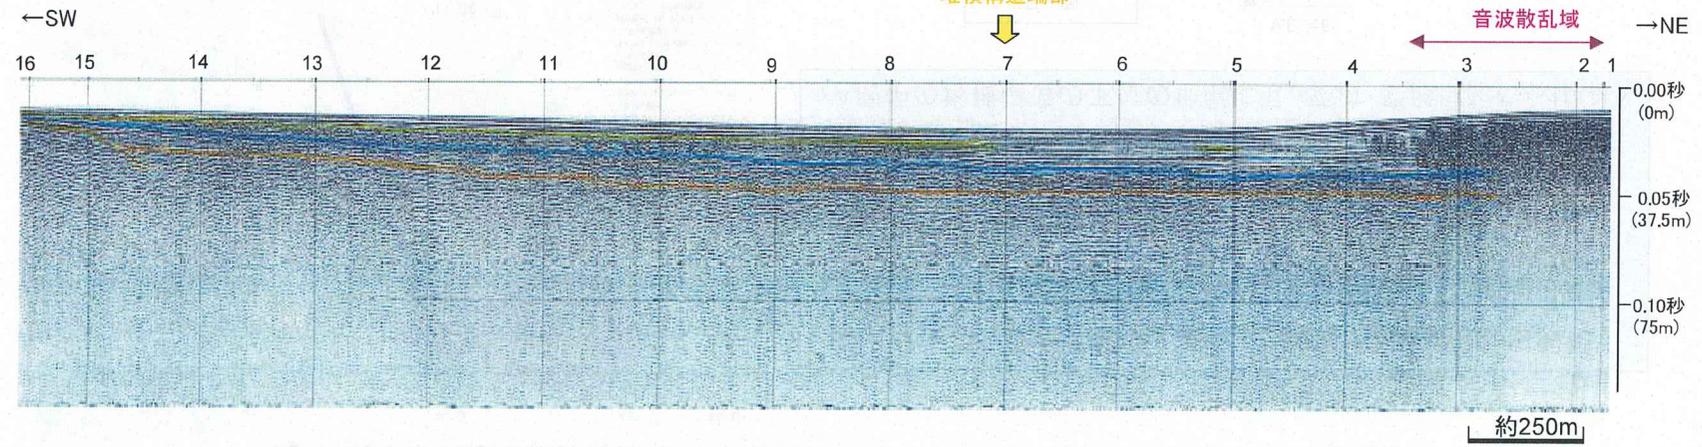
【A-5G】

海上音波探査記録の再解析(ニアトレース)を行った結果、浅層部の反射面が鮮明化した。

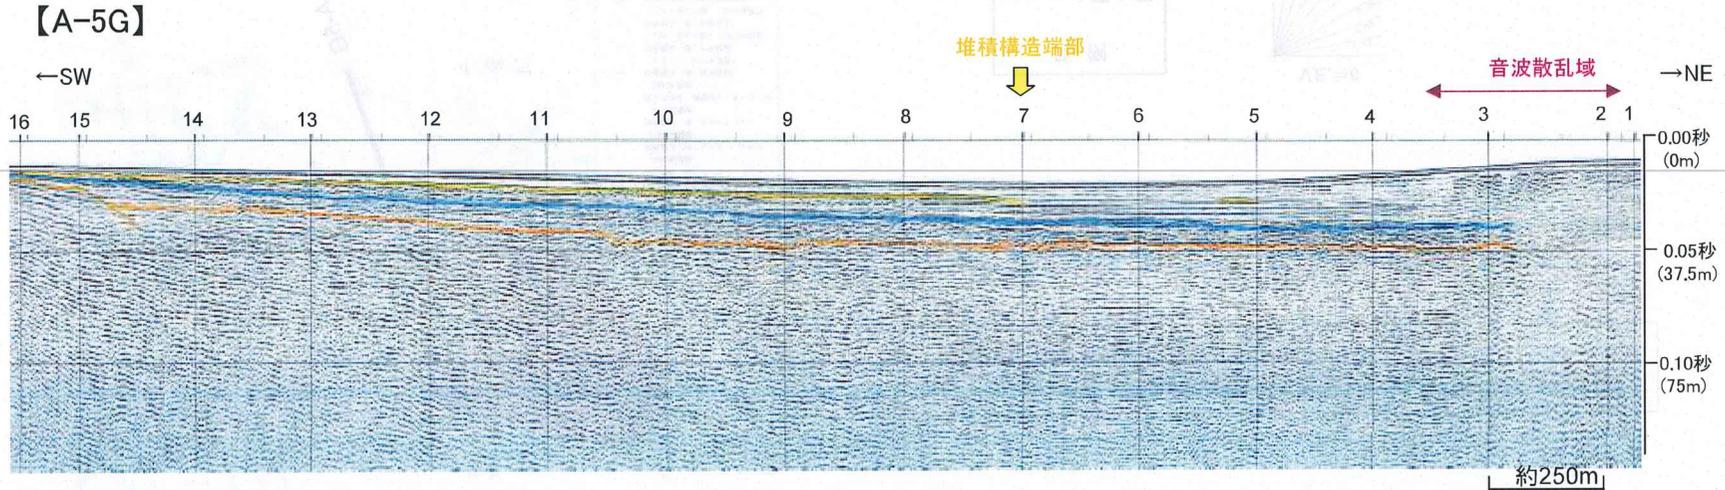
- 海上音波探査記録の再解析を行った結果、浅層部の反射面が鮮明化した。
- A層中には、チャープソナーによる海上音波探査及び柱状採泥により明らかとなったマウンド状の堆積構造に相当する反射面が認められる。
- A層中に見られる音波散乱層に向かって下がる反射面は、堆積構造の端部に相当するものであることが明らかとなった。
- A層中の堆積構造の下位の地層には、変位・変形は認められない。

数字(角度)は水平・垂直比が1:1の傾斜角度

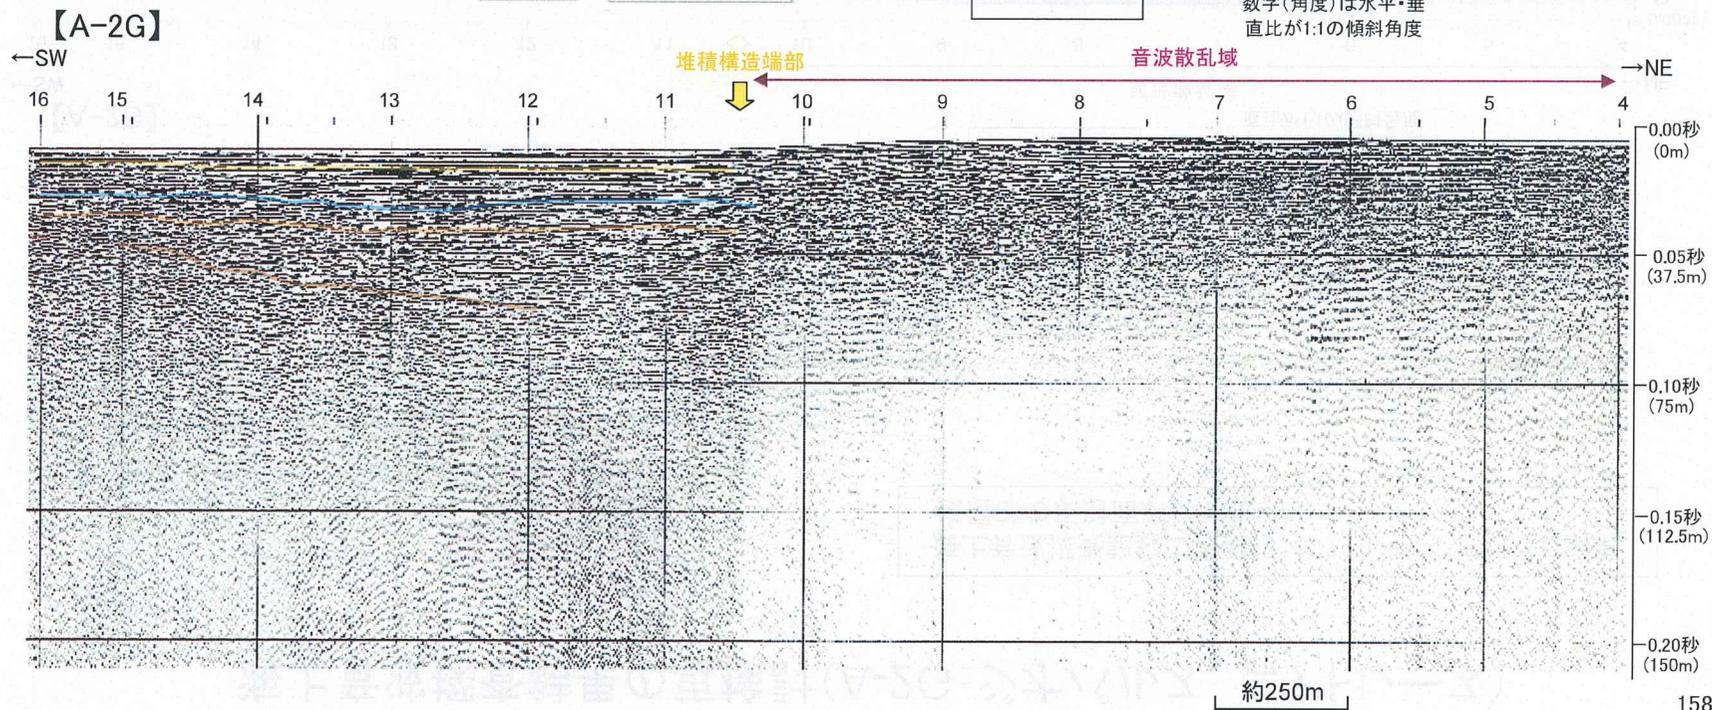
・前回評価会合(H25.10.2)におけるコメントを踏まえ、海上音波探査記録の再解析を実施した。

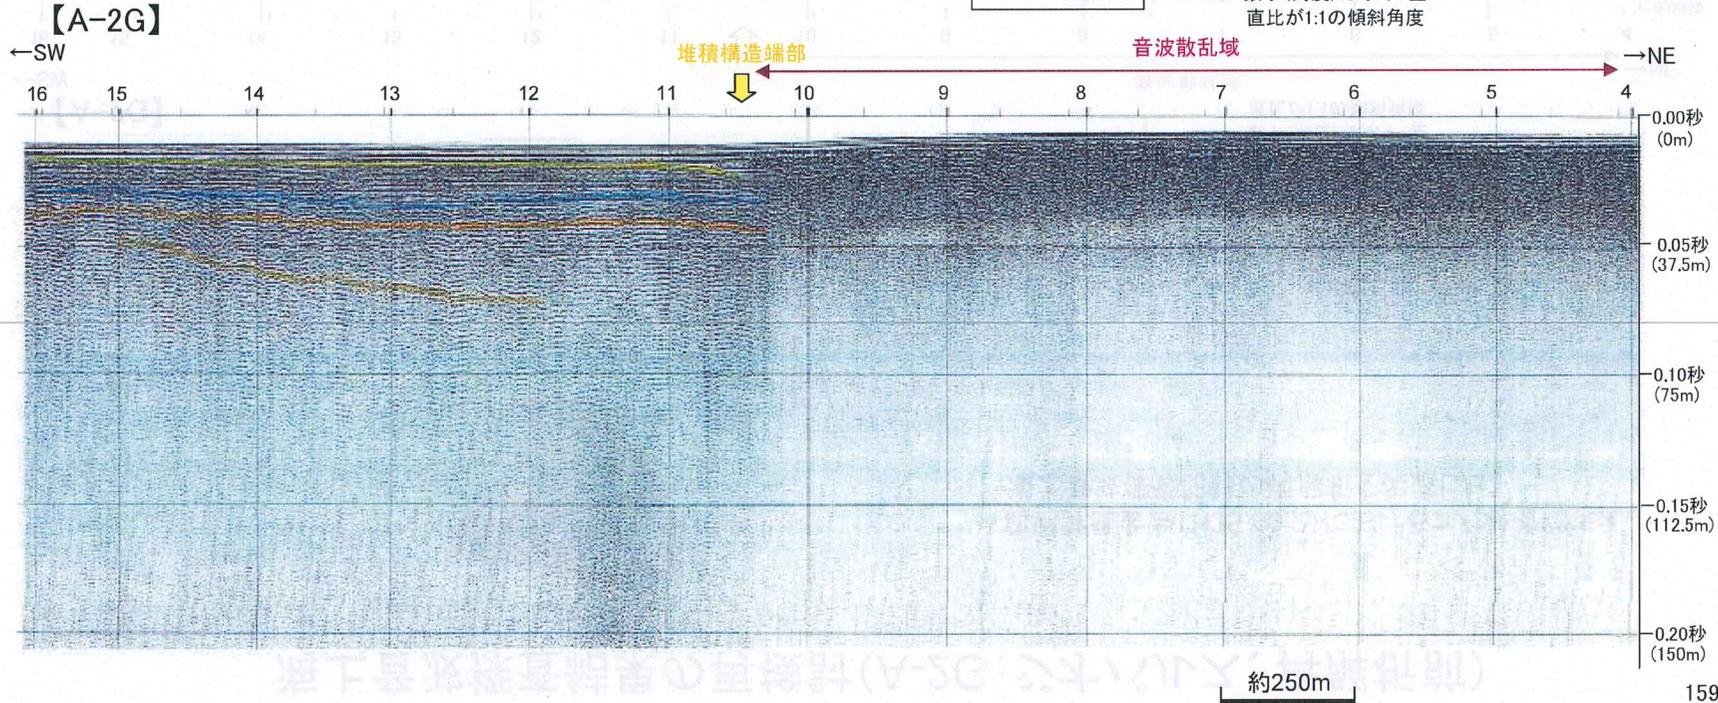
海上音波探査記録の再解析(ニアトレース)を行った結果、浅層部の反射面が鮮明化した。

数字(角度)は水平・垂直比が1:1の傾斜角度

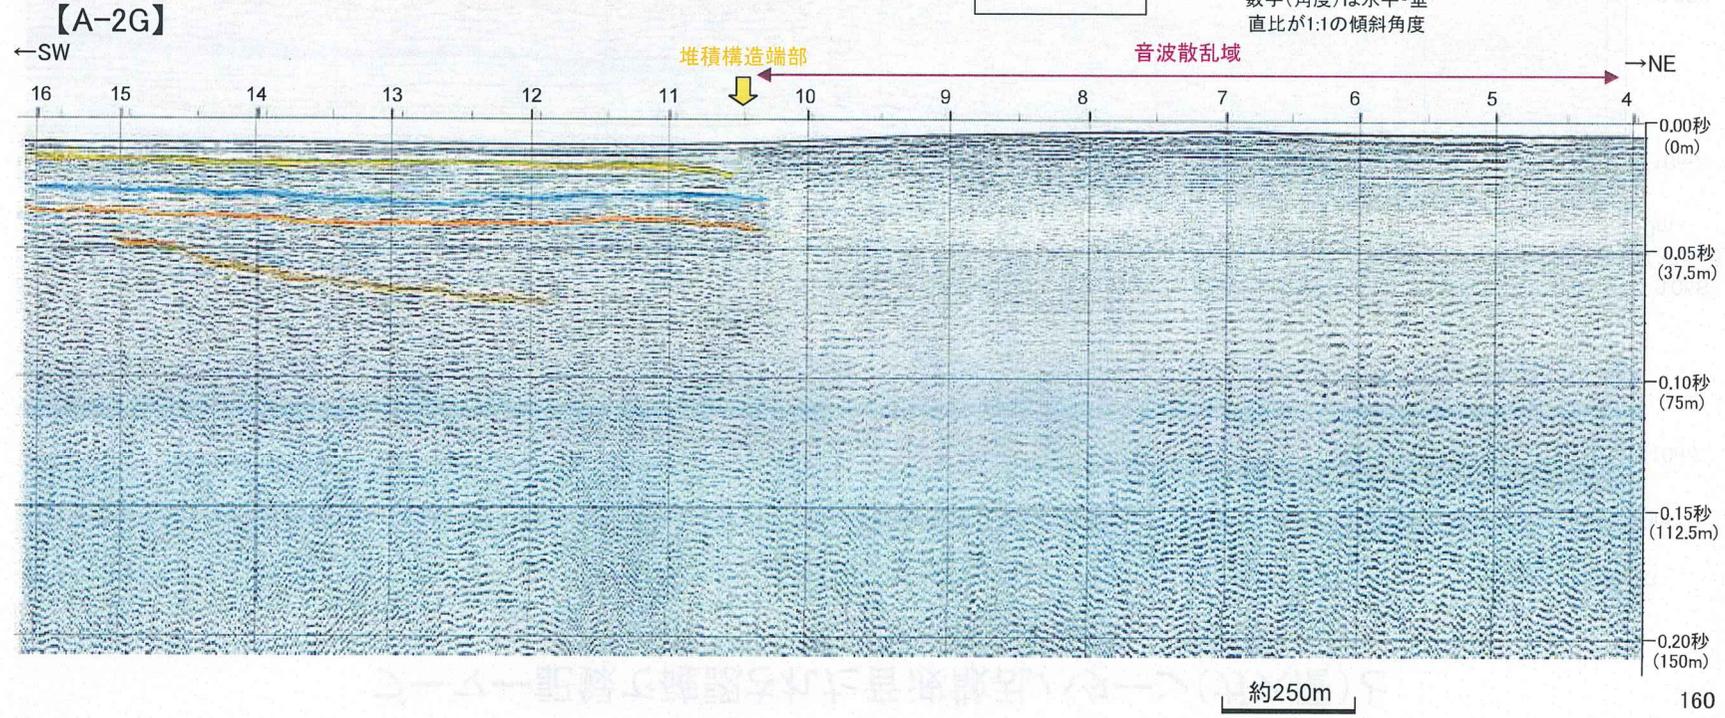
- 海上音波探査記録の再解析を行った結果、浅層部の反射面が鮮明化した。
- A層中には、チャープソナーによる海上音波探査及び柱状採泥により明らかとなったマウンド状の堆積構造に相当する反射面が認められる。
- A層中に見られる音波散乱層に向かって下がる反射面は、堆積構造の端部に相当するものであることが明らかとなった。
- A層中の堆積構造の下位の地層には、変位・変形は認められない。

数字(角度)は水平・垂直比が1:1の傾斜角度

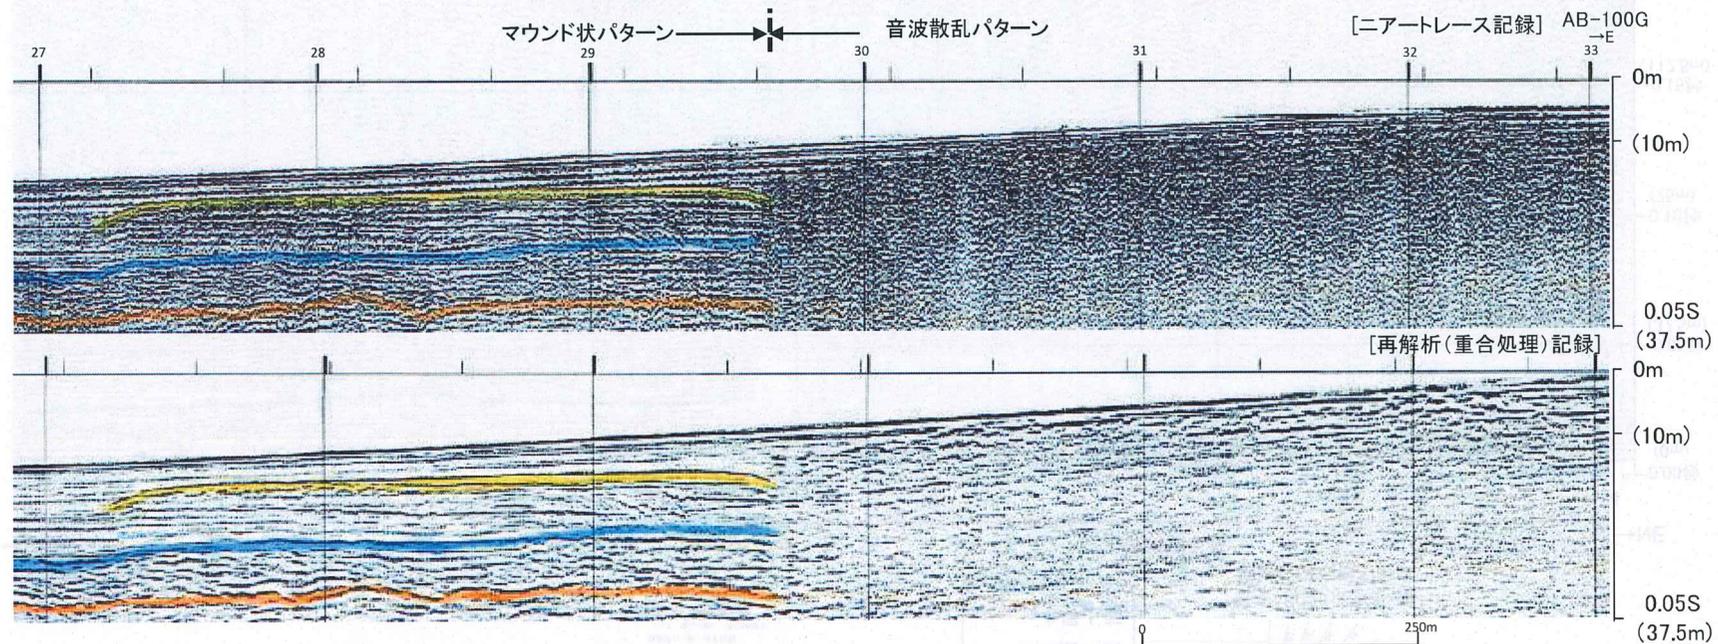
## ブーマー記録で確認された音波散乱パターン(ガス層)と全反射パターン(マウンド状の砂礫)の特徴

- 上面が平滑である。
- 上面の深度は台地状を呈し、全般に極めて緩やかな凸状であるが、縁辺部ではやや傾斜が急になる。
- 上面で強い反射を示すが、マウンド分布域外からマウンド下に連続するほぼ水平な反射面が読み取れる。
- 特に末端部付近で、マウンド下の連続する反射面がマウンド奥に向かって若干撓み上がっているように見える。

\*ブーマー記録では下位の情報が見えているため、厳密には「全反射パターン」ではないが、チャープ記録との比較の為便宜的に使用している。

- 上面が平滑でなく、小起伏を呈する。
- 小起伏の頂部の深度はほぼ一定で、ある一定の層準下で揃っており、末端部では回折波を示唆する急傾斜の双曲線状の形状を示す。
- 記録断面下端まで黒く幕がかかったように見える。[ニアートレース記録]
- [再解析(重合処理)記録]では[ニアートレース記録]で見られた黒く幕がかかった範囲は白く抜けて見える。
