⑤放射性炭素年代測定結果及び火山灰分析結果

⑥柱状採泥したコア試料のガス分析結果

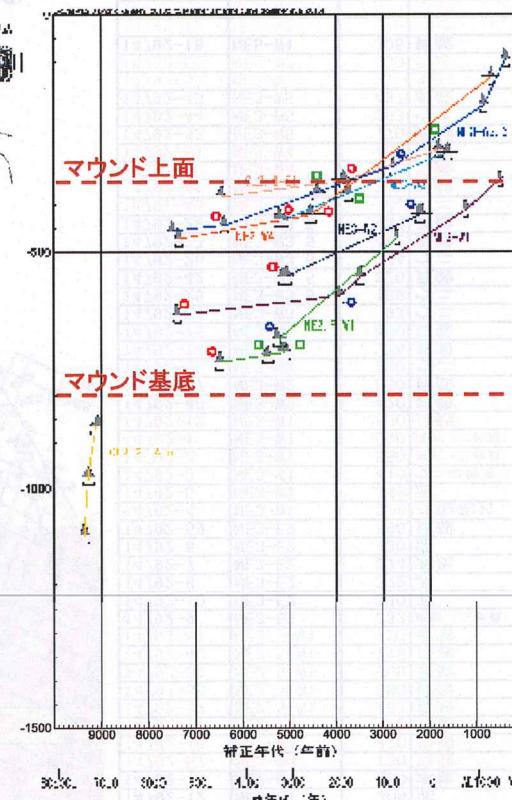
放射性炭素年代測定結果
(マウンド部コア)

- 放射性炭素年代測定※の結果、過去約8000年間の堆積速度は、現在の北川及び南川に近いほど大きく、遠いほど小さい傾向がある。
- マウンド状の堆積構造(シルト混じり砂礫)は、約4000～7500年前の高海面期に形成した。

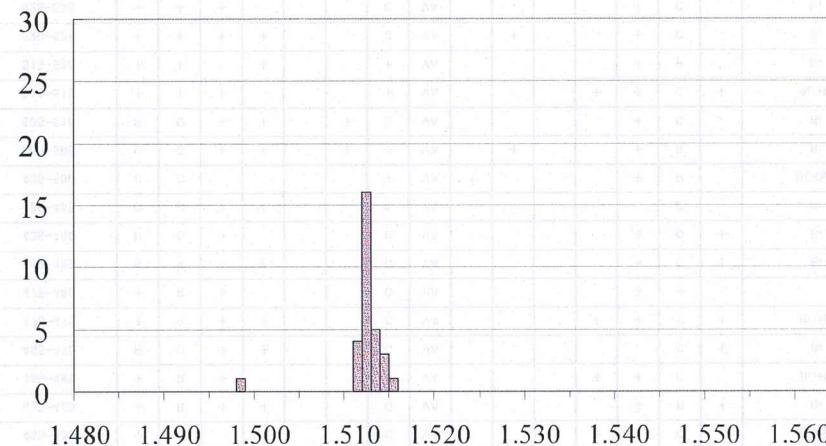
【火山ガラス屈折率測定結果】

火山ガラス屈折率測定結果から、深度410～530cmにおいて検出されたテフラを鬼界ーアカホヤテフラ(k-Ah)と同定した。

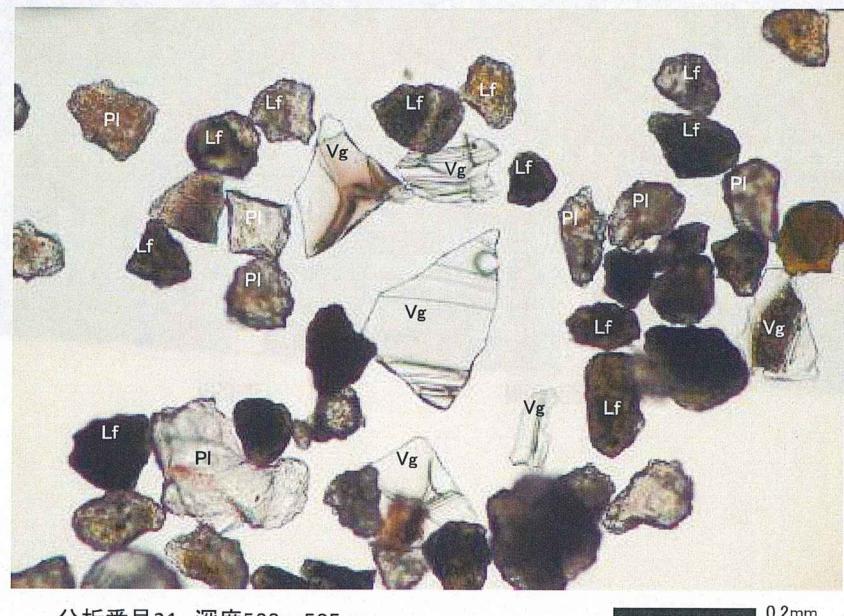
分析番号21 深度500～505cm

Vg:火山ガラス Pl:斜長石 Lf:岩片

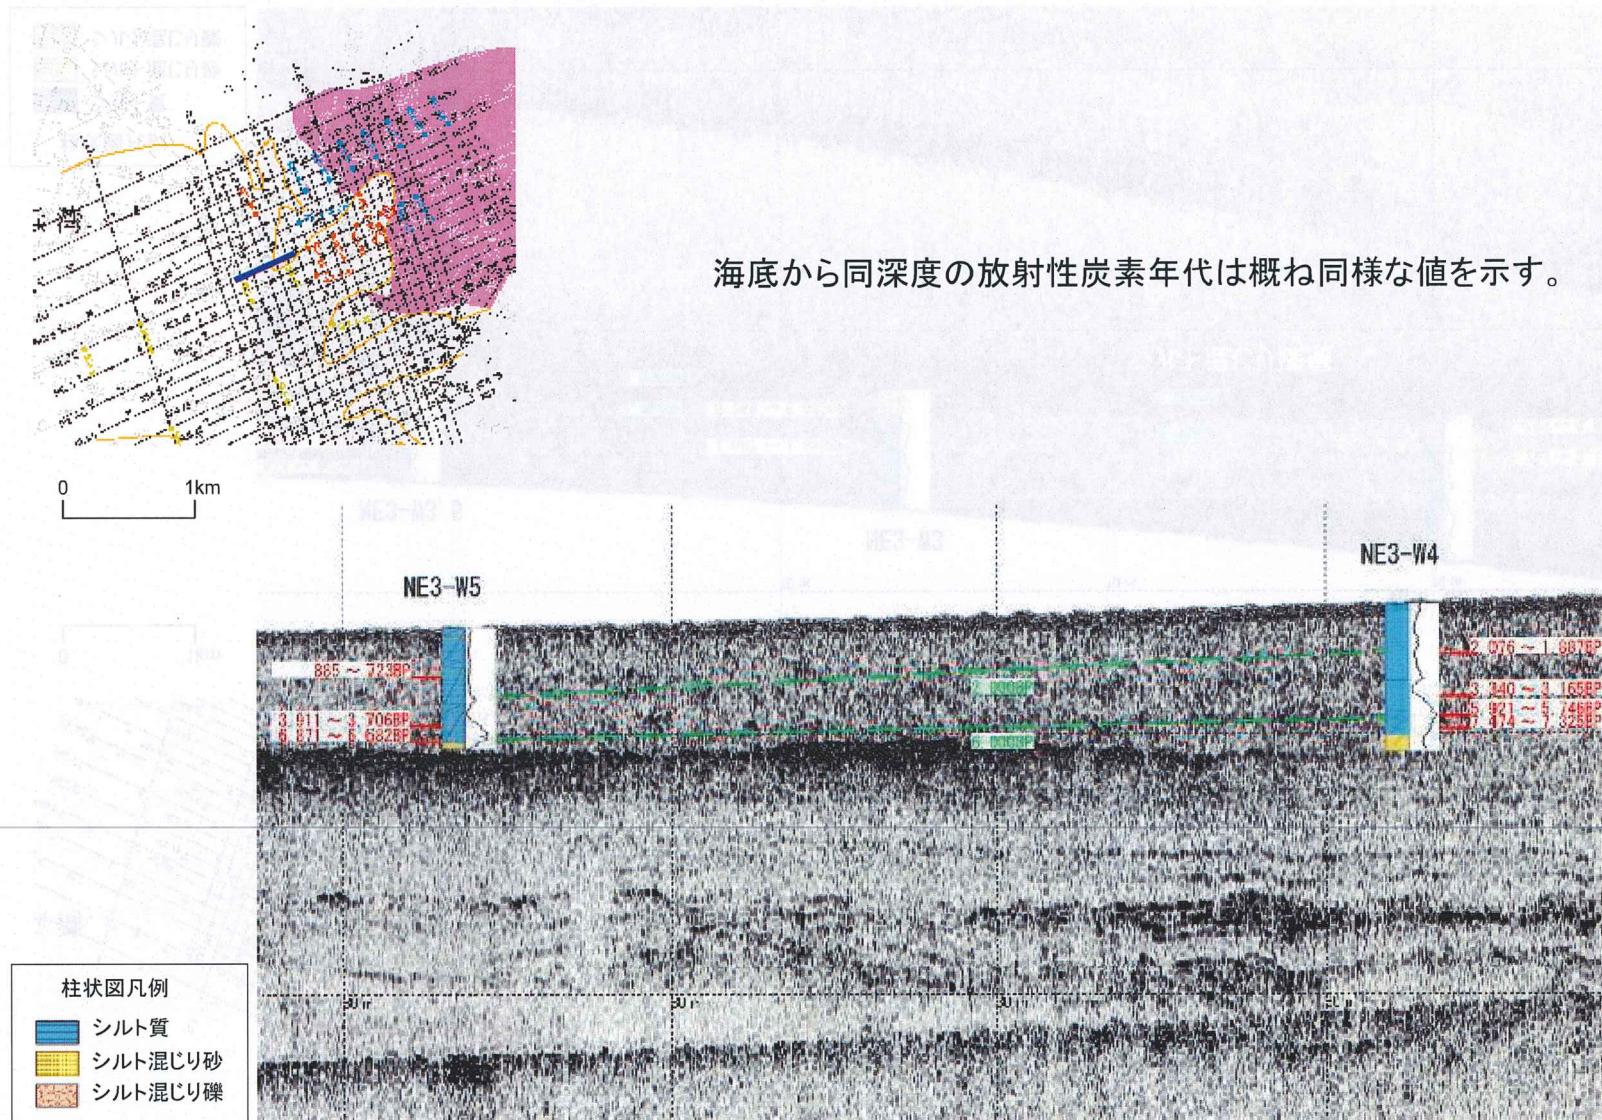
チャーフソナー記録断面と柱状採泥による放射性炭素年代との比較(NE3C・その3)

海底から同深度の放射性炭素年代は概ね同様な値を示す。

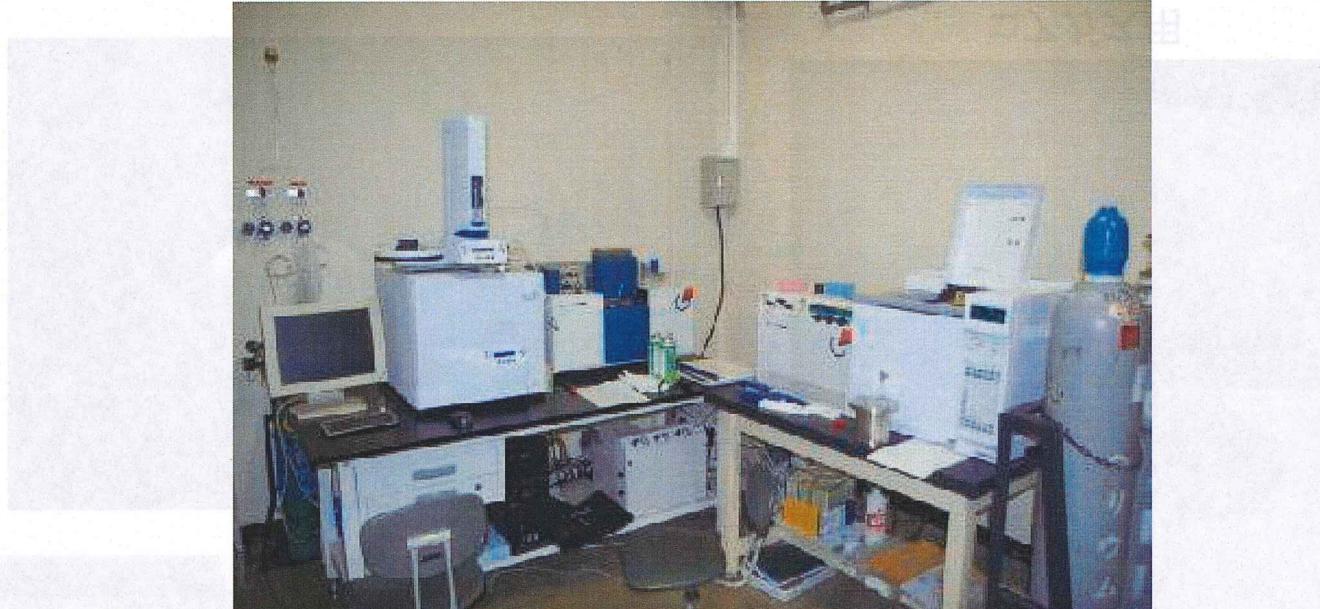
連続フロー燃焼炉同位体比質量分析計GCCIRMS
GC; HP6890N (Agilent Technologies, Inc.) と GC5 (GV Instruments Ltd.)、IRMS (GV
Instruments IsoPrime™) を接続。

天然ガス(メタン、二酸化炭素、エタン、プロパン、ブタン)の炭素安定同位体比を
測定する分析システム

GC-IRMS は、ガス分析装置として、主に天然ガス中の二酸化炭素濃度測定に用いられる。

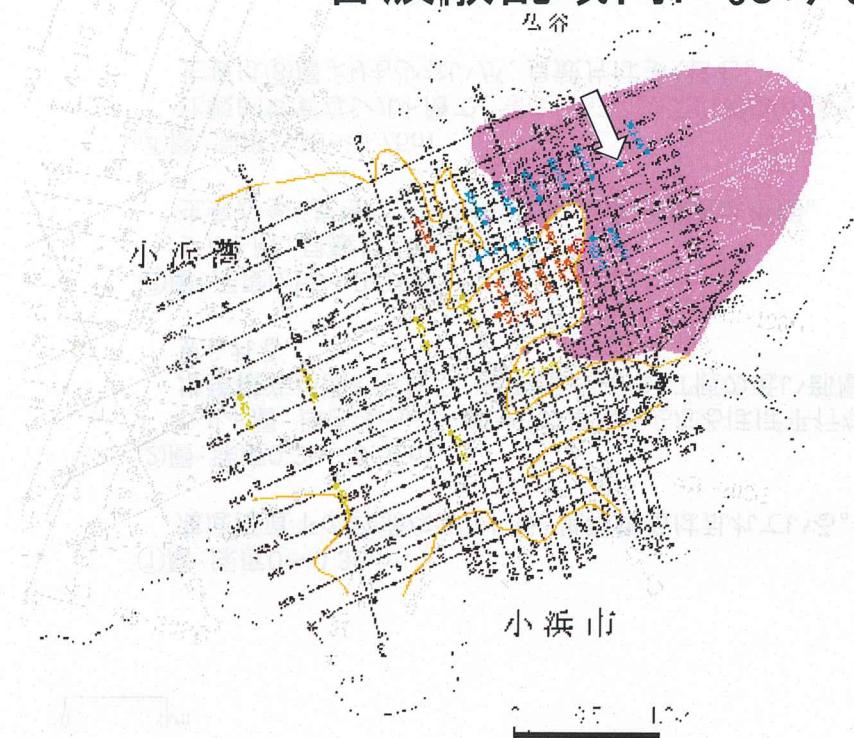
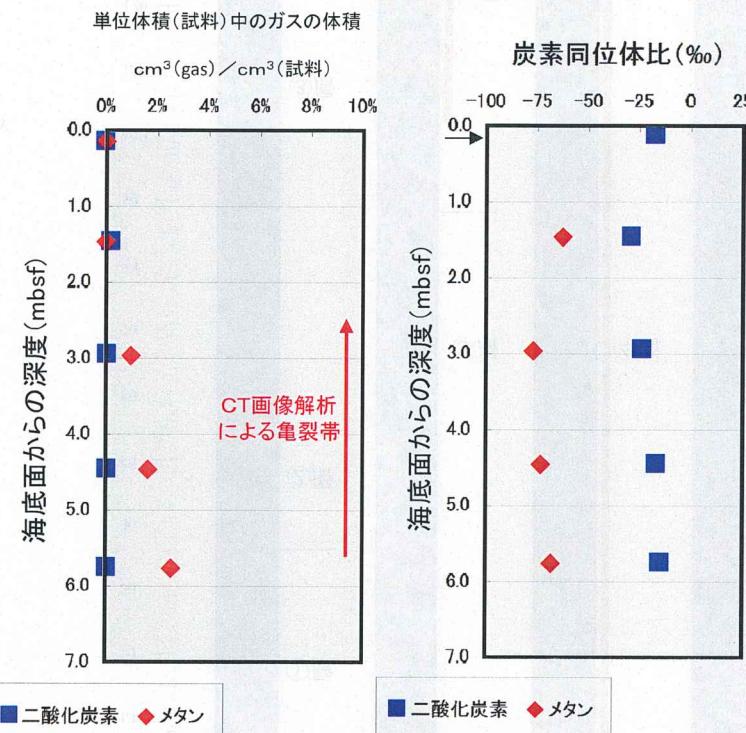
音波散乱域内におけるガス分析結果(NE2-E3)

- ・深度2～3m以深でメタンガスが増加。
(CT画像解析による亀裂帯と整合)
- ・メタン以外の炭化水素ガスが検出されない。
- ・深度2～3mから6m付近のメタンの炭素同位体比が-75‰前後と小さいため、このメタンは有機物の微生物分解により生成したと考えられる。
- ・深度1.5mではメタンの炭素同位体比は重く、二酸化炭素の炭素同位体比は軽くなっている。これはメタンが表層において酸化した可能性がある。

* 炭素同位体比の→はメタン濃度が極めて低いために正確な同位体比が求められない。

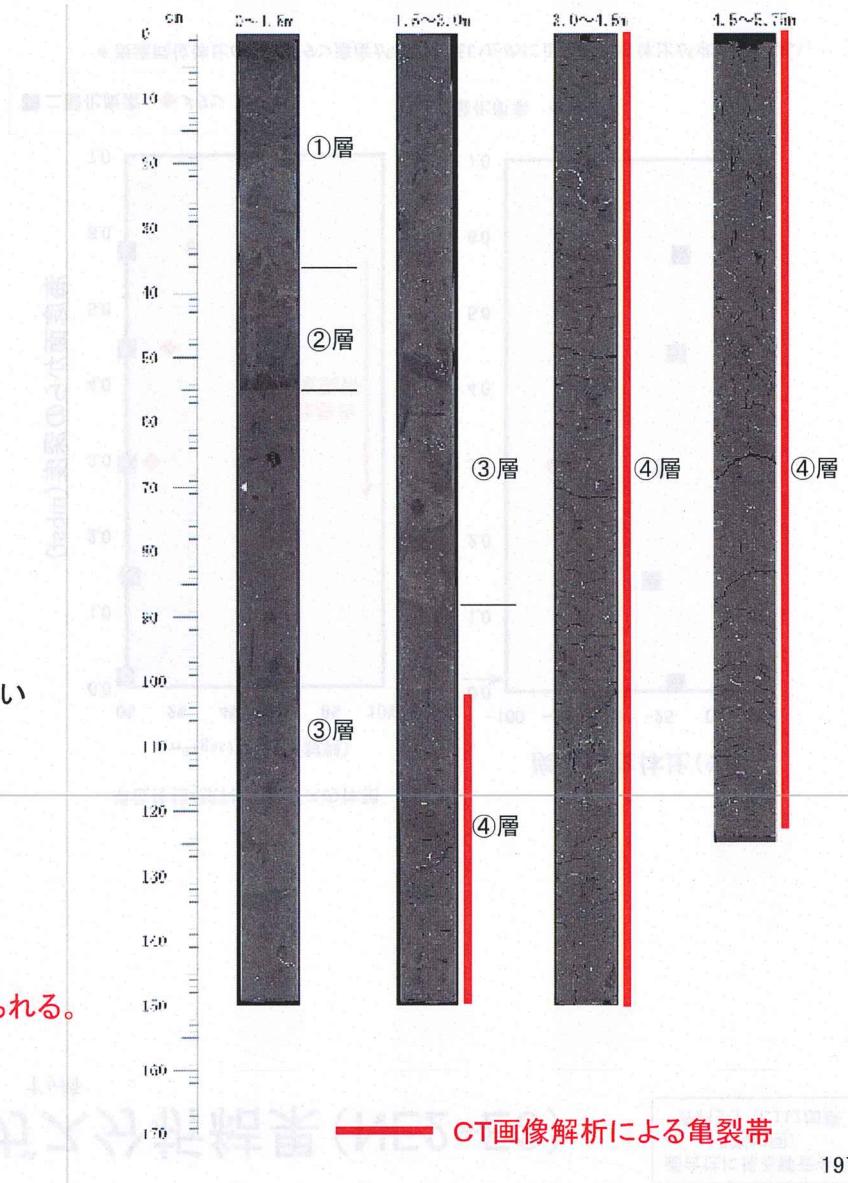
柱状採泥結果(NE2-E3、CT画像解析結果)

- ①層: 深度0～0.36m
海底面直下の軟弱なシルト層。堆積構造は乱れている。
- ②層: 深度0.36～0.55m
シルト層。厚さ数mm～数cmの単層からなるほぼ平行な弱い堆積構造が認められる。最下部2cmにCT値の低い部層が見られる。
- ③層: 深度0.55～2.38m
シルト層。貝殻片が混じる。
生痕が多く見られ、生物擾乱により堆積構造は不明。
- ④層: 深度2.38～5.75m
比較的均質なシルト層で、深度2.52m以深に亀裂が多く見られる。
生痕は③層よりも少ないが、貝殻片は多く含む。

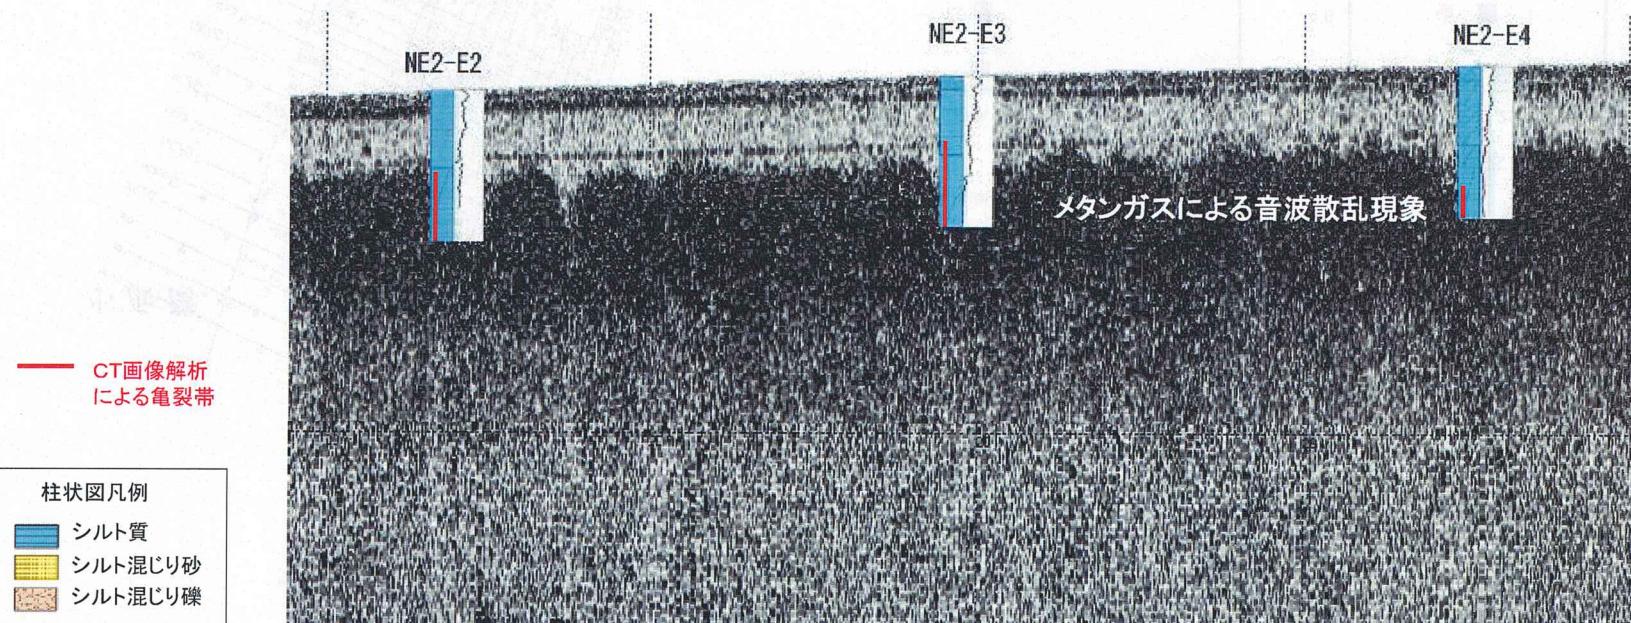
チャーピソナー記録断面／柱状採泥結果対比図(NE2-E3)

CT画像解析による亀裂帯とメタンガスによる音波散乱現象の出現深度は概ね整合している

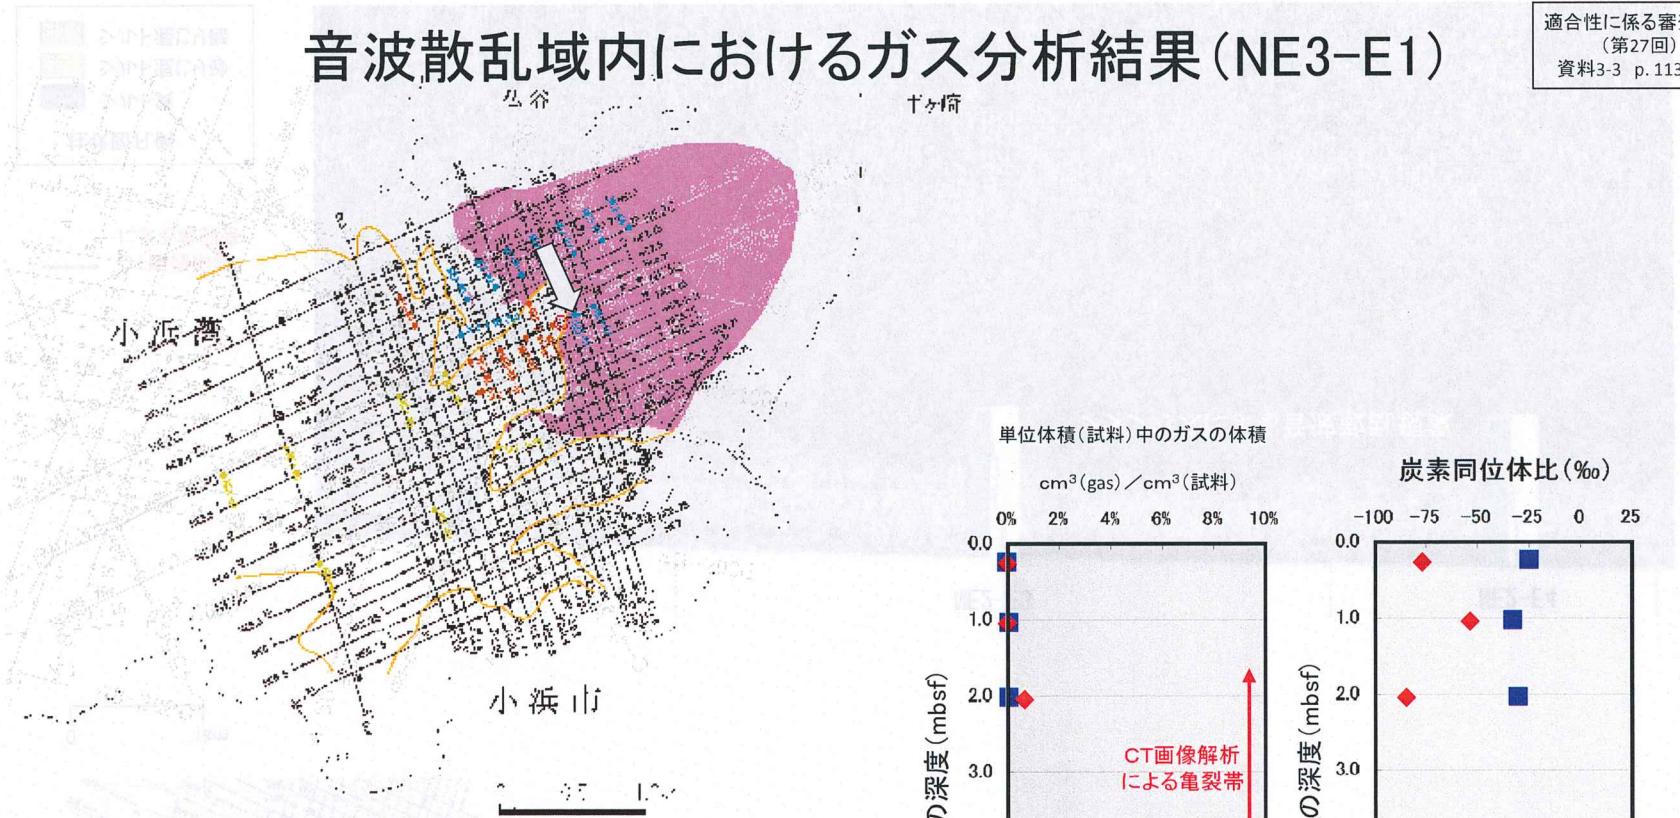
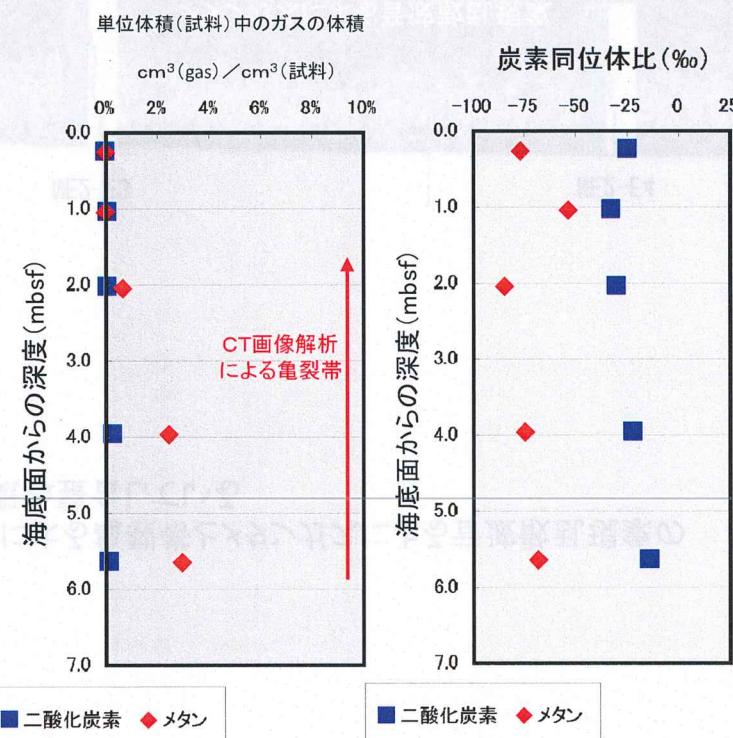
- ・深度2～3m以深でメタンガスが増加。
(CT画像解析による亀裂帯と整合)
- ・メタン以外の炭化水素ガスが検出されない。
- ・メタンの炭素同位体比は-75‰前後と小さいため、
このメタンは有機物の微生物分解により生成した
と考えられる。
- ・深度1.0mではメタンの炭素同位体比は重く、
二酸化炭素の炭素同位体比は軽くなっている。
これはメタンが表層において酸化した可能性がある。

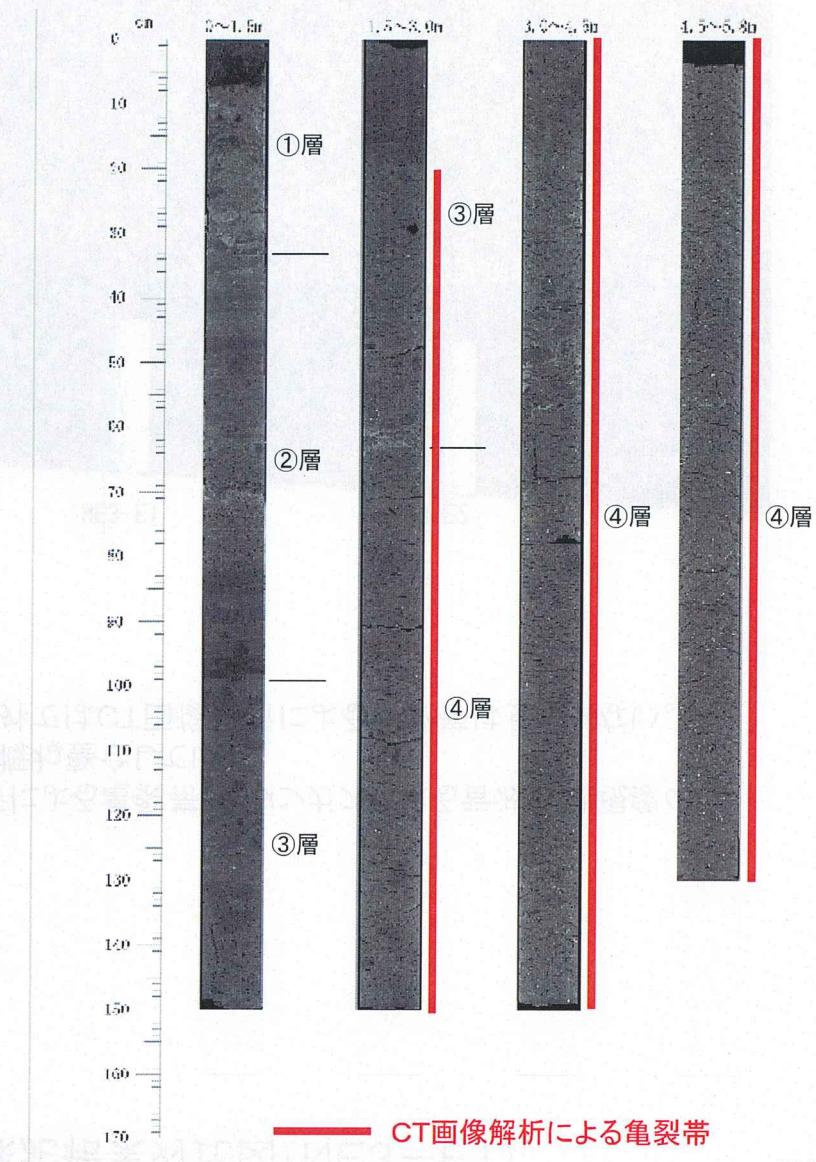
柱状採泥結果(NE3-E1、CT画像解析結果)

①層: 深度0~0.33m

海底面直下の軟弱なシルト層。堆積構造は乱れている。

②層: 深度0.33~0.99m

厚さ数mm~数cmの単層からなるほぼ平行な弱い
堆積構造が認められる。最下部3cmにCT値の低い
部層が見られる。

③層: 深度0.99~2.13m

シルト層。貝殻片が混じる。生痕が多く見られ、生物擾乱により
堆積構造は不明。深度1.70m以深に亀裂が多く見られる。

④層: 深度2.13~5.80m

比較的均質なシルト層。生痕は③層よりも少ないが、
貝殻片は多く含む。全体に亀裂が見られる。

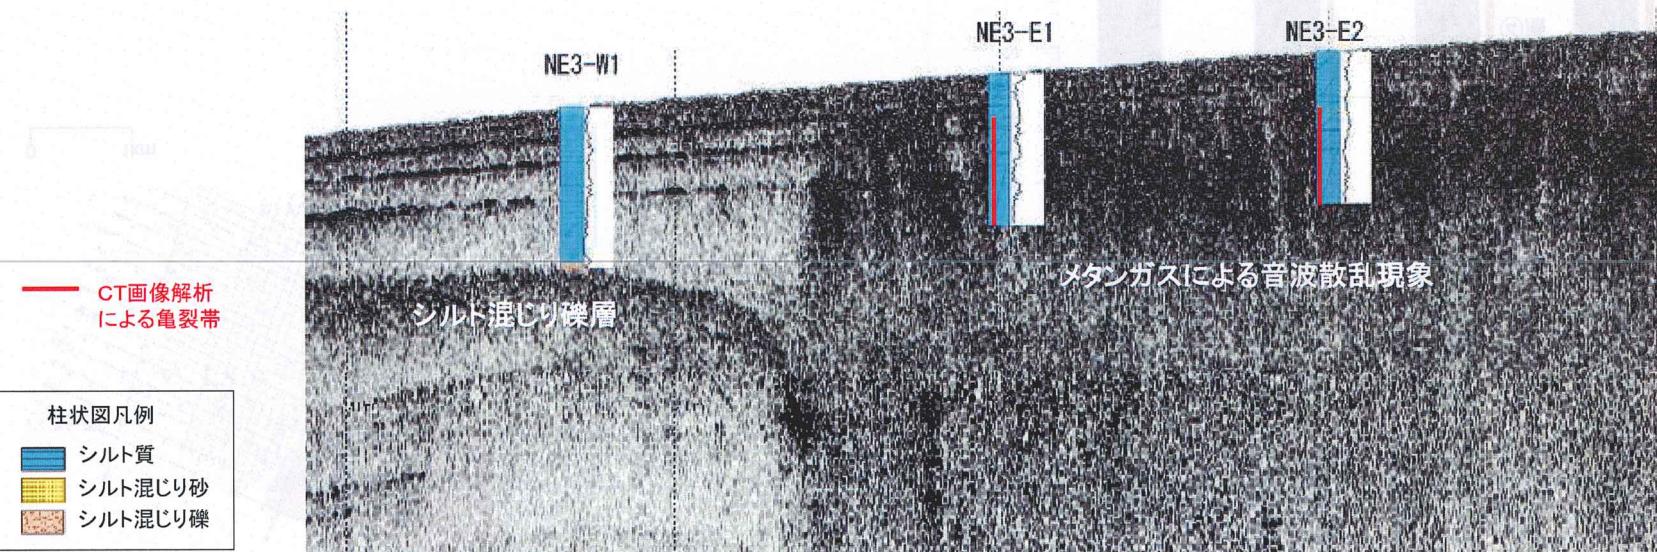
チャーブソナー記録断面／柱状採泥結果対比図(NE3-E1)

CT画像解析による亀裂帯とメタンガスによる音波散乱現象の
出現深度は概ね整合している。
音波散乱域外ではCT画像解析による亀裂帯は見られない。

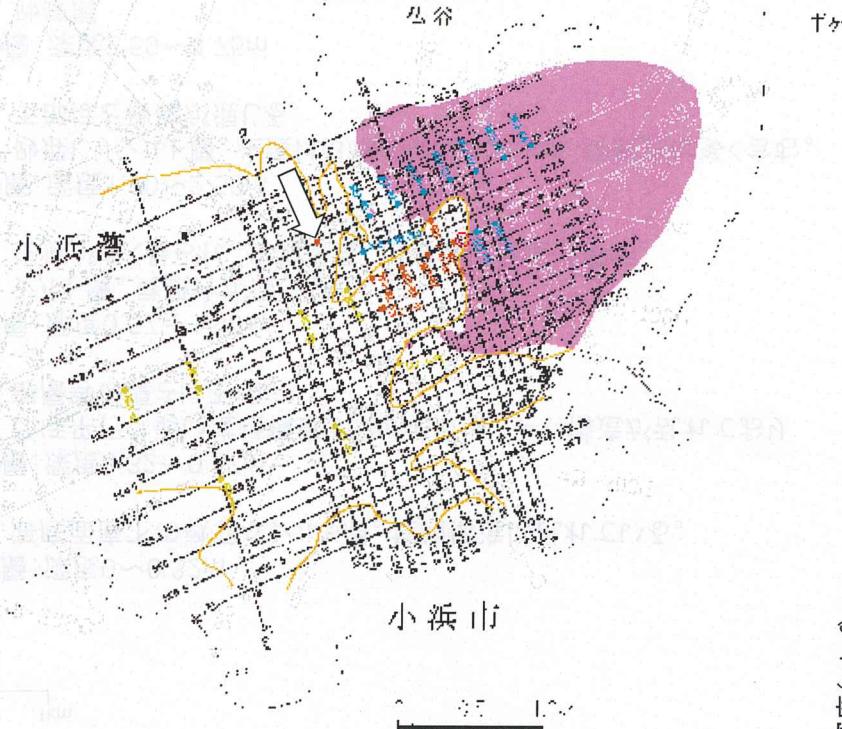
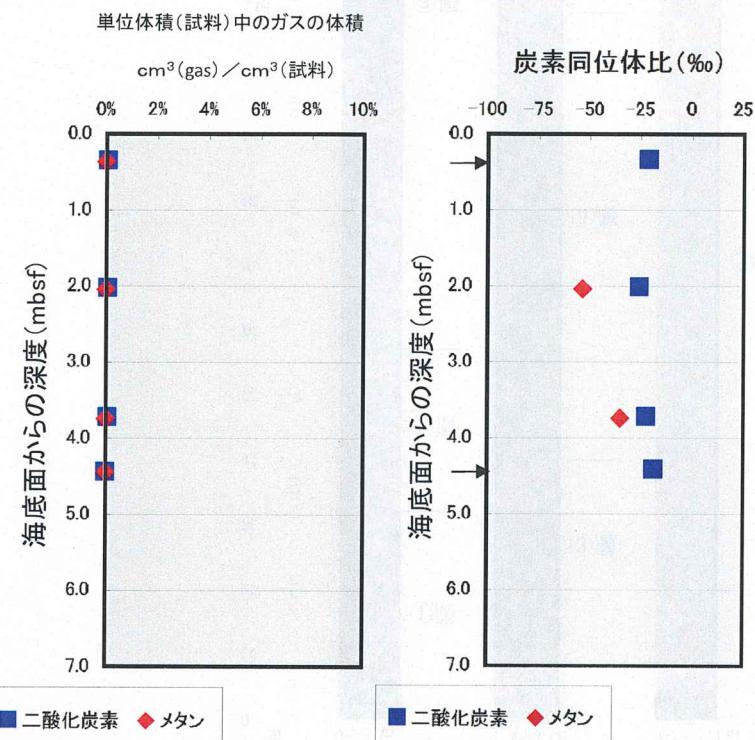
音波散乱域外におけるガス分析結果(NE2-W4)

- ・メタンの存在は極めて微量であるが、炭素同位体比から微生物活動により酸化し、軽い二酸化炭素に置き換わっている。

* 炭素同位体比の一→はメタン濃度が極めて低いために正確な同位体比が求められない。

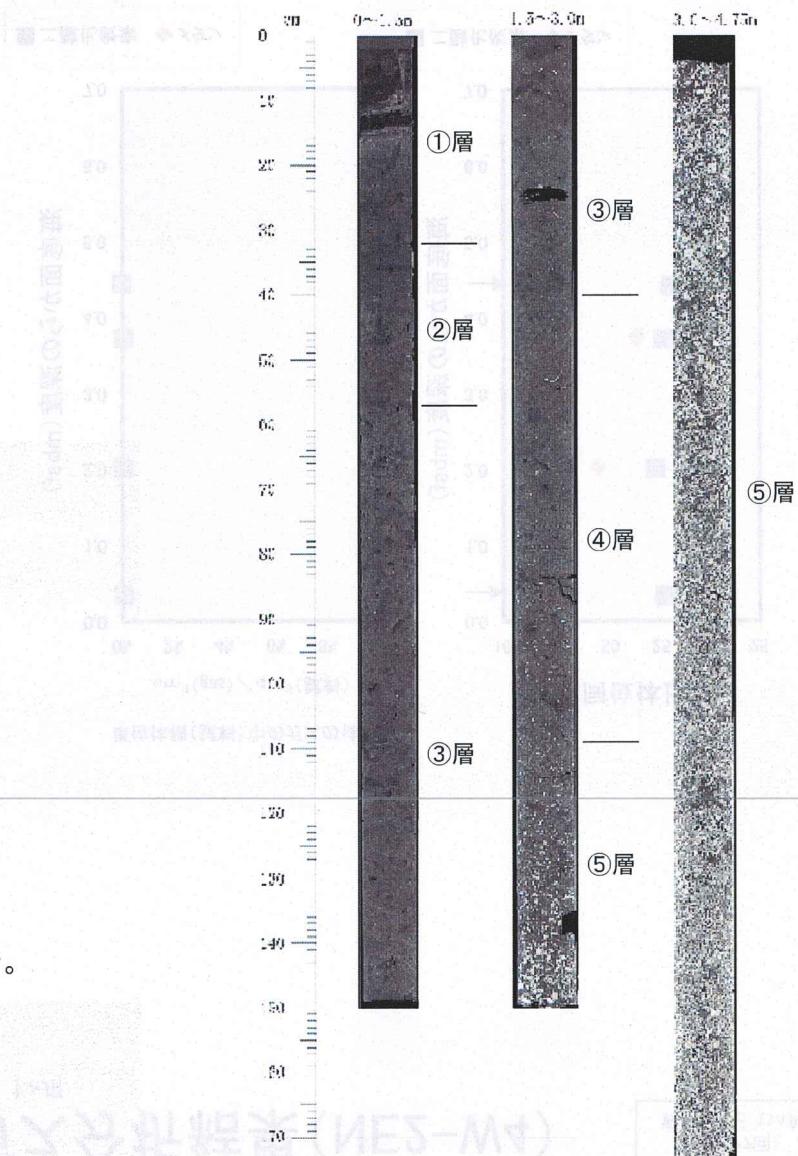
柱状採泥結果(NE2-W4、CT画像解析結果)

①層: 深度0～0.32m

海底面直下の軟弱なシルト層。堆積構造は乱れている。

②層: 深度0.32～0.57m

ほぼ平行な弱い堆積構造が認められる。やや構造が乱れており
部層等の厚さは不明。

③層: 深度0.57～1.90m

シルト層。貝殻片が混じる。

生痕が多く見られ、生物擾乱により堆積構造は不明。

④層: 深度1.90～2.59m

砂混じりシルト層。生痕は③層よりも少ないが、貝殻片は多く含む。
下部ほど砂礫が混じる。

⑤層: 深度2.59～4.75m

砂礫層

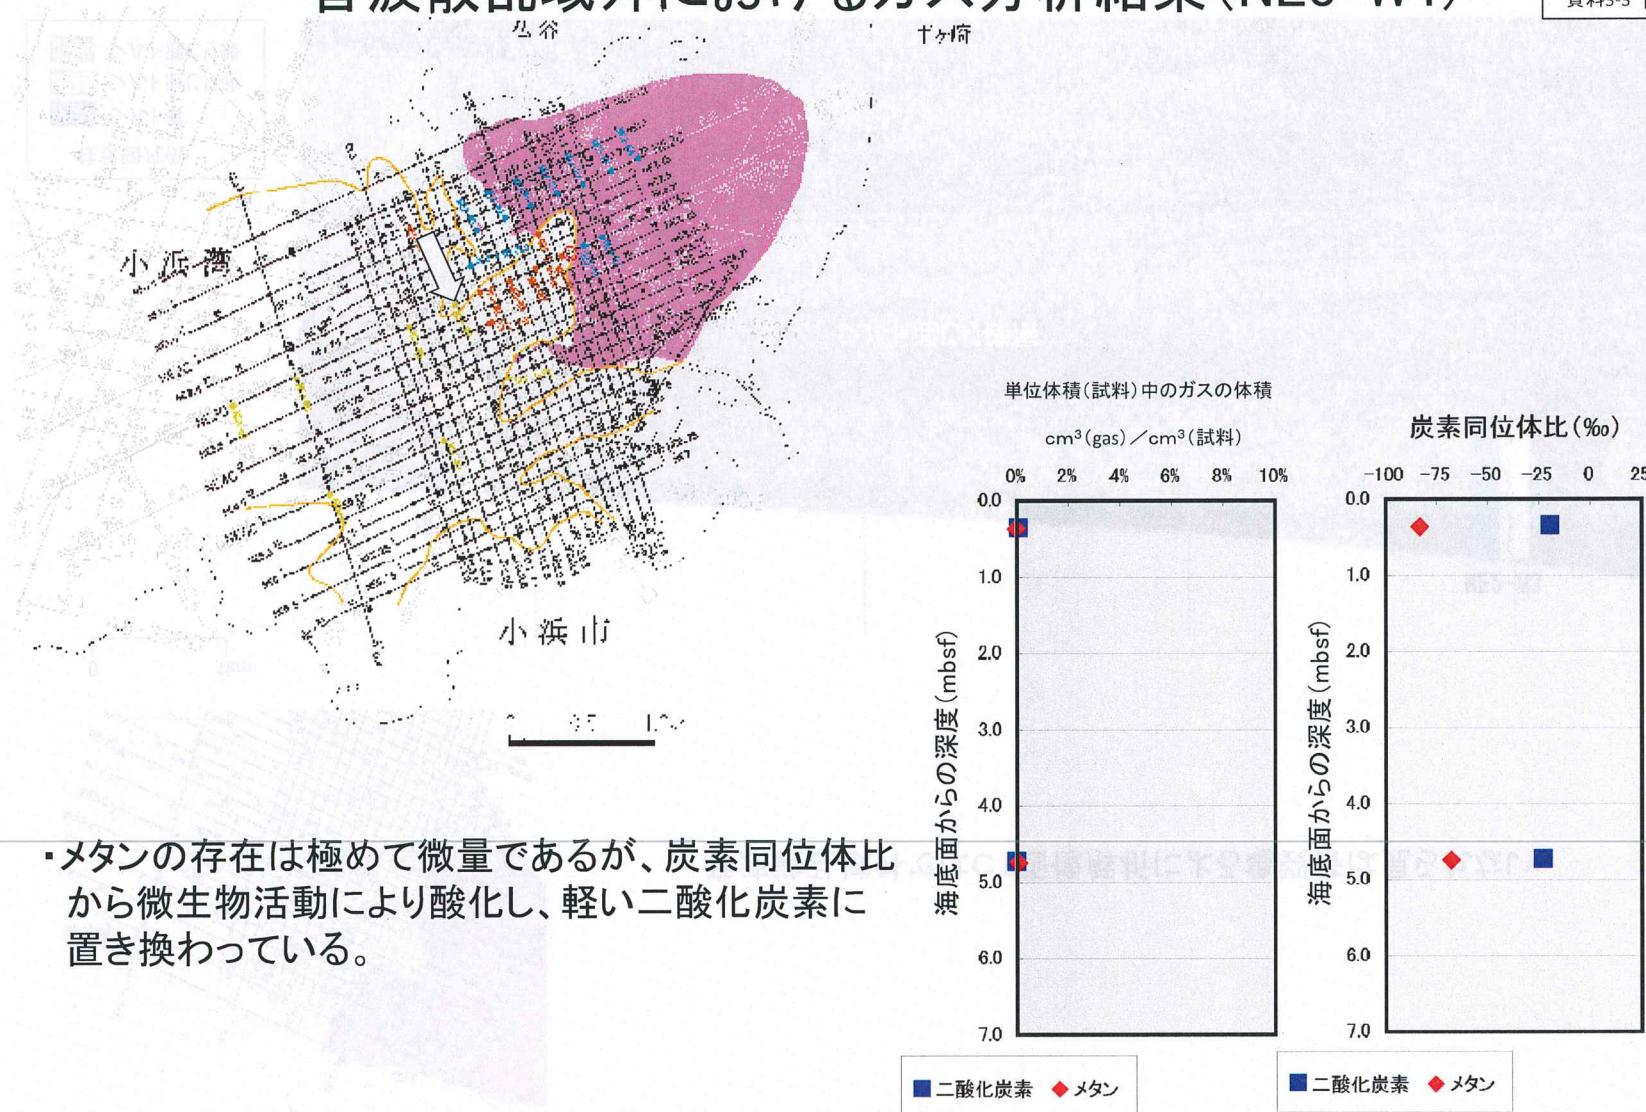
音波散乱域外におけるガス分析結果(NE3-W4)

- ・メタンの存在は極めて微量であるが、炭素同位体比から微生物活動により酸化し、軽い二酸化炭素に置き換わっている。

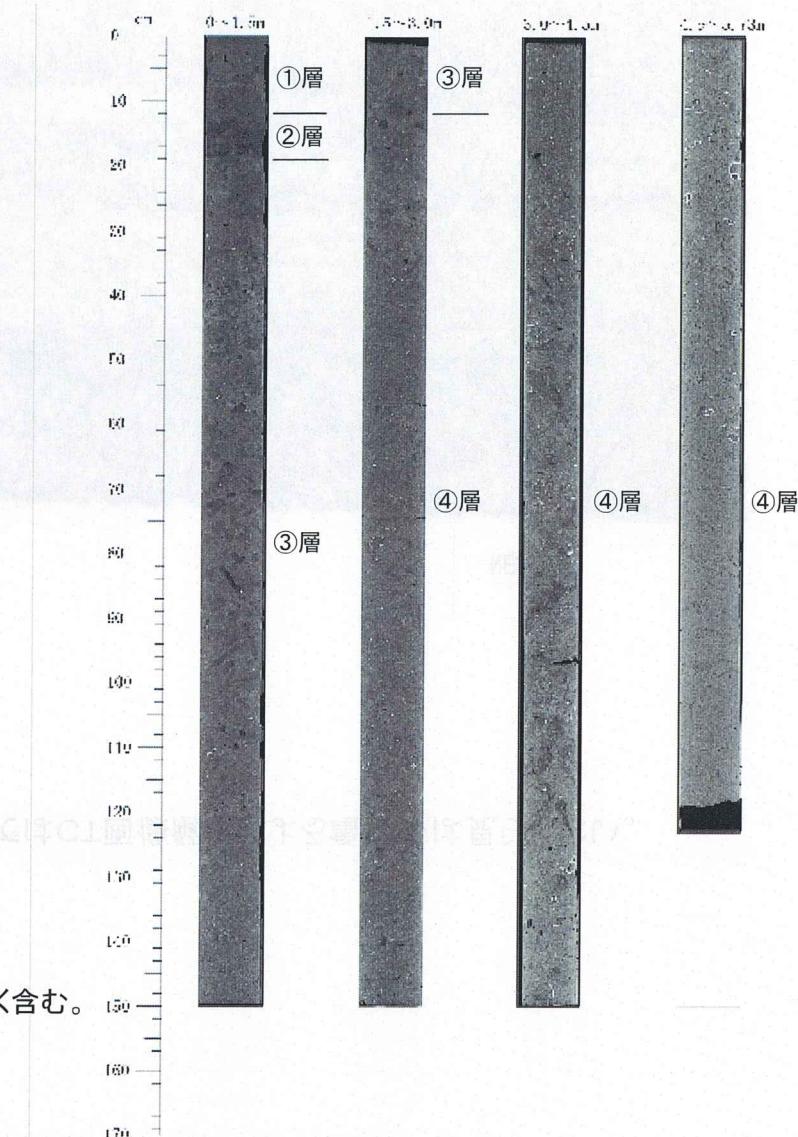
柱状採泥結果(NE3-W4、CT画像解析結果)

①層:深度0~0.12m

海底面直下の軟弱なシルト層。堆積構造は乱れている。

②層:深度0.12~0.19m

ほぼ平行な弱い堆積構造が認められる。やや構造が乱れており
部層等の厚さは不明。

③層:深度0.19~1.62m

シルト層。貝殻片が混じる。

生痕が多く見られ、生物擾乱により堆積構造は不明。

④層:深度1.62~5.73m

比較的均質なシルト層。生痕は③層よりも少ないが、貝殻片は多く含む。
ただし、3.30~4.24mでは生痕が多い。

下部ほど砂が多く混じる。亀裂無し。

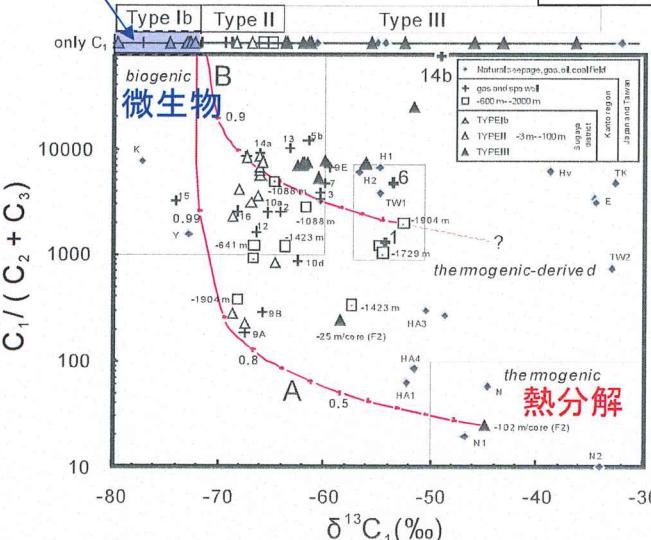
Bernard プロット Nakata et al.,(2012)

- 海底表層堆積物中ではメタンが減少するとともに、メタンの炭素安定同位体比が増加することが一般的に知られている。
- メタンの酸化ゾーンでは二酸化炭素の炭素安定同位体比が減少する。これらの主たる原因是微生物による嫌気的硫酸酸化が考えられている。
- メタンの炭素同位体比とメタン/(エタン+プロパン)比の関係(Bernardプロット)では、石油・天然ガス田など地下深所で有機物の熱分解により発生したガスはエタン、プロパンに富み、重いメタンとなる。一方、浅所では微生物分解により軽いメタンに富んだガスが生成する。

柱状採泥したコア試料のガス分析を行った結果、音波散乱域内の浅部でメタンガスが検出された。メタンガスが音波散乱の原因と考えられる。そのメタンガスの炭素の安定同位対比から、微生物起源であることが明らかになった。
