平成 28 年熊本地震による益城町中心部の 建物基礎・地盤被害と微動特性

構造研究グループ 主任研究員 新井 洋

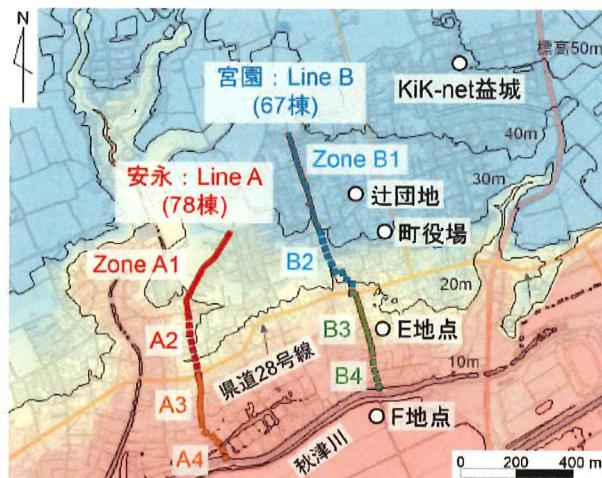
図1 益城町中心部の建物基礎・地盤被害調査測線(Line AおよびLine B)と微動観測地点(白抜き黒丸印)

2016年4月23日と24日の午前中、益城町中心部の県道28号線に交差する南北方向の2測線(図1:Line AおよびLine B)において、建物基礎・地盤の被害に注意して、通り悉皆調査を行った。調査は、目視踏査により行い、測線に沿う145棟について、岡田・高井²⁾に基づき、建物各棟の位置、築年数、用途、構造種別、階数、基礎形式、沈下・傾斜の有無、地盤変状の有無、上部構造および基礎の被災度を判定・記録した。調査した建物のうち100棟が在来構法・布基礎の平屋ないし2階建て木造住宅であった。

微動の移動1点観測は、固有周期5秒の3成分速度計を用いて、図1に白抜き黒丸印で示す5地点で行った。ただし、町役場では、震度計が設置されていた庁舎の近傍（盛土上）と、その南側の駐車場（盛土下）の2箇所で観測を行った。5地点6箇所で得られた微動のH/Vスペクトル³⁾を図3(a)-(f)に黒実線で示す。いずれの観測点においても、微動のH/Vスペクトルには明瞭な単一のピークが認められる。そのピーク周期は、県道28号線より北側の3地点では0.4-0.5s程度であるのに対して、南側の2地点では0.7-0.8s程度となっており、北側と南側の地域で地盤特性の異なっている可能性が示唆される。なお、町役場（図3(c)(d)）では、盛土の上下で、微動のH/Vスペクトルに大きな差異は見られない。

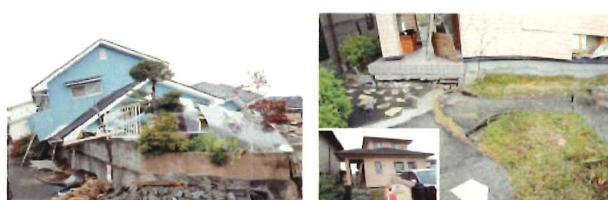
写真1(左) 建物の倒壊により基礎ないし敷地全体の状況確認が困難な事例(被害形態①)

写真2(右) 地盤変状は認められるが基礎の損傷が軽微あるいは無被害の事例(被害形態②)

地盤が建物の被害に影響を与える要因として、静的な地盤変状と動的な地盤震動の2つが考えられるが、ここでは前者に着目する。大破・倒壊など甚大な被害を受けた建物において確認できた基礎・地盤に関する被害形態は概ね、①建物の倒壊により基礎ないし敷地全体の状況確認が困難な事例(写真1)、②地盤変状は認められるが基礎の損傷が軽微あるいは無被害の事例(写真2)、③地盤変状が認められ基礎の損傷が顕著な事例(写真3-4)の3つに分類される。地盤変状が建物被害に影響を与えるとすれば、地盤変状により基礎が破壊し、1階柱脚に強制変位が作用することで、構造的被害の生じるメカニズムが考えられる。そのためには、かなり大きな地盤変位が必要で、基礎には形態③(写真3-4)以上の被害状況が要求される。しかし、このような基礎の甚大な被害は、ほとんど見られなかった。よって、現時点では断定するには

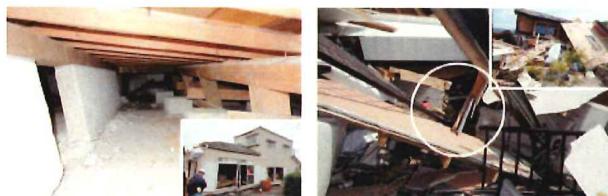
写真3(左) 4(右) 地盤変状が認められ基礎の損傷が顕著な事例(被害形態③)

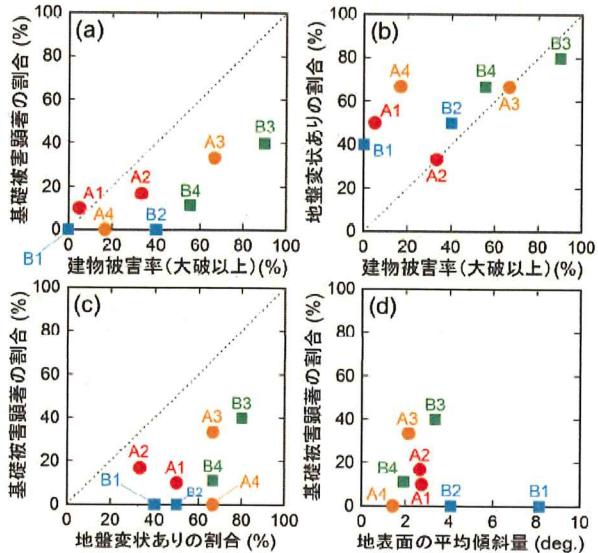
図2 (a)-(c) 益城町中心部の1981年以降の木造建物の大破以上の被害率、基礎被害顕著の割合、地盤変状ありの割合の関係および (d) 基礎被害顕著の割合と地表面の平均傾斜量の関係

図2(a)-(c)は、通り悉皆調査データを整理して得られた1981年以降の木造建物の大破以上の被害率、基礎被害顕著の割合、地盤変状ありの割合を示している。基礎被害顕著の割合は建物大破以上の被害率や地盤変状ありの割合よりも小さく、また、建物大破以上の被害率が小さくても地盤変状はある程度生じている。この結果は、前述の推察と矛盾がなく、この地域の地盤変状が建物の甚大な被害に与えた影響の小さかった可能性を支持するものと考えられる。なお、図2(d)は、基礎被害顕著の割合と地表面の平均傾斜量の関係を示しているが、両者の間に相関性は見られない。

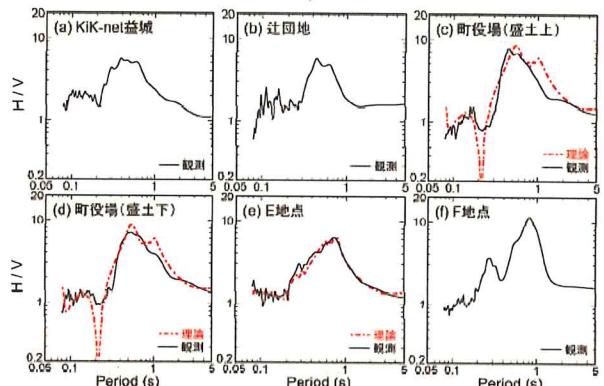
図3 益城町中心部における微動および理論H/Vスペクトル

さらに検討のため、町役場の深さ30-35mまでのボーリングデータ⁴⁾、E地点近傍の深さ50mまでの速度検層データ⁵⁾、KiK-net益城の深さ255mまでの速度検層データ⁶⁾、文献7の地盤構造モデルを参考に、町役場とE地点の地盤構造を表1のように仮定して、高次モードの影響を考慮した表面波のH/Vスペクトル³⁾を試算し、図3(c)-(e)に赤鎖線で示す。試算した理論H/Vスペクトルは、微動H/Vスペクトルと、周期特性・絶対値とも、概ね適合している。また、町役場とE地点のH/Vスペクトルのピークは、仮定した地盤構造の深さ15mおよび50mのS波速度コントラストによるものであることを、感度解析から確認している。このことは、両地点で仮定した地盤構造（表1）の深さ数十m程度までの妥当性を、ある程度は支持するものと考えられる。
