こうちがわ  
**河内川ダム建設の無駄と無謀** その②

河内川ダムの完成時期はこれまで何回も延期されて来た。

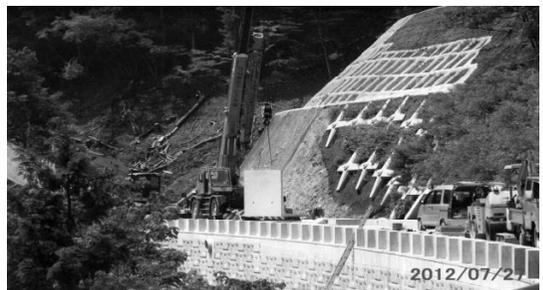
補修工事に追われるダム周回道路

次ぐ延長が繰り返されたのである。それほど河内川ダム集水域の地質は脆(もろ)く、法面保護のコンクリート枠を固定す

るアンカーボルトを数十本の深さに打ち込んでも硬岩に達せず、いたずらにボルトの数を追加するという状況であった。

**松本**： この写真（ ページの補修工事中の写真）現場を見て来たんですが、十字形のアンカーボルトが一部沈み込んでいるように見えますが・・・

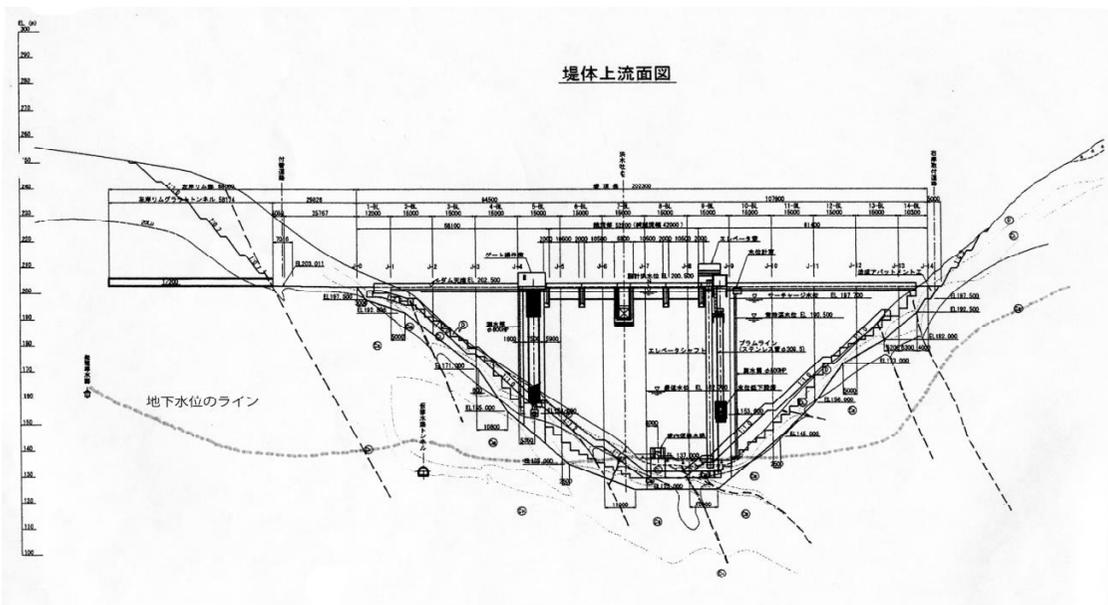
ダムの上流面図 下部を横切る太破線は地下水位のライン、図中の斜め下に走る破線(8本)は断層を示す

図面(下の「堤体上流面図」と次ページの「標準断面図」。図中の破線は断層を示している)が添付されていた。

**「断層……ダムサイトでは21条の断層を想定している。何れも小規模で特に問題となるものはない」**

前ページ図（堤体上流面図）において下部を横切る太破線（筆者記入）はダムサイト地盤の地下水位であるが、本体コ

ンクリートが打ち込まれて地下水位を遮断すれば、当然、地下水位が上昇して斜面のみならず山体そのものが崩落あるいは地滑りの危険にさらされると、筆者などは考える。「問題はない」どころではない…

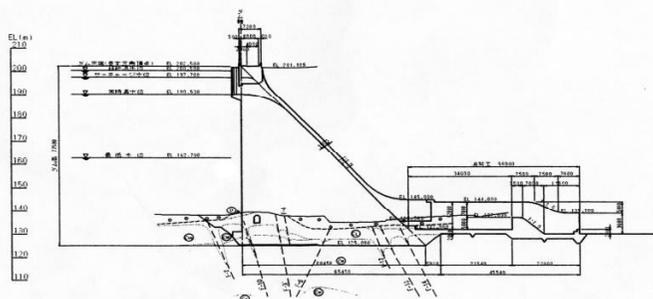
標準断面図

ダムの断面図 図中の斜め下に走る破線(8本)は断層を示す

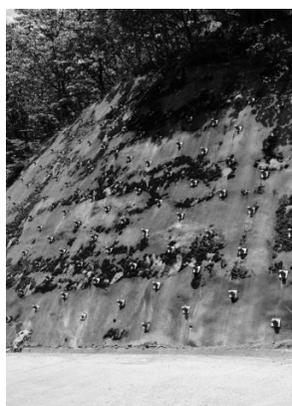
後年、本件直下の工事用道路(ダム完成後に水没)の法面に驚くべき多数のアンカーボルトが打ち込まれていた(写真下)。(次号につづく)

所狭しと打ち込まれたアンカーボルトの頭が見える。
